## Rapport d'enquête technique sur l'abordage entre le navire CÔTES DE BRETAGNE et la péniche LA SORELLINA le 22 septembre 2012 aux abords du Bec d'Ambès en Gironde (33)

mai 2014

Affaire n° BEA-TT-2012-014  
n° BEA-mer-11258

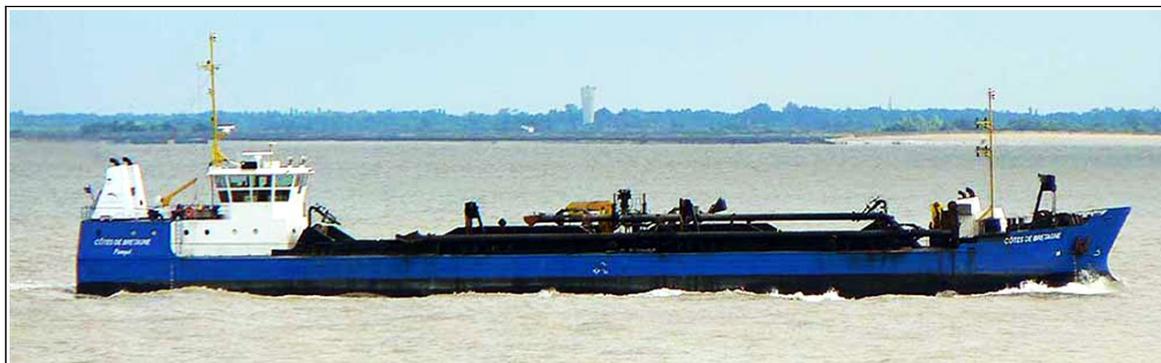
Figure 4 : Vue du navire sablier CÔTES DE BRETAGNE.

Le déplacement du CÔTES DE BRETAGNE était d'environ 1 600 tonnes dont 800 tonnes de ballast et de chargement. Ce navire n'a pas subi de dégâts, hormis un enfoncement limité de son bulbe. Il a été autorisé à naviguer jusqu'à la date limite de validité de son permis de navigation, à condition qu'un essai de mise en pression de ce bulbe soit effectué.

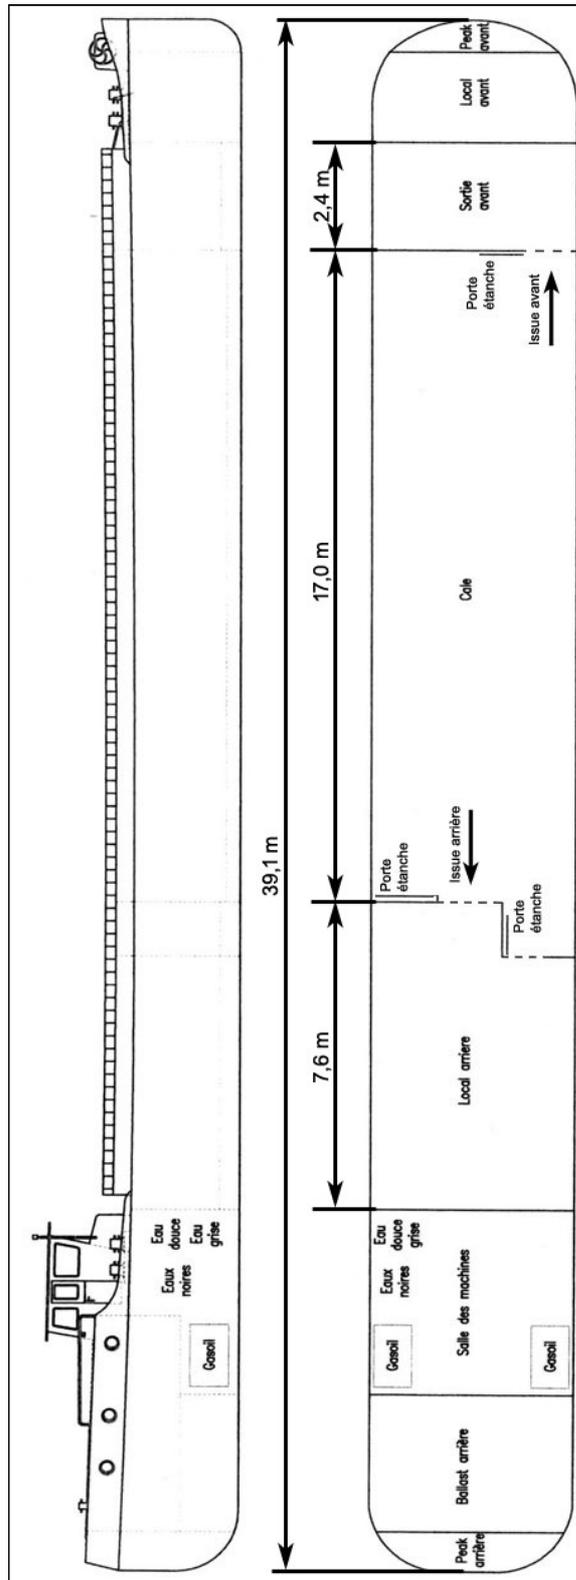
# Annexe 4 : Plans simplifiés de LA SORELLINA après sa transformation en bateau à passagers

Par ailleurs, en juillet 2009, après sa transformation en bateau à passagers, la stabilité après avarie de LA SORELLINA a été évaluée en considérant que les cloisons séparant sa salle de réception des deux compartiments lui étant adjacents, étaient étanches. Une telle hypothèse méconnaissait les conditions réelles dans lesquelles cette péniche serait exploitée. En effet, dès que des passagers étaient dans la salle de réception, les portes installées dans ses cloisons avant et arrière devaient obligatoirement rester ouvertes, sauf à les enfermer dans cette salle et à leur faire alors courir un risque majeur en cas de brèche survenant dans ce compartiment, car ils auraient été dans l'impossibilité d'en sortir, les portes concernées s'ouvrant vers l'intérieur de la salle considérée. De plus, les deux portes aménagées dans la cloison arrière desservant les vestiaires, les commodités et la cuisine ne pouvaient qu'être maintenues en permanence ouvertes lorsqu'un service était assuré dans la salle de réception.
