Rapport d'enquête technique

ABORDAGE

DA VIKEN II* ET *P'TIT CELTE

survenu le 5 octobre 2009

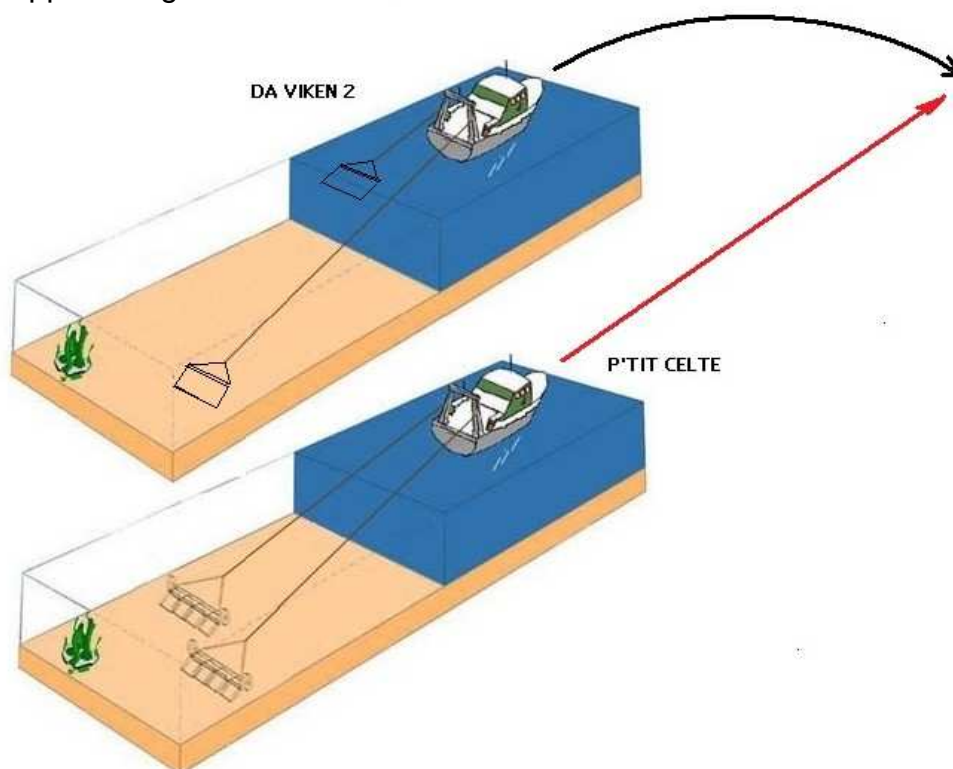
Arrivés sur le lieu de pêche, les deux navires mettent à l'eau leurs dragues, en vue de réaliser un premier trait par 40 mètres de fond. Le *DA VIKEN II* et le *P'TIT CELTE*, distants d'une quarantaine de mètres, suivent une route parallèle, cap à l'Est, à la vitesse de 6 à 7 nœuds. Le *P'TIT CELTE* a filé 120 mètres de funes. Le *DA VIKEN II*, quant à lui, a filé 120 mètres à tribord et 30 mètres environ à bâbord. La fune bâbord, durant son filage, s'est enroulée en partie autour du volant du treuil avant de se coincer au tambour.

Dans ces conditions, le câble bâbord étant mou, le navire vient sur la droite sous l'effet de la traction s'exerçant sur la seule fune tribord. La collision avec le *P'TIT CELTE* ne peut être évitée, d'autant qu'aucun des équipages ne fait de veille passerelle et ne dispose à proximité immédiate, ni des commandes de la propulsion, ni de celles de l'appareil à gouverner.

Le choc provoque une importante voie d'eau au milieu du bordé bâbord du *DA VIKEN II*, envahissant le compartiment machine et le poste équipage. Le *P'TIT CELTE* n'a subi aucun dégât. L'équipage du *DA VIKEN II* est récupéré sain et sauf par des navires à proximité.
