Rapport d'enquête technique

**DEUX INCENDIES À BORD
DU PÉTROLIER CHIMIQUE *GUYENNE*
SURVENUS LES 15 AOÛT ET 14 SEPTEMBRE 2012
EN MER MÉDITERRANÉE PUIS EN RADE DE MARSEILLE**

Bureau d'enquêtes sur les événements de mer

Rapport publié : septembre 2013

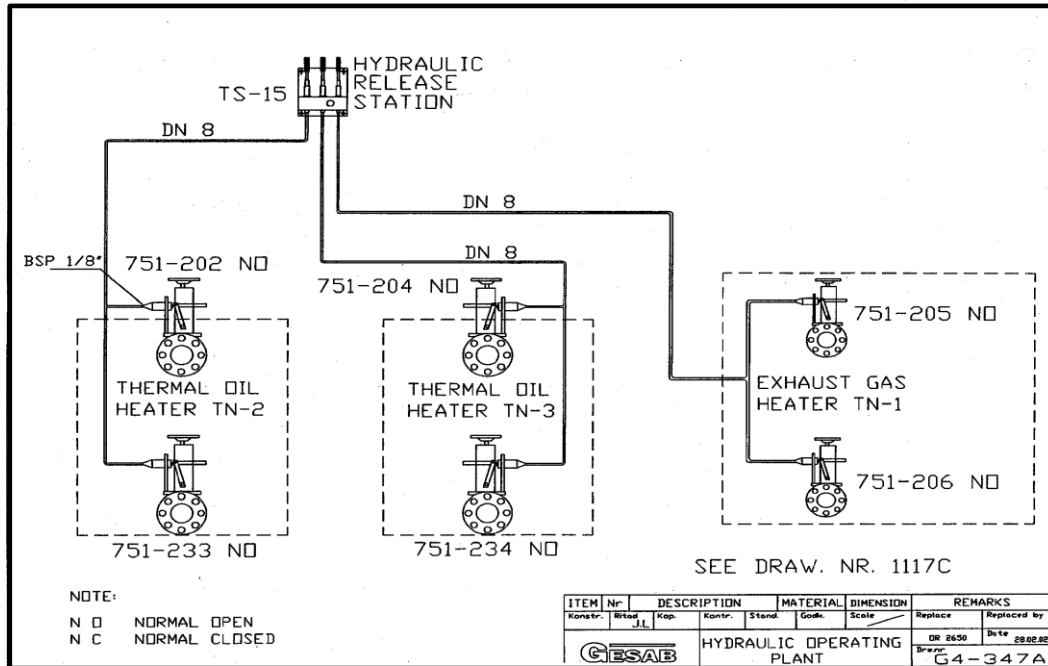
Le circuit de commande des vannes à fermeture rapide et des vannes à ouverture rapide

Lors du premier évènement, l'alarme de défaut de débit dans le circuit d'huile thermique survient plus de 4 heures après le départ. Il est certain, compte tenu de la disposition du circuit, que la circulation de ce fluide était jusqu'alors normale.

La fermeture de la vanne QCV 6 est donc intempestive. Le dysfonctionnement de cette vanne a provoqué l'interruption de la circulation de l'huile thermique (alarme de défaut débit à 8h40) donc une augmentation de la pression et de la température de ce fluide puisque le moteur fonctionnait encore à allure normale.

L'augmentation de la pression a provoqué le déclenchement de la soupape de sûreté. La réduction d'allure, à 10h10 à la demande du chef mécanicien n'a pas suffi à éviter la rupture du joint de la bride amont de cette soupape et la pulvérisation de l'huile à 220 °C sur des parties chaudes du circuit, ce qui a déclenché l'incendie.
