# Rapport d'enquête technique

**EXPLOSION DE CHAUDIÈRE  
À BORD DU PÉTROLIER-CHIMIQUE *GUYENNE*  
SURVENUE LE 22 DÉCEMBRE 2013 DANS LE PORT DE LAVERA**

Bureau d'enquêtes sur les événements de mer

Rapport publié : décembre 2014

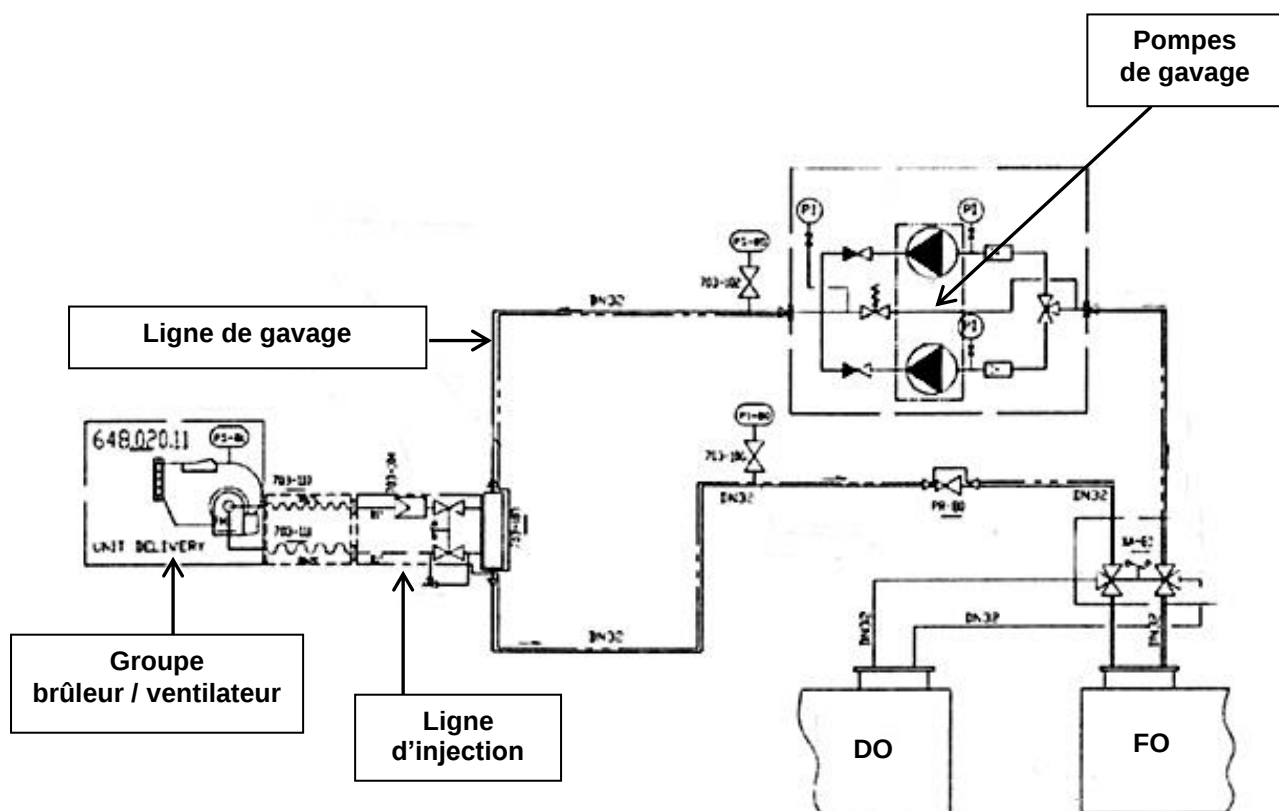
1. une ligne de gavage dont la pression, hors fonctionnement du brûleur et mise en service de la pompe injection du brûleur, est de 2 à 3 bars.
2. la ligne d'injection du brûleur, dont la mise en pression de fonctionnement à 9 bars est commandée par la séquence de démarrage du ventilateur et de la pompe d'injection.

Ces deux lignes fonctionnent « en série ».

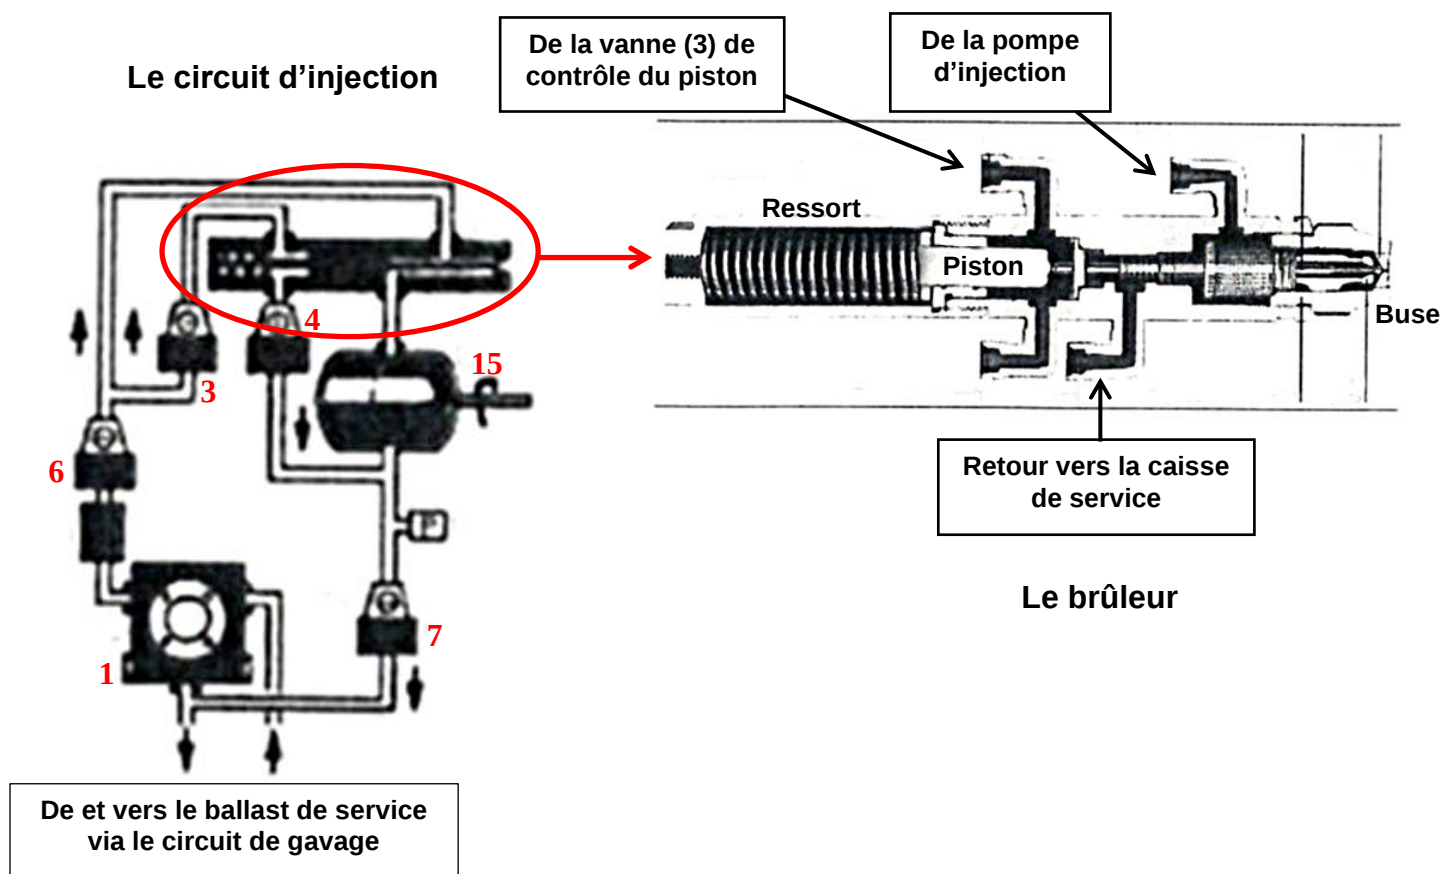
La vanne de régulation 15 assure le réglage du débit de fioul. Le piston commence à refermer à partir de 8 bars, il sera fermé, donc étanche (ou supposé tel), au-dessous de 2 bars (essais réalisés à Gênes par le technicien GESAB).

La ligne de gavage fonctionnait à une pression supérieure à la pression pour laquelle le nez du brûleur est étanche (2 bars), ce qui provoquait, pendant la phase de ventilation, une fuite de fioul dans la chaudière.
