Rapport d'enquête technique

## **ABORDAGE**

***IDEFIX II***

***NORDIC SPIRIT***

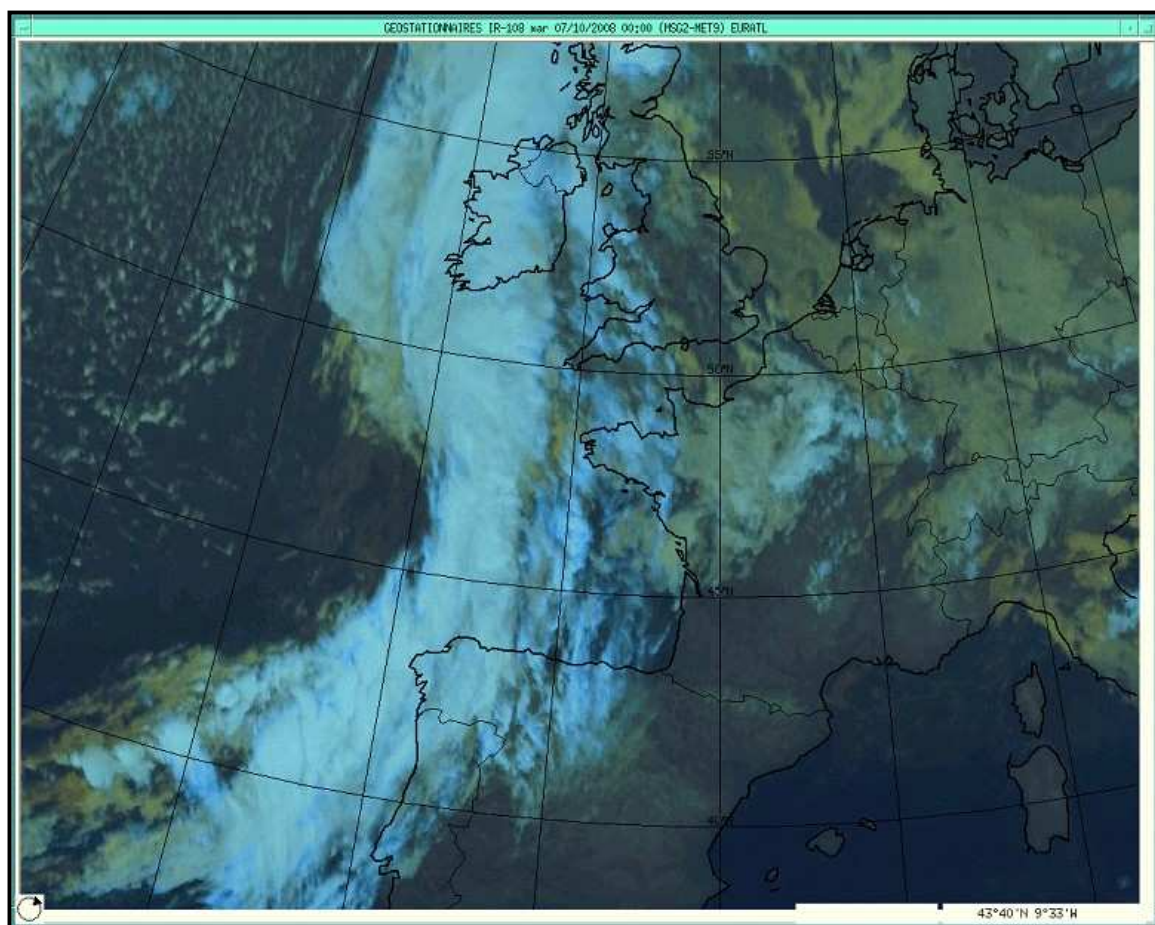
Il semble donc qu'au moment des faits, les navires ne se soient pas trouvés sous un passage pluvieux.

Par conséquent, les conditions météorologiques ne sont pas retenues comme facteur contributif. Aucune contrainte naturelle ne semble avoir pesé sur le déroulement des faits.

Image satellitaire du 7 octobre 2008 à 00h00 UTC (données Météo France)

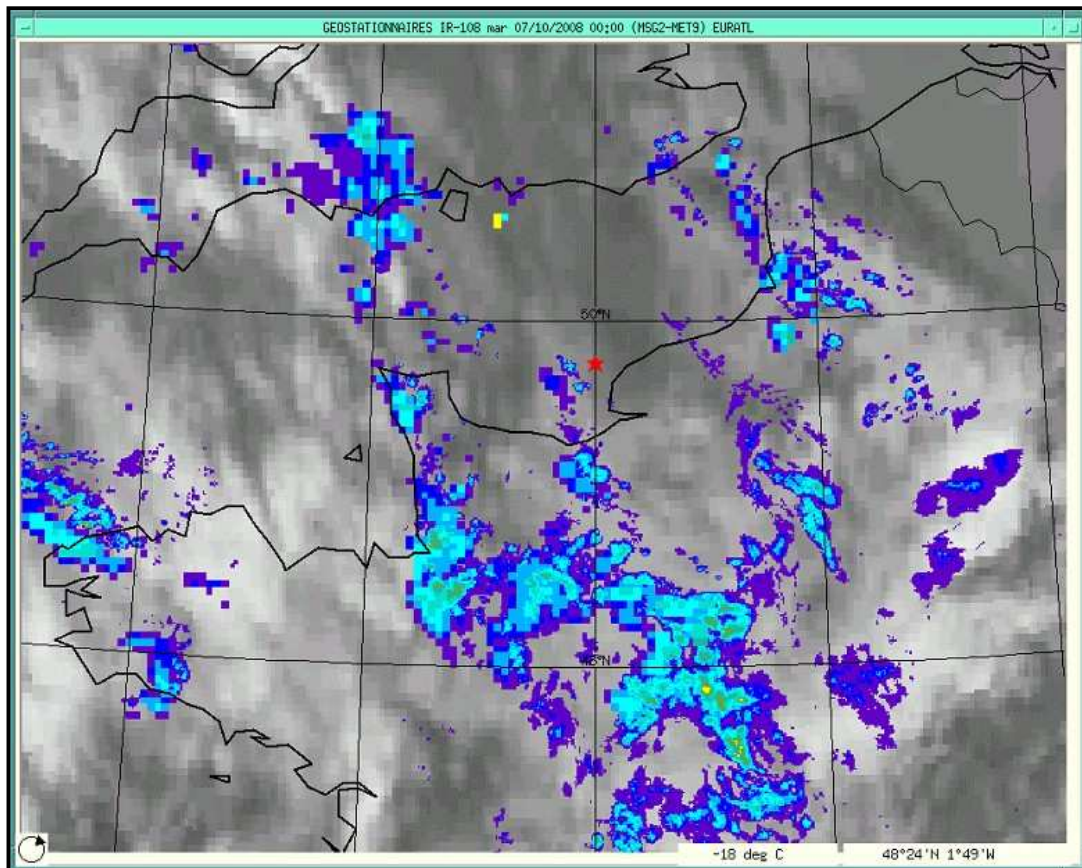
Image Infra rouge et radars superposés à 00h00 UTC (données Météo France)
