Perte totale du navire

Chimiquier italien

IEVOLI SUN

Contribution à l'enquête

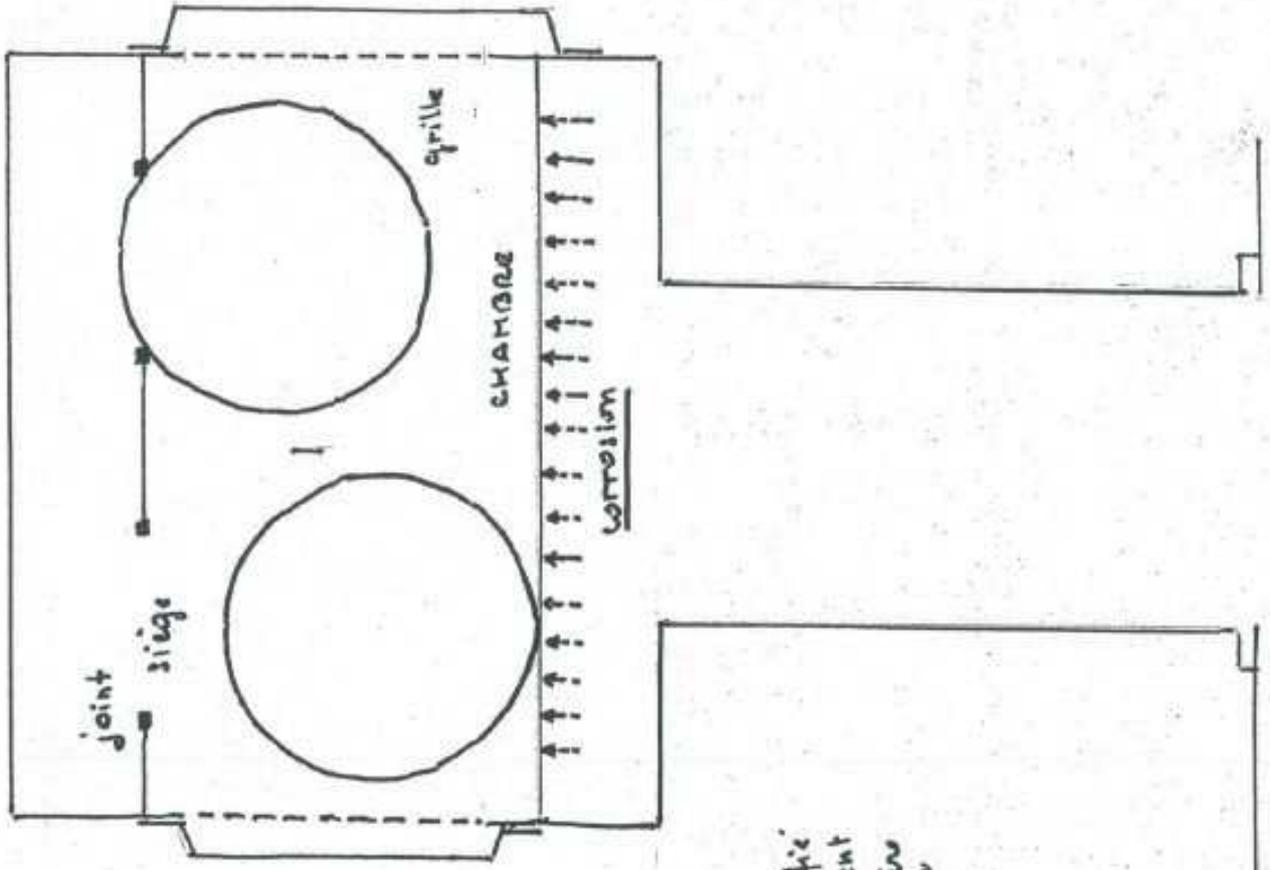
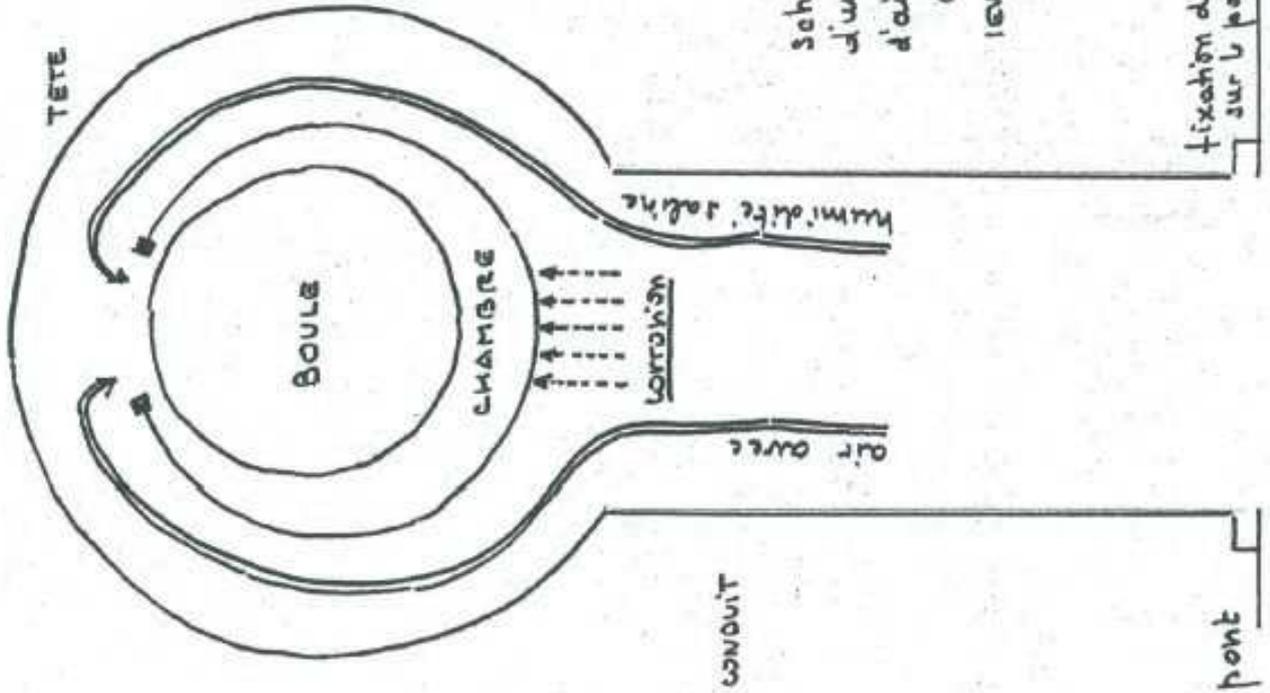
Dégagement d'air automatique
Croquis de principe

schéma simplifié
d'un dégagement
d'air à "perméable"
automatique"
REVU SUN

fixation de l'ensemble
sur le pont.

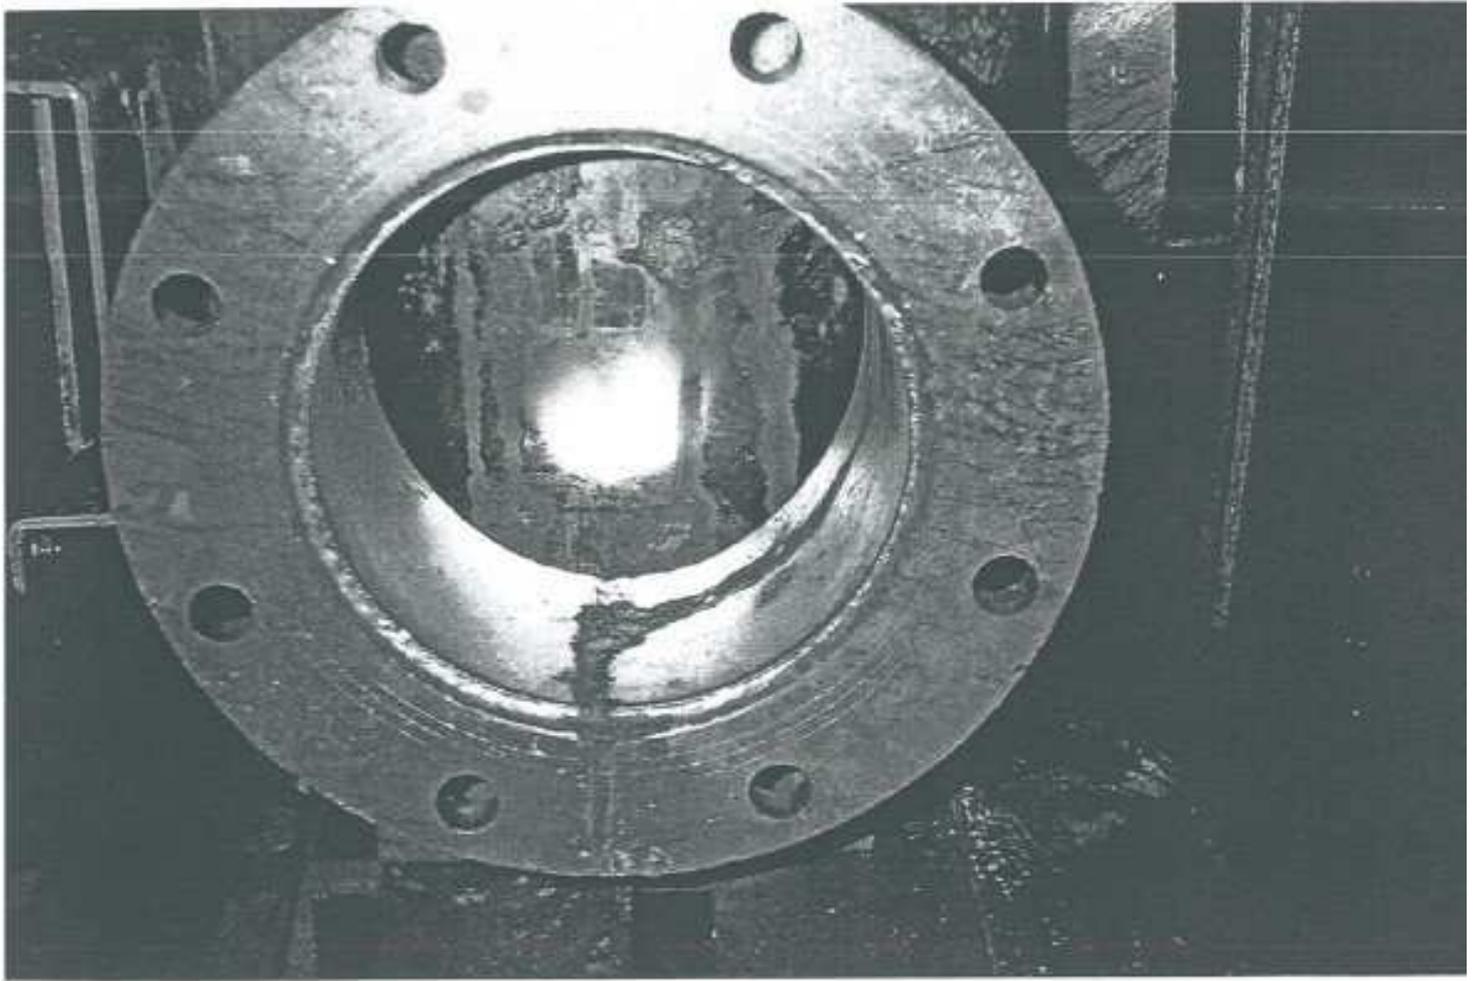
Modèle 2 boules
sièges avec joints collés

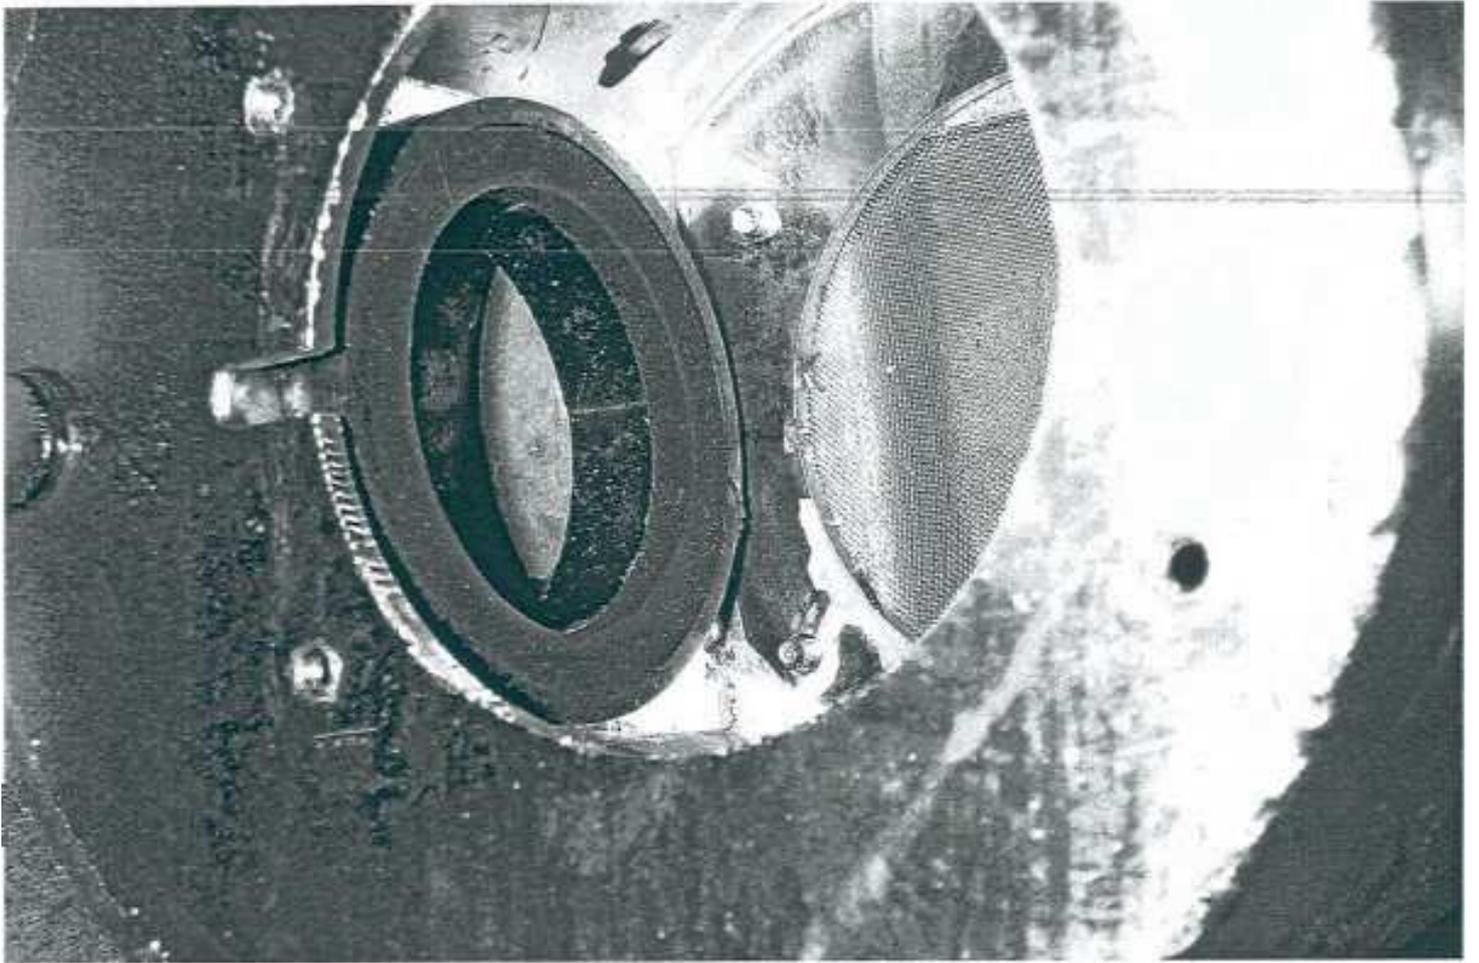
Sur un modèle à deux boule(s) la chambre intérieure a été complètement détruite par la corrosion et arrachée, son épaisseur résiduelle était inférieure à 1 mm.

Chambre intérieure
(vue côté ballast)

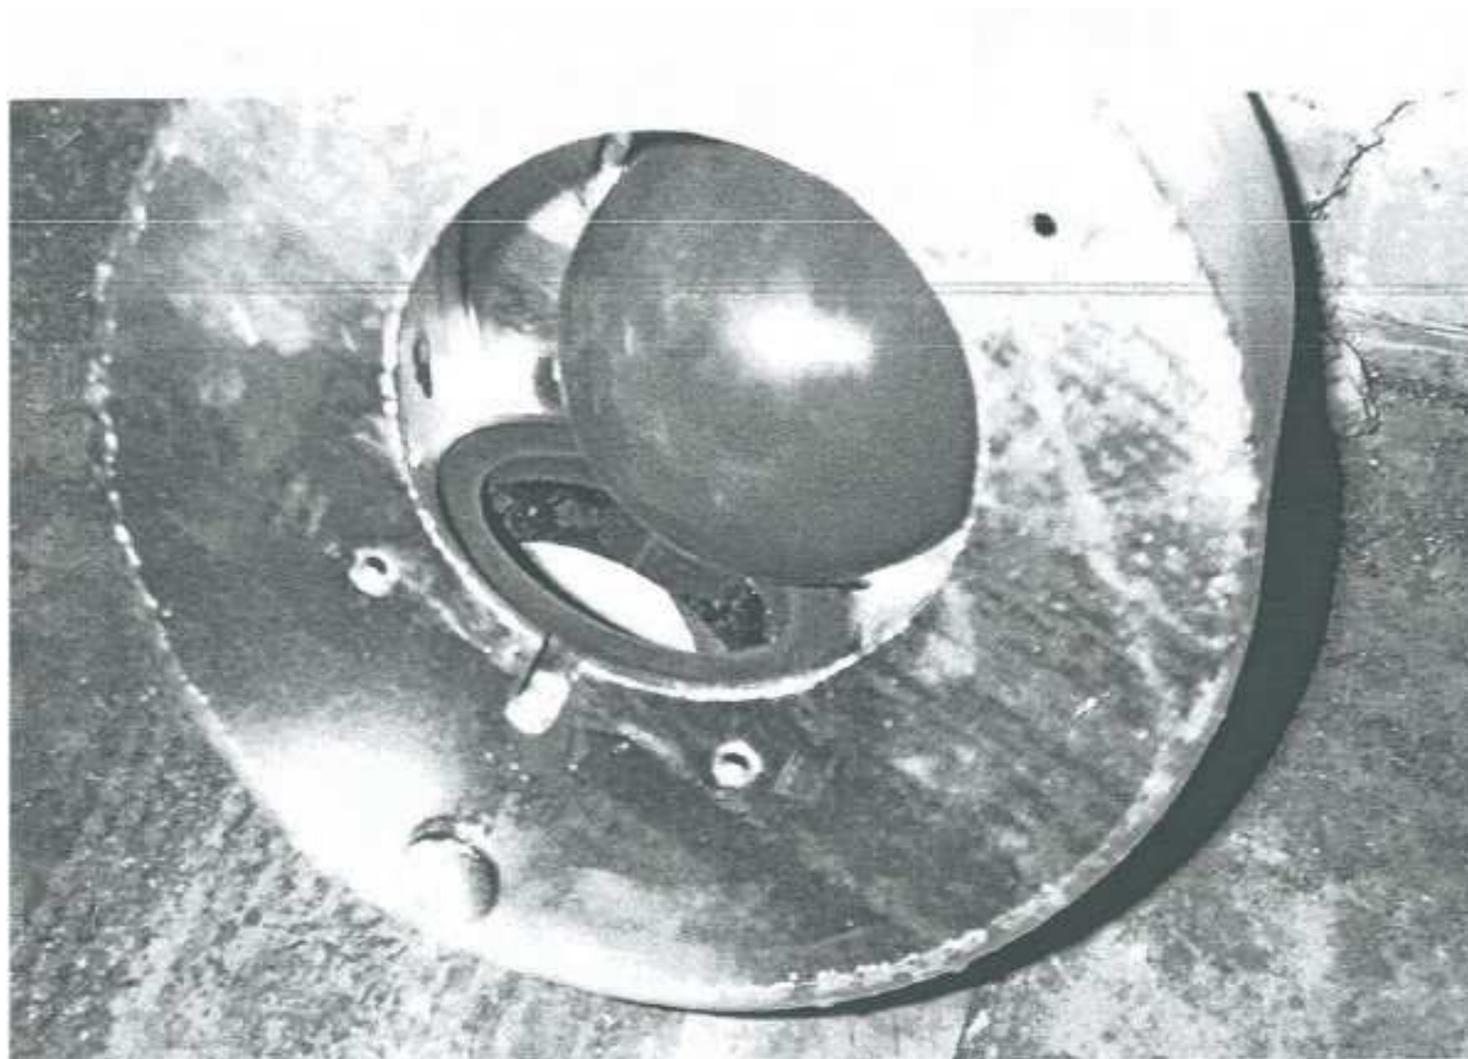
Il a aussi été constaté des ruptures de boules au bout de deux ans et demi (mais sans doute dans les 6 derniers mois) par suite du décollement du joint du siège.

Modèle 1 boule
siège avec joint collé et encastré

Modèle avec joint collé et encastré sur le siège
(portage de la boule)

- Améliorer la tenue du joint sur le siège (adéquation boule / joint) et adoucir la zone de portage des boules .
- Améliorer le design pour faciliter l'inspection et l'entretien des parties les plus exposées à la corrosion (le tube de liaison entre la chambre et le tuyau de dégagement d'air du ballast doit être aussi court que possible).

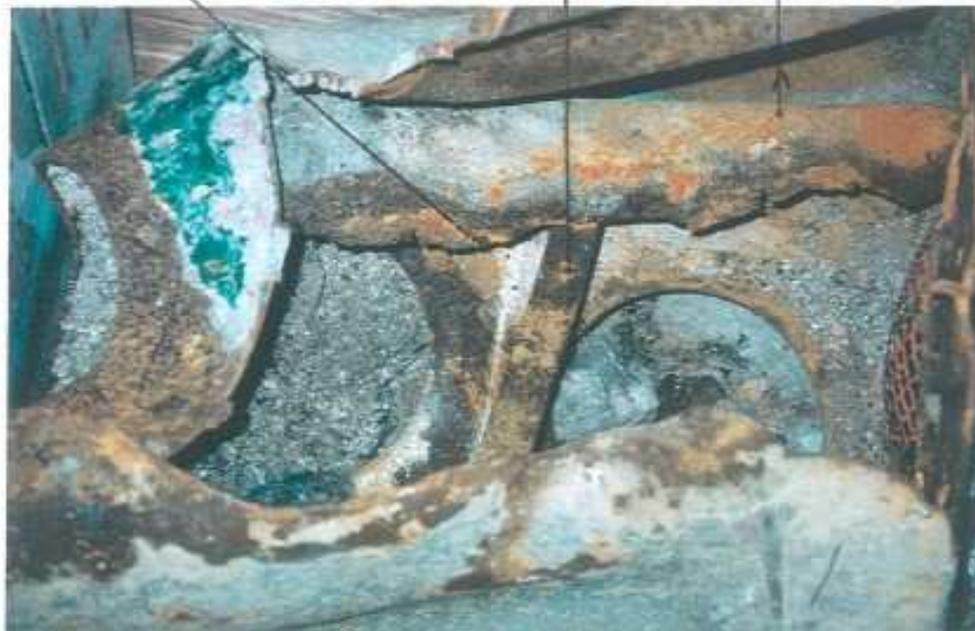
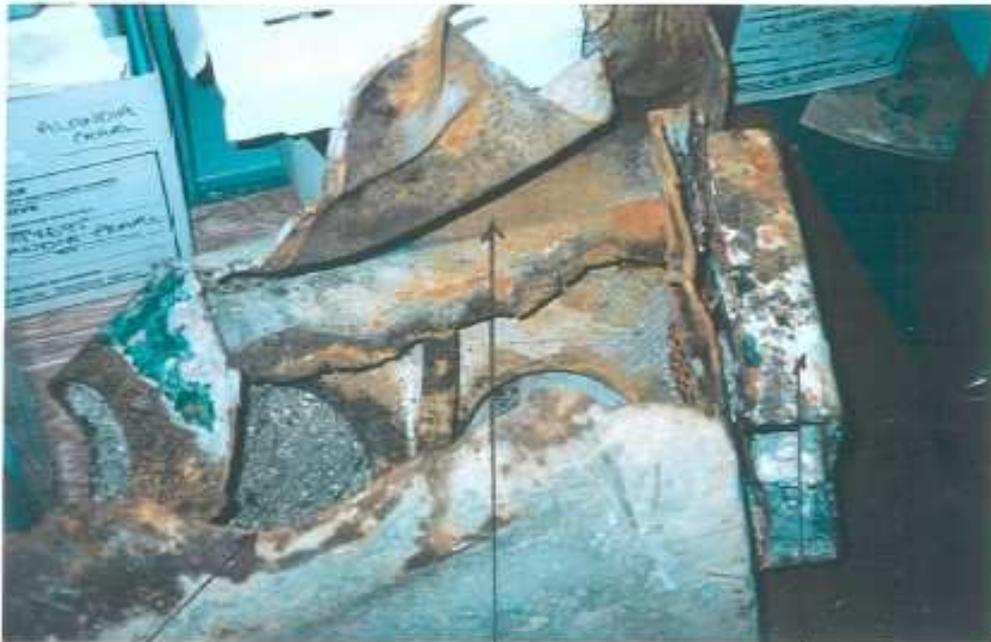
Passage d'air entre le fond de la chambre des boules, l'enveloppe externe de la tête et le conduit vers le ballast.

Entretoise de maintien du cylindre de la chambre des boules

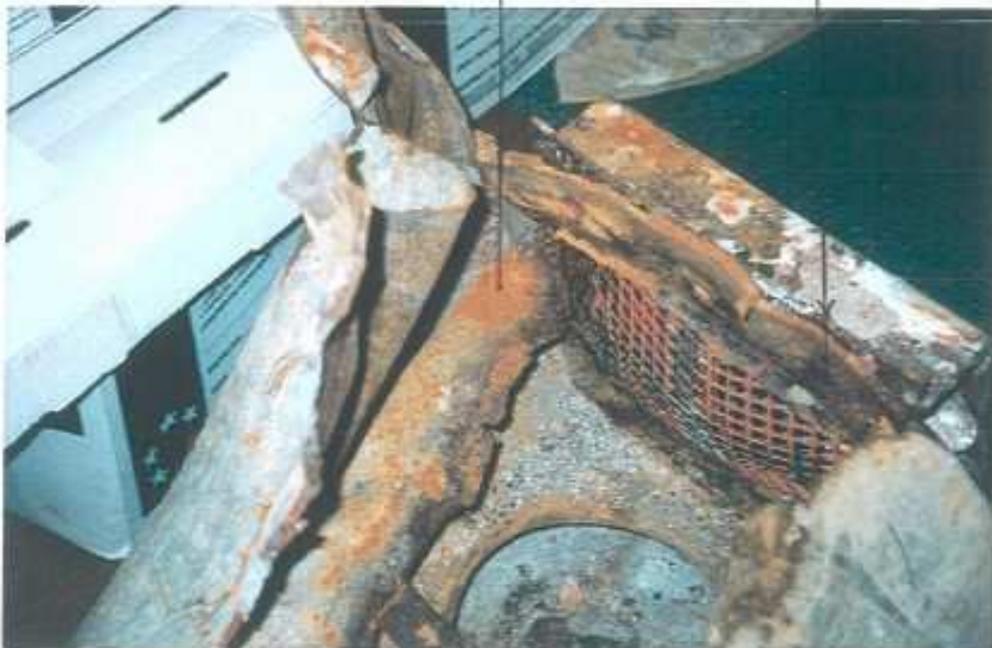
Trace de la communication
entre la tête et conduit
la reliant au ballast

Circulation d'air entre
la chambre des boules
et la paroi externe

Grille et chicane sur
la communication
entre la chambre des
boules et l'extérieur

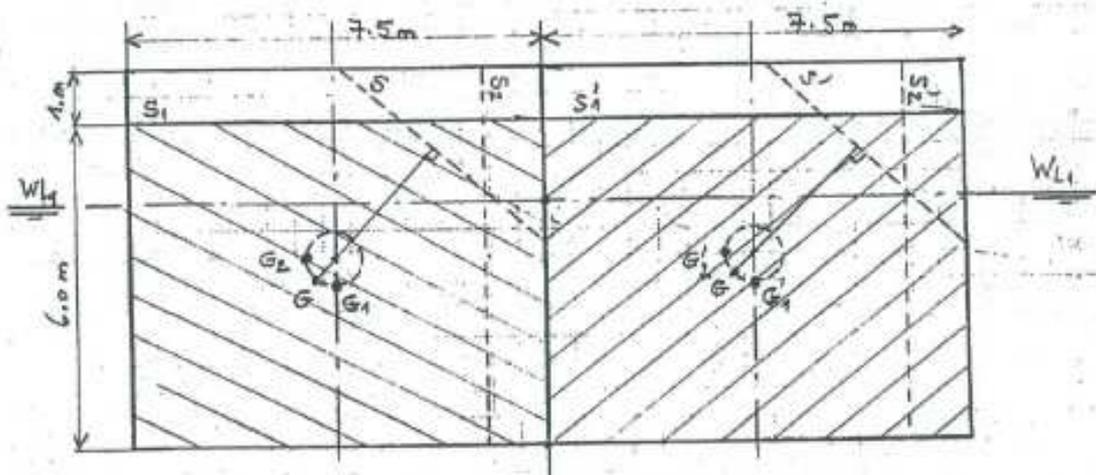
Par souci de simplification, on fait l'hypothèse que ce sont les citernes de cargaison qui sont à l'origine de la totalité de l'effet des carènes liquides, que toutes ces citernes possèdent la même largeur de 7.5 m, une hauteur de l'ordre de 7.0 m et une longueur variable.

Dans ces conditions, et en s'appuyant sur le rapport [5] qui fait état d'un ullage de l'ordre de 1 m pour chacune des citernes, la configuration type de remplissage est la suivante :

Au cours de l'inclinaison θ du navire, les surfaces libres passent de la position S_1 ($\theta = 0$ deg) à la position S_2 ($\theta = 90$ deg). Dans le même temps le centre de gravité de la masse fluide passe de la position G_1 à la position G_2 en décrivant une courbe assimilable, dans le cas présent, à un arc d'ellipse de demi-axes :

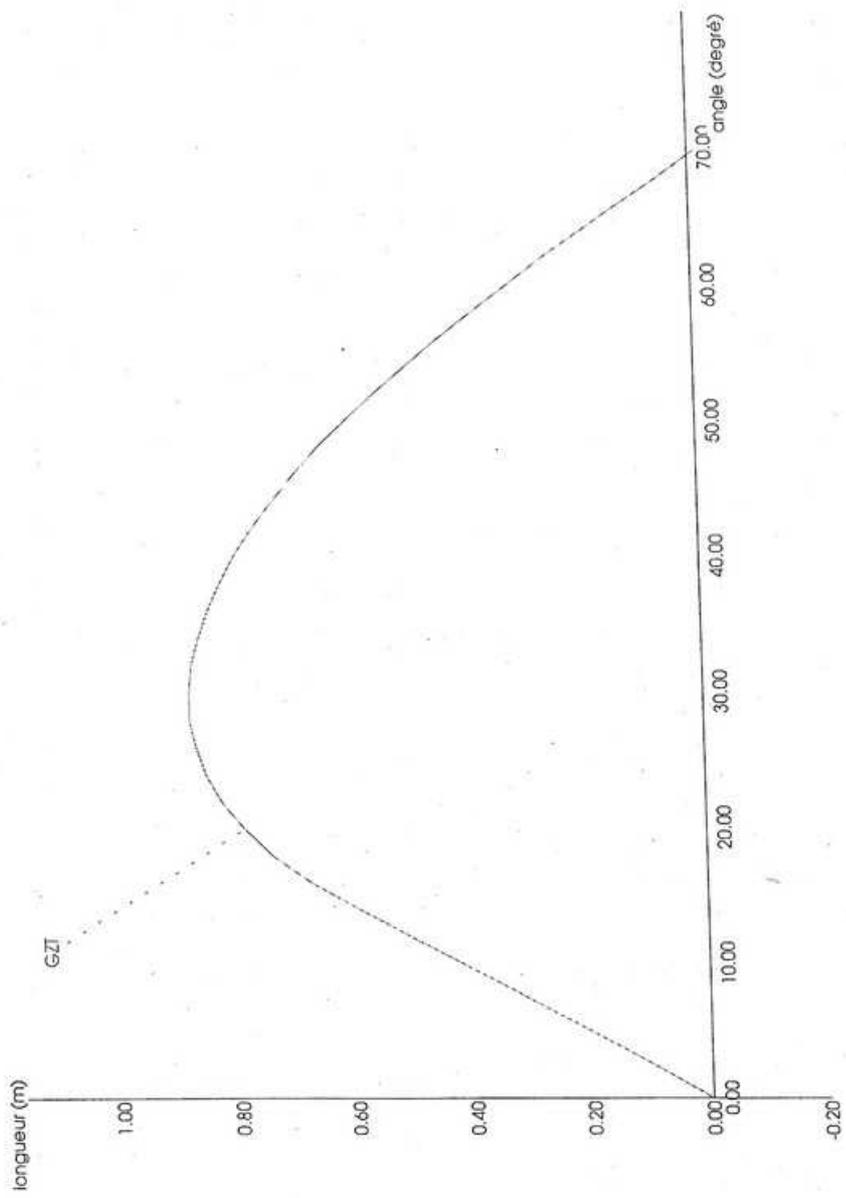
phieq(0) = 0.00 degré
 gmeq(0) = 2.35 m
 phieq(1) = 69.45 degré
 gmeq(1) = -1.98 m

phieq(0) = 29.27 degré
 gzeq(0) = 0.88 m

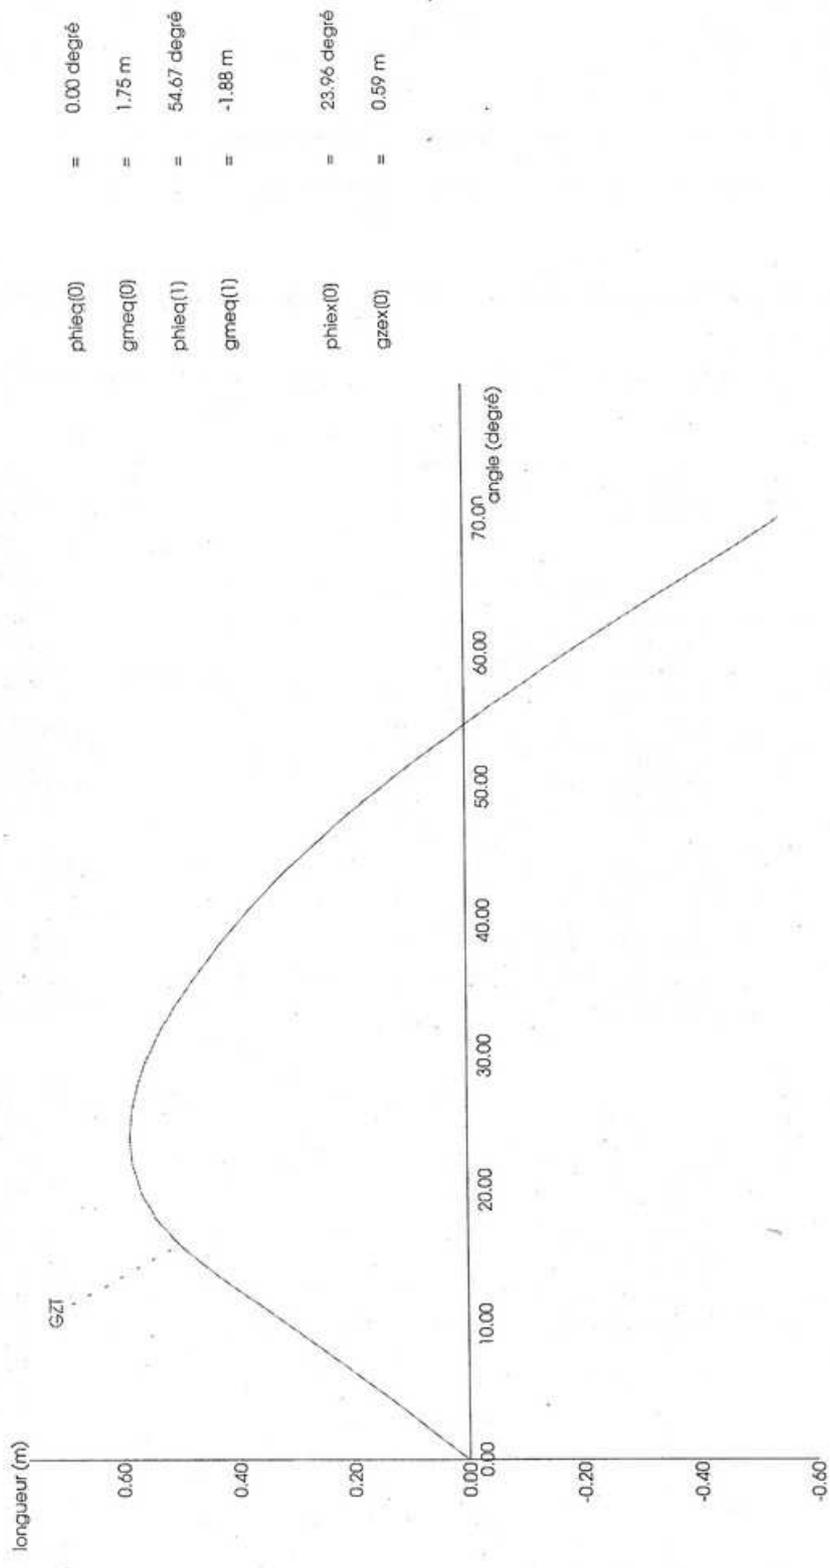
Navire : "IEVOLL_SUN" **CAS B**

- = 0.00 degré
- = 1.75 m
- = 54.67 degré
- = -1.88 m
- = 23. % degré
- = 0.59 m

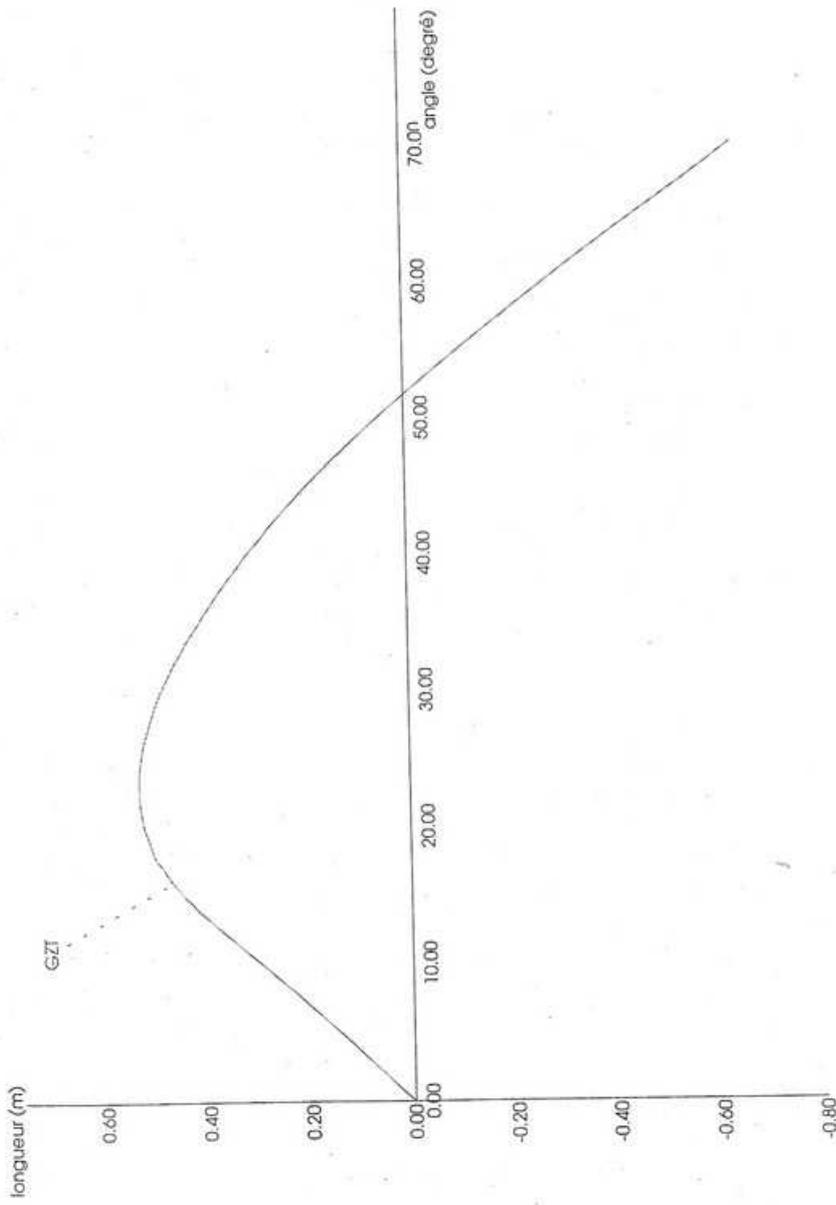
Navire : "EVOLL_SUN" CAS C

phieq(0) = 0.00 degré
 gmeq(0) = 1.64 m
 phieq(1) = 51.74 degré
 gmeq(1) = -1.77 m

phlex(0) = 22.82 degré
 gzex(0) = 0.53 m

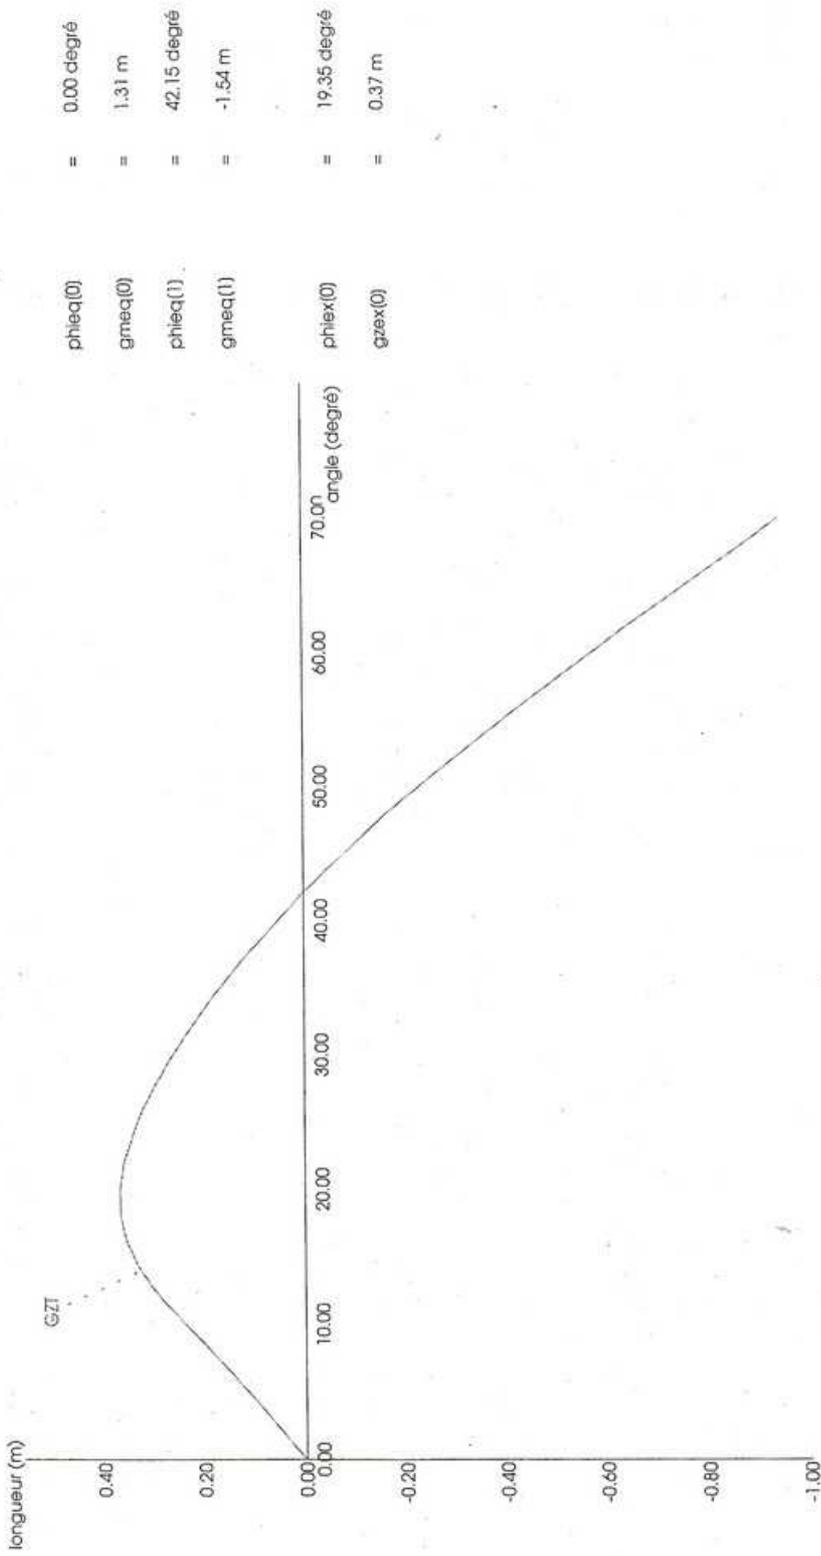
Navire : "EVOLI_SUN" CAS E

phieq(0) = 0.00 degré
 gmeq(0) = 1.31 m
 phieq(1) = 42.15 degré
 gmeq(1) = -1.54 m
 phieq(0) = 19.35 degré
 gzex(0) = 0.37 m

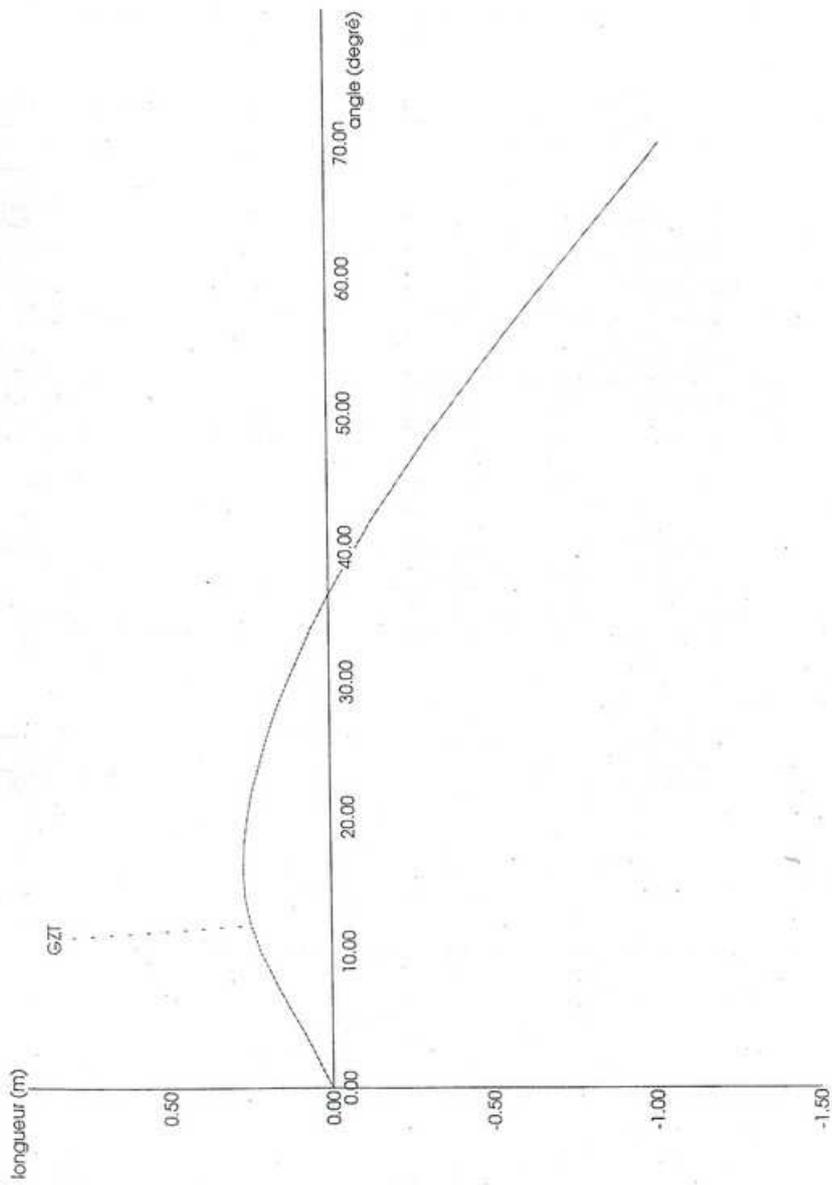
Navire : "EVOLL_SUN" CAS G

L'évolution de l'assiette du navire et son enfoncement sur l'avant ne provoquent l'immersion statique du pont qu'à partir du cas I (après envahissement du ballast n° 4). L'étude de la stabilité statique en eau calme montre d'autre part une nette dégradation des critères de stabilité transversale à partir du moment où le peak avant et le ballast n°2 sont remplis (cas G).

phiq(0) = 0.00 degré
 gmeq(0) = 1.25 m
 phiq(1) = 36.49 degré
 gmeq(1) = -1.32 m

phix(0) = 16.09 degré
 gzex(0) = 0.27 m

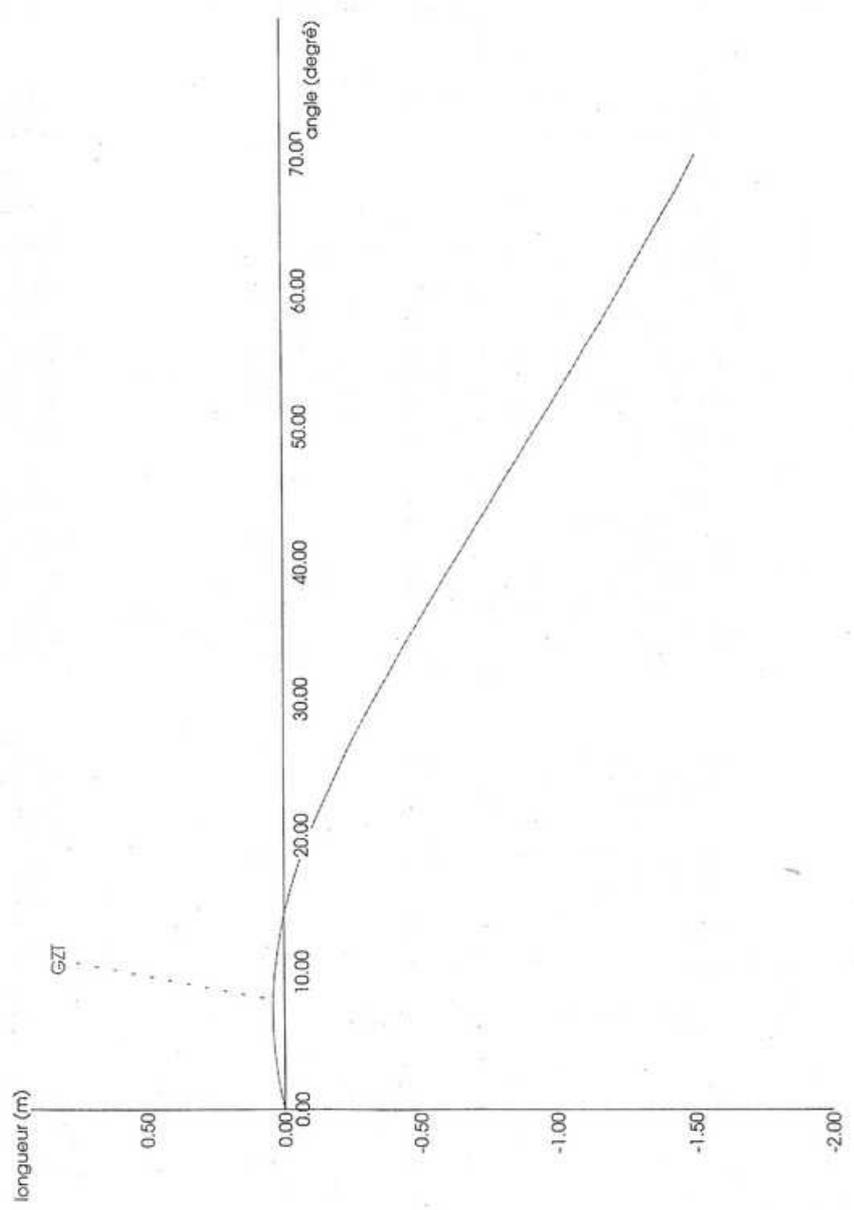
phieq(0) = 0.00 degré
gmeq(0) = 0.59 m
phieq(1) = 14.25 degré
gmeq(1) = -0.74 m
phlex(0) = 7.19 degré
gzex(0) = 4.37e-002 m
