Rapport d'enquête technique

NAUFRAGE **DU CHALUTIER** ***JANEIRO***

SURVENU LE 9 JUILLET 2010
AUX ABORDS DE PERROS-GUIREC

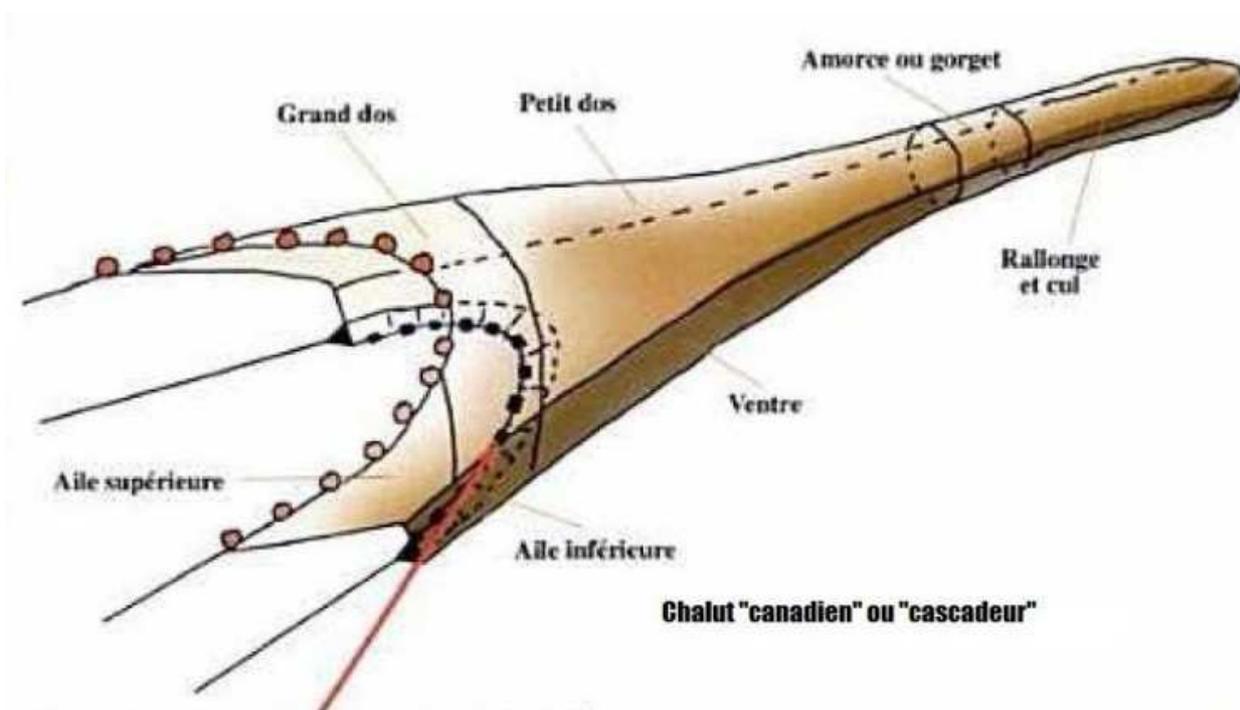
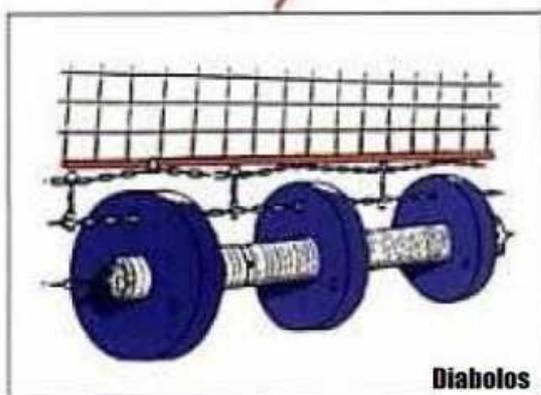
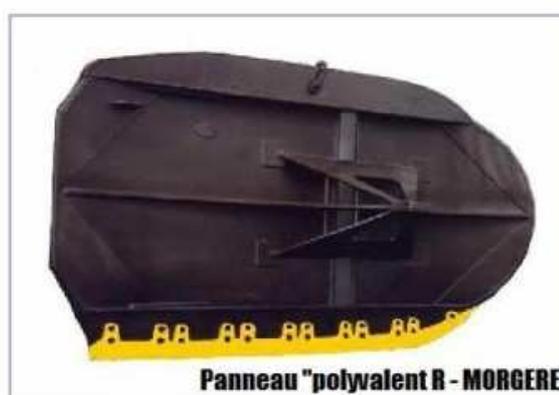
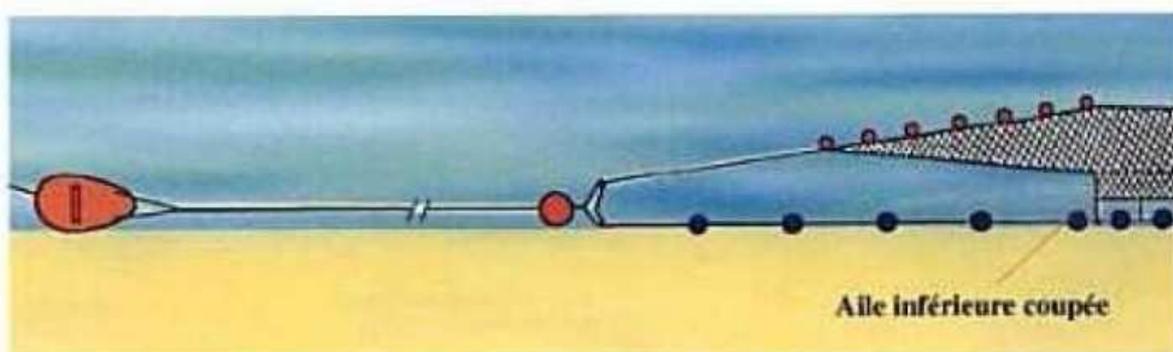
Les panneaux sont d'un modèle classique « polyvalent R » dont se servent les pêcheurs de la baie de Saint-Brieuc. Il facilite l'écartement du chalut par petit fond. Leur poids unitaire est de 200 kg.

Un chalut du type de celui utilisé pèse environ 600 kg, les bras 60 kg, les panneaux 400 kg et les funes 400 kg soit un total de 1460 kg, poids à rapprocher des conditions d'exploitation au chalut figurant sur le permis de navigation : « matériel plus captures : 1100 kg ».

Chalut « cascadeur » (canadien), figures extraites de l'ouvrage « Les chaluts ». G.Deschamps (coord.). Coll. Engins et techniques de pêche. Ed Ifremer 2003 et photographie « panneau polyvalent R » des établissements Morgere.

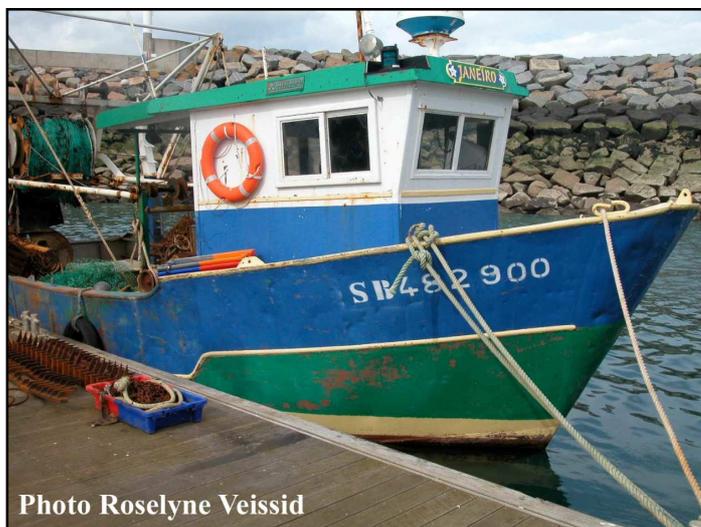
Photo Roselyne Veissid

Les tambours sont garnis de 2 x 300 m de câbles de diamètres 14 mm. Ces derniers ont été inversés en septembre 2009.
