Rapport d'enquête technique

HOMME A LA MER

ET DECES D'UN MATELOT DU FILEYEUR

SURVENU LE 20 FEVRIER 2010

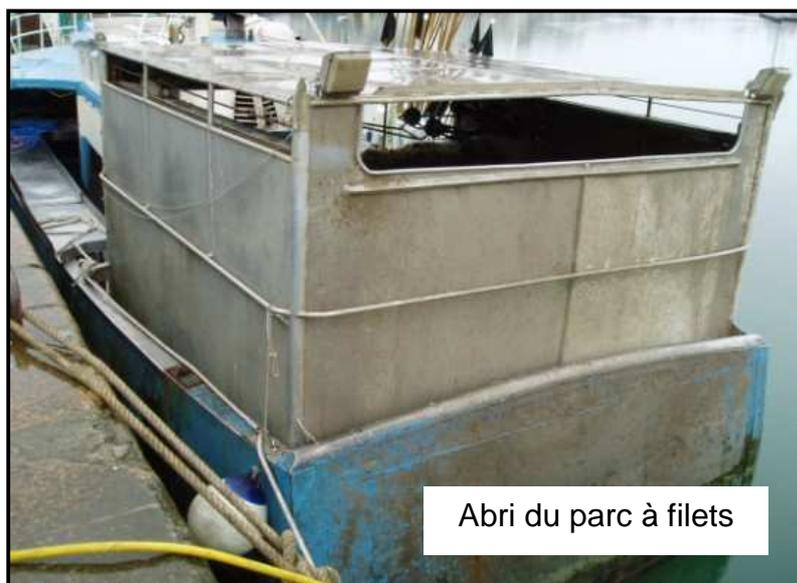
Le filet, posé sur des tables en acier inox munies de rebords, est transféré vers l'entrepont avant du navire ; trois matelots (4, 5, 6) y démaillent le poisson, écrasent les crustacés, enlèvent les obstructions (algues, ophiures) et rangent les prises dans des caisses. Ensuite, le filet, toujours posé sur des tables en acier inox, est halé par le matelot (1) vers le module arrière en aluminium, à l'intérieur duquel se trouve le parc de rangement.

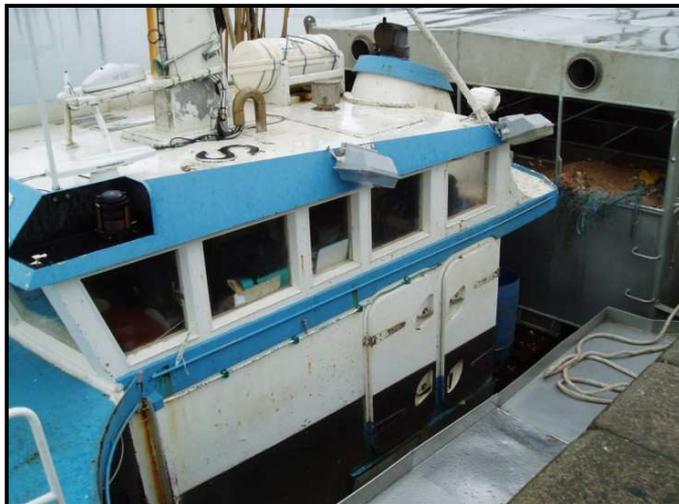
Le matelot (2) tire l'extrémité du filet sur la table en acier inox jusqu'à une « goulotte » circulaire placée en partie haute de l'abri du parc à filets. Il le passe ensuite dans le guide circulaire du « pomailleur », appareil hydraulique servant à démêler et à ranger le filet. Puis, il reste seul dans le parc pour ranger les filets.

Le pomailleur installé à bord de *LA PRESQU'ILE* est suspendu à un portique au-dessus du parc à filets. Il peut être déplacé dans le sens longitudinal et transversal.
