Rapport d'enquête technique

VOIE D'EAU ET NAUFRAGE DU FILEYEUR

LE VAGABOND

**SURVENUS LE 1^{ER} MARS 2011
AU LARGE DE L'ÎLE DE BATZ
(NORD-FINISTÈRE)**

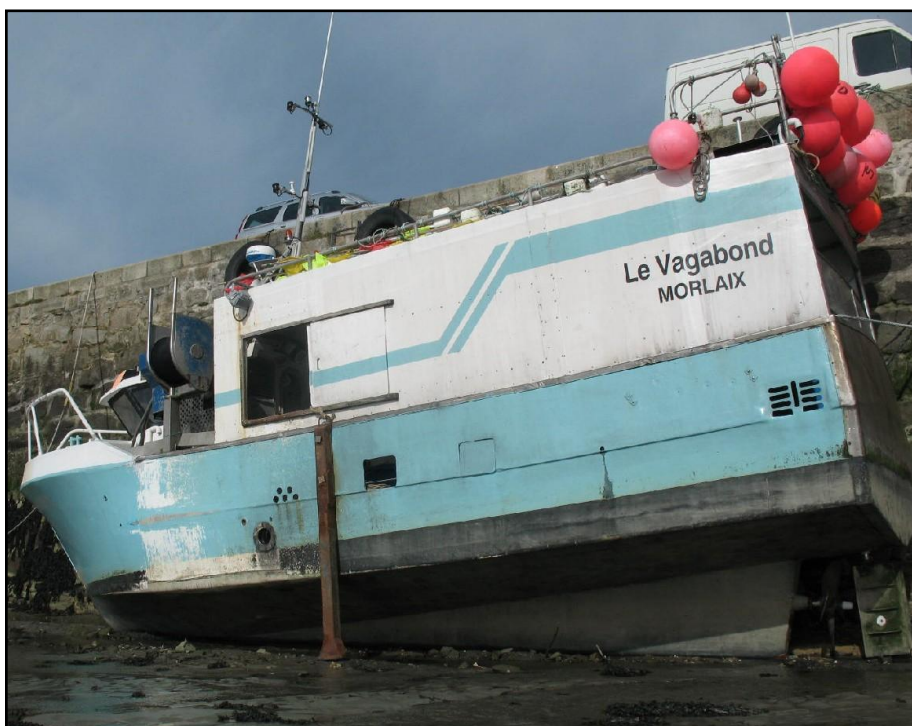
Photo prise par
M. François LE SAUX,
expert maritime.

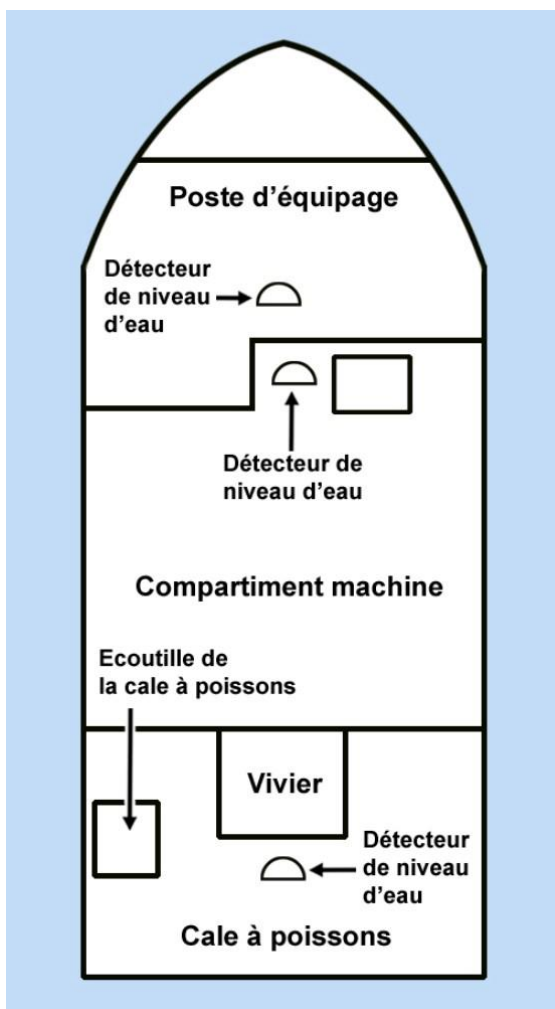
3.2 Installations d'assèchement, de détection et d'alarme d'envahissement

L'hypothèse privilégiée est une rupture structurelle du vivier ou/et de la tuyauterie de circulation d'eau le desservant. Cette avarie aurait dans un premier temps provoqué un envahissement de la cale à poissons sur bâbord. La pompe attelée de circulation d'eau du vivier étant en action, la quantité d'eau dans ce compartiment aurait continué à augmenter malgré l'action de la pompe d'assèchement.

L'envahissement du compartiment machine, intervenu dans un deuxième temps, pourrait s'expliquer par un défaut d'étanchéité au niveau de la cloison transversale séparant la cale à poissons du compartiment machine, ou par une rupture de cette dernière. Une défaillance de la tuyauterie de circulation d'eau du vivier au passage de la cloison machine, est aussi une hypothèse envisageable.

Cette eau provenait de la portion du circuit de circulation d'eau du vivier, passant à travers la cloison. Etant non accessible, cette tuyauterie métallique ne pouvait être inspectée visuellement. Ainsi, après avoir été attaquée par la corrosion, elle s'est rompue. Une partie de l'eau véhiculée par ce circuit s'est infiltrée entre les couches structurales de la cloison composite, qu'elle a progressivement délaminé. Toujours selon le patron conquétois, la cloison était proche de la rupture. L'avarie aurait certainement entraîné un déversement massif des 3 m³ d'eau du vivier dans le compartiment machine.
