# Rapport d'enquête technique

**TALONNAGE DU NAVIRE OCÉANOGRAPHIQUE  
*MARION DUFRESNE*, LE 14 NOVEMBRE 2012  
DANS L'OUEST DE L'ÎLE DE LA POSSESSION  
(ARCHIPEL DE CROZET)**

Bureau d'enquêtes sur les événements de mer

Rapport publié : novembre 2013

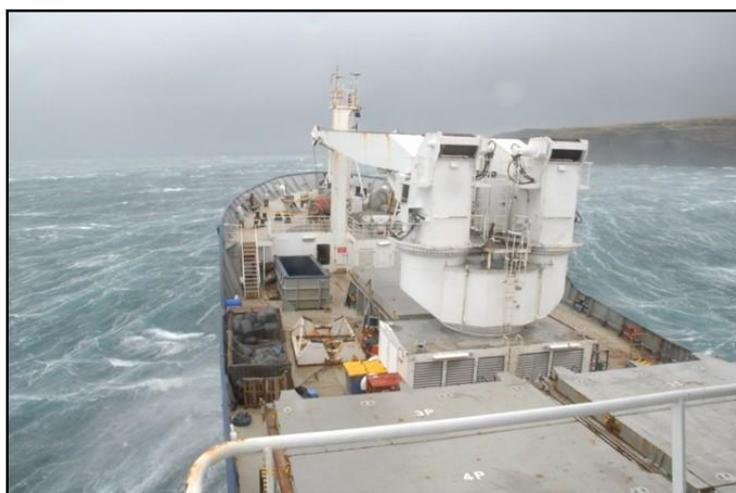
Coup de vent d'ouest-nord-ouest devenant rapidement une violente tempête s'orientant au sud, rafales à 75 nœuds.

*Photos prises par le commandant,  
le 18 novembre, dans la Baie du Marin.*

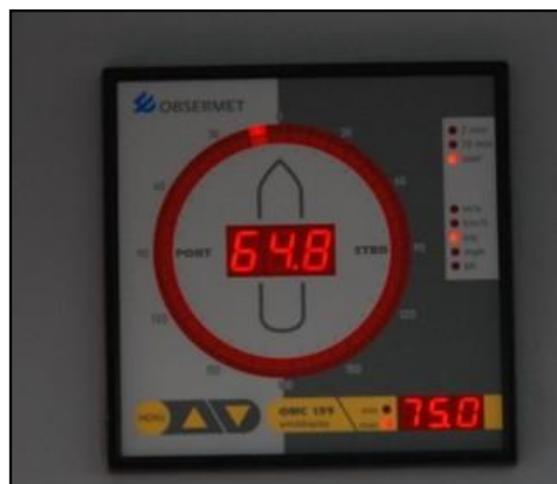
*Indicateur de l'anémomètre le même jour*

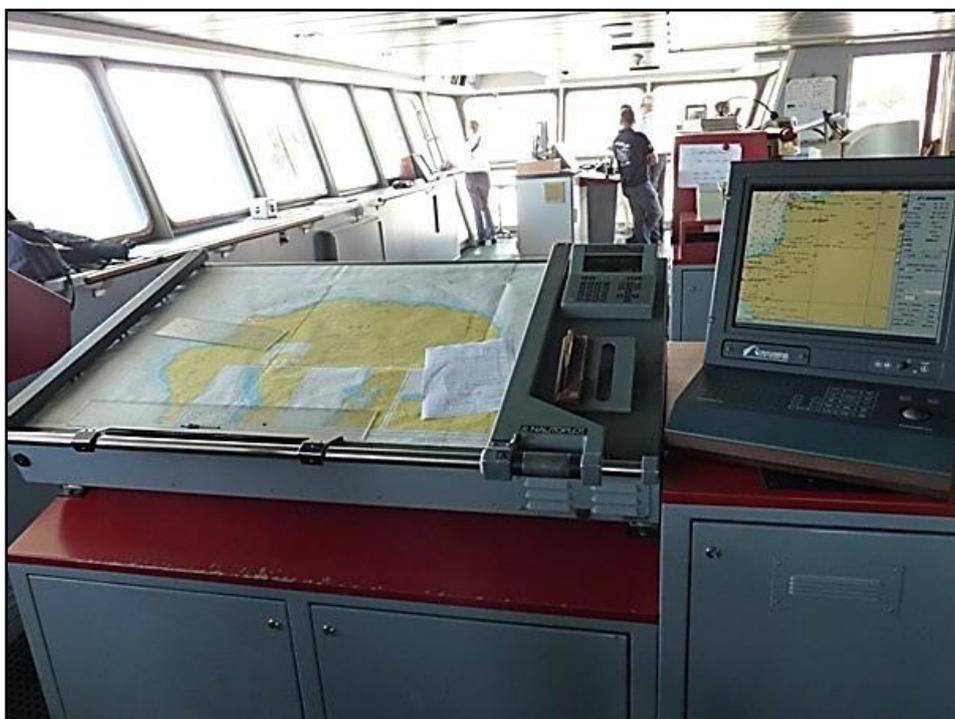
*Le pupitre situé à tribord du poste de timonerie ; il comprend la table traçante (à gauche) et l'ECS (à droite).*

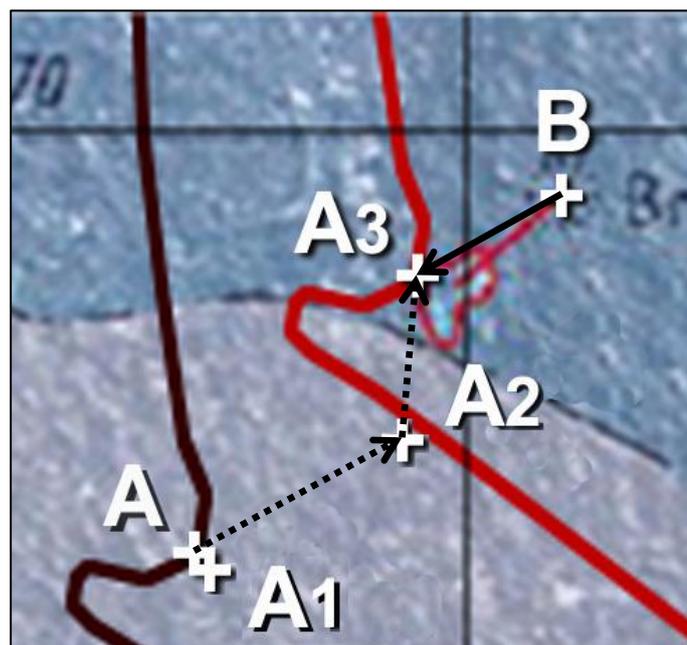
Le décalage entre le point B (brisants indiqués sur la carte 6497 avant correction 13.19.158) et le point A<sub>3</sub> résulte du repositionnement du récif effectué par le SHOM et rapproche le danger de la ligne de sonde des 100m.

Cette information, postérieure au talonnage, n'était pas disponible au moment de l'événement.

La non-prise en compte des différences de géodésie dans la navigation à l'ECS à cet endroit, la mauvaise gestion de l'incertitude sur le positionnement des brisants et l'utilisation de l'ECS comme appareil de navigation unique sont des éléments dont l'addition est un **facteur déterminant** du talonnage.

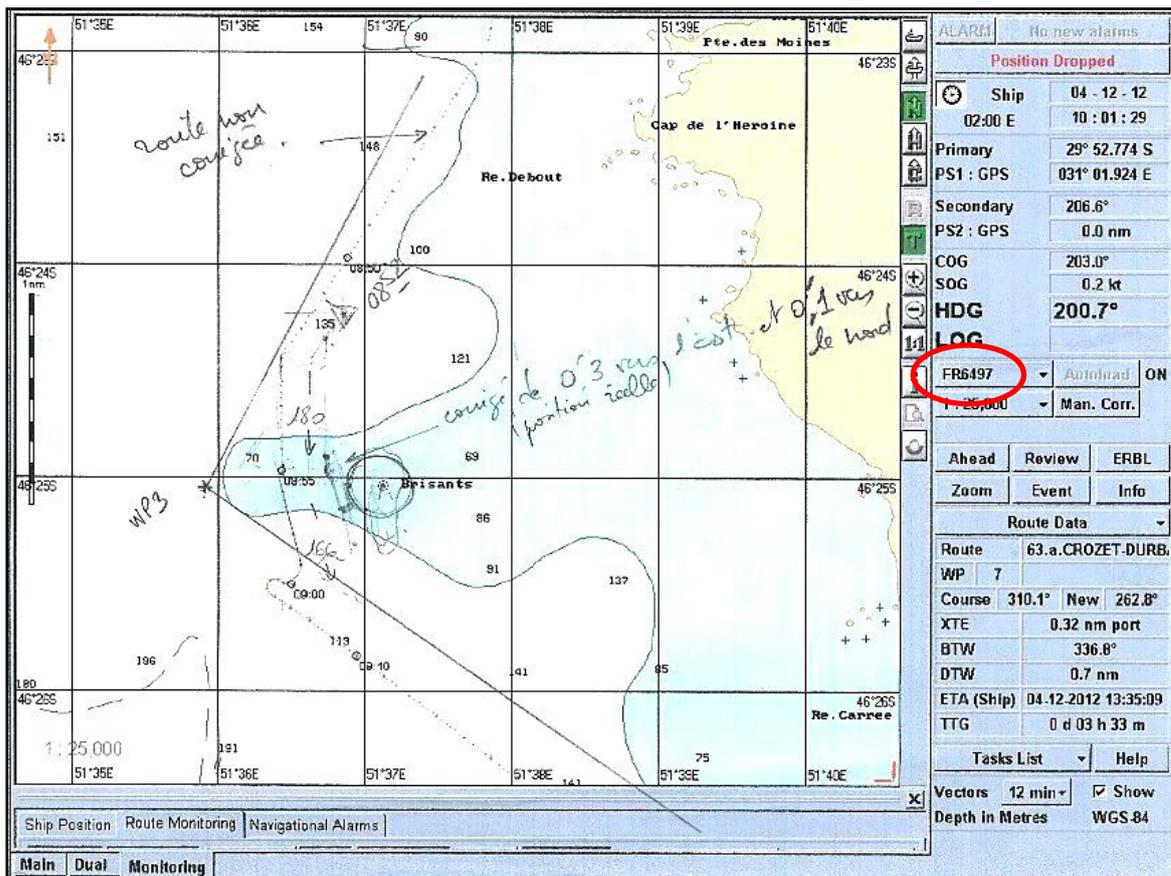
Cette image de l'indicateur a été faite plusieurs jours après le talonnage alors que le navire était sur le point d'arriver à Durban pour effectuer ses réparations.
