Rapport d'enquête technique

**RUPTURE D'UN DES MATS
DU NAVIRE A UTILISATION COLLECTIVE**

NOTRE DAME

SURVENUE LE 25 AOUT 2010

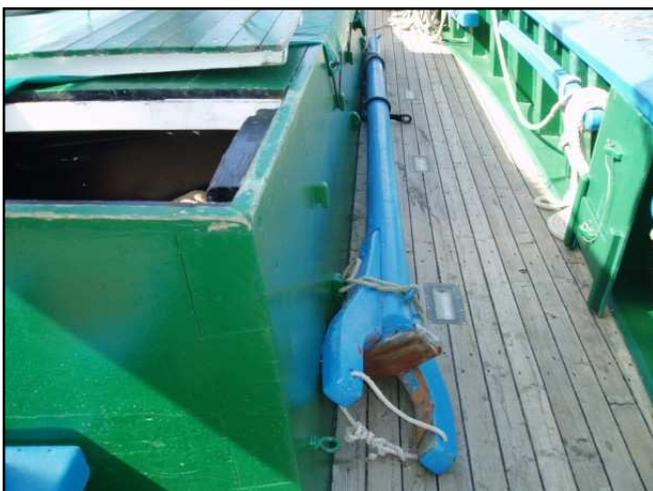
Corne du mât de dundee

Le navire n'a pas encore atteint le cap prévu, lorsque l'extrémité du mât de dundee se brise soudainement, juste au moment où la corne pivote. Contrairement au gui tenu par l'écoute, cet espar jouit d'une certaine liberté de mouvement, même lorsque la voile est bordée à plat.

L'extrémité du mât de dundee et sa corne tombent du côté tribord ; la corne, espar en bois massif d'un poids de 80 kg environ, chute sur les deux passagers qui viennent de quitter le couronnement.

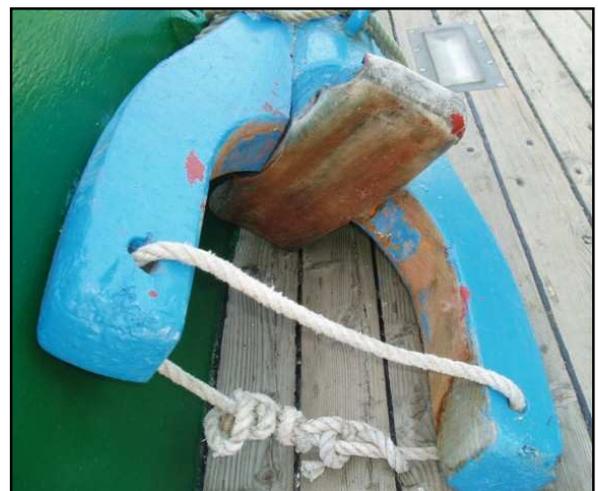
Détail de l'encornât

- la pourriture fibreuse de l'aubier avait affaibli la résistance du mât ;
- les propriétés physiques et mécaniques de l'aubier dégradé et du duramen sont très différentes ;
- la portion du mât sur laquelle portait l'encornât était soumise à des flexions alternées lors des changements d'amures ;
- les flexions alternées ont vraisemblablement provoqué un phénomène de fatigue favorisant un affaiblissement, voire une disparition de la liaison duramen/aubier ;
- lors du virement de bord « lof pour lof », le mât affaibli a été soumis à une contrainte de cisaillement trop forte et s'est brisé au niveau du portage de l'encornât, là où s'était développé un foyer de pourriture fibreuse. Au moment de sa rupture, le vent de Sud/Sud-Ouest soufflait entre 15 et 36 nœuds et la pression de la corne, pesant 80 kg, venait de se reporter brusquement de bâbord vers tribord sur la partie supérieure du mât.

L'analyse des restes du mât mettra en évidence une pourriture de l'aubier au niveau de l'encornât, due principalement à un traitement insuffisant du bois contre les effets des infiltrations d'eau. Cette dégradation n'a pas été détectée à temps, faute d'examen périodiques suffisamment approfondis.

Un nouveau mât de dundee, réalisé en bois lamellé-collé, est en fabrication au chantier du GUIP à Brest.

- 10.6** d'appliquer aux espars en bois un traitement par autoclave permettant d'atteindre le niveau de protection de la classe de risque 3b (forte exposition à une humidité fréquemment supérieure à 20%) voire 4 (humidité toujours supérieure à 20%) telle que défini par les normes NF EN 335-2 et NF B 50-100.

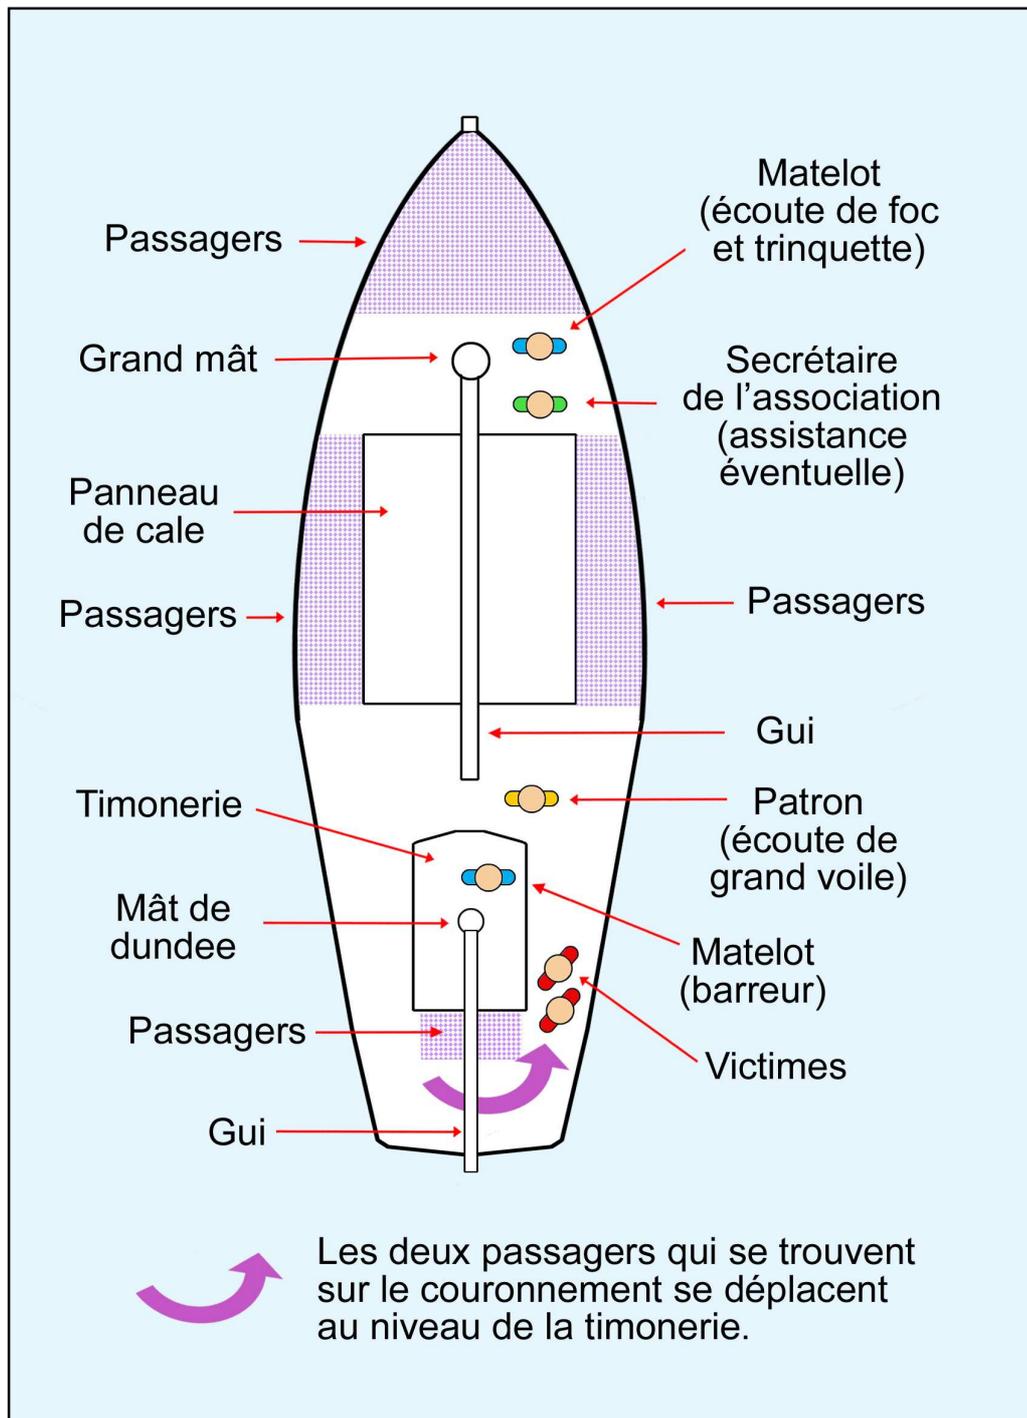
Position des personnes à bord au moment de l'accident

L'équipage et des passagers se portent immédiatement au secours des deux victimes ; ils réussissent à dégager l'homme qui, hormis quelques contusions, est indemne. La passagère est grièvement atteinte, sa jambe gauche ayant été écrasée par la corne.
