Rapport d'enquête technique

**NAUFRAGE DU CHALUTIER *PANAMERA*, LE 3 NOVEMBRE 2013
A 25 MILLES DANS LE SUD-EST DU CAP LIZARD (MANCHE-OUEST)**

***FOUNDERING OF THE TRAWLER PANAMERA, ON 3 NOVEMBER 2013
IN THE SOUTH-EAST OF LIZARD POINT (WESTERN CHANNEL)***

Rapport publié : novembre 2014

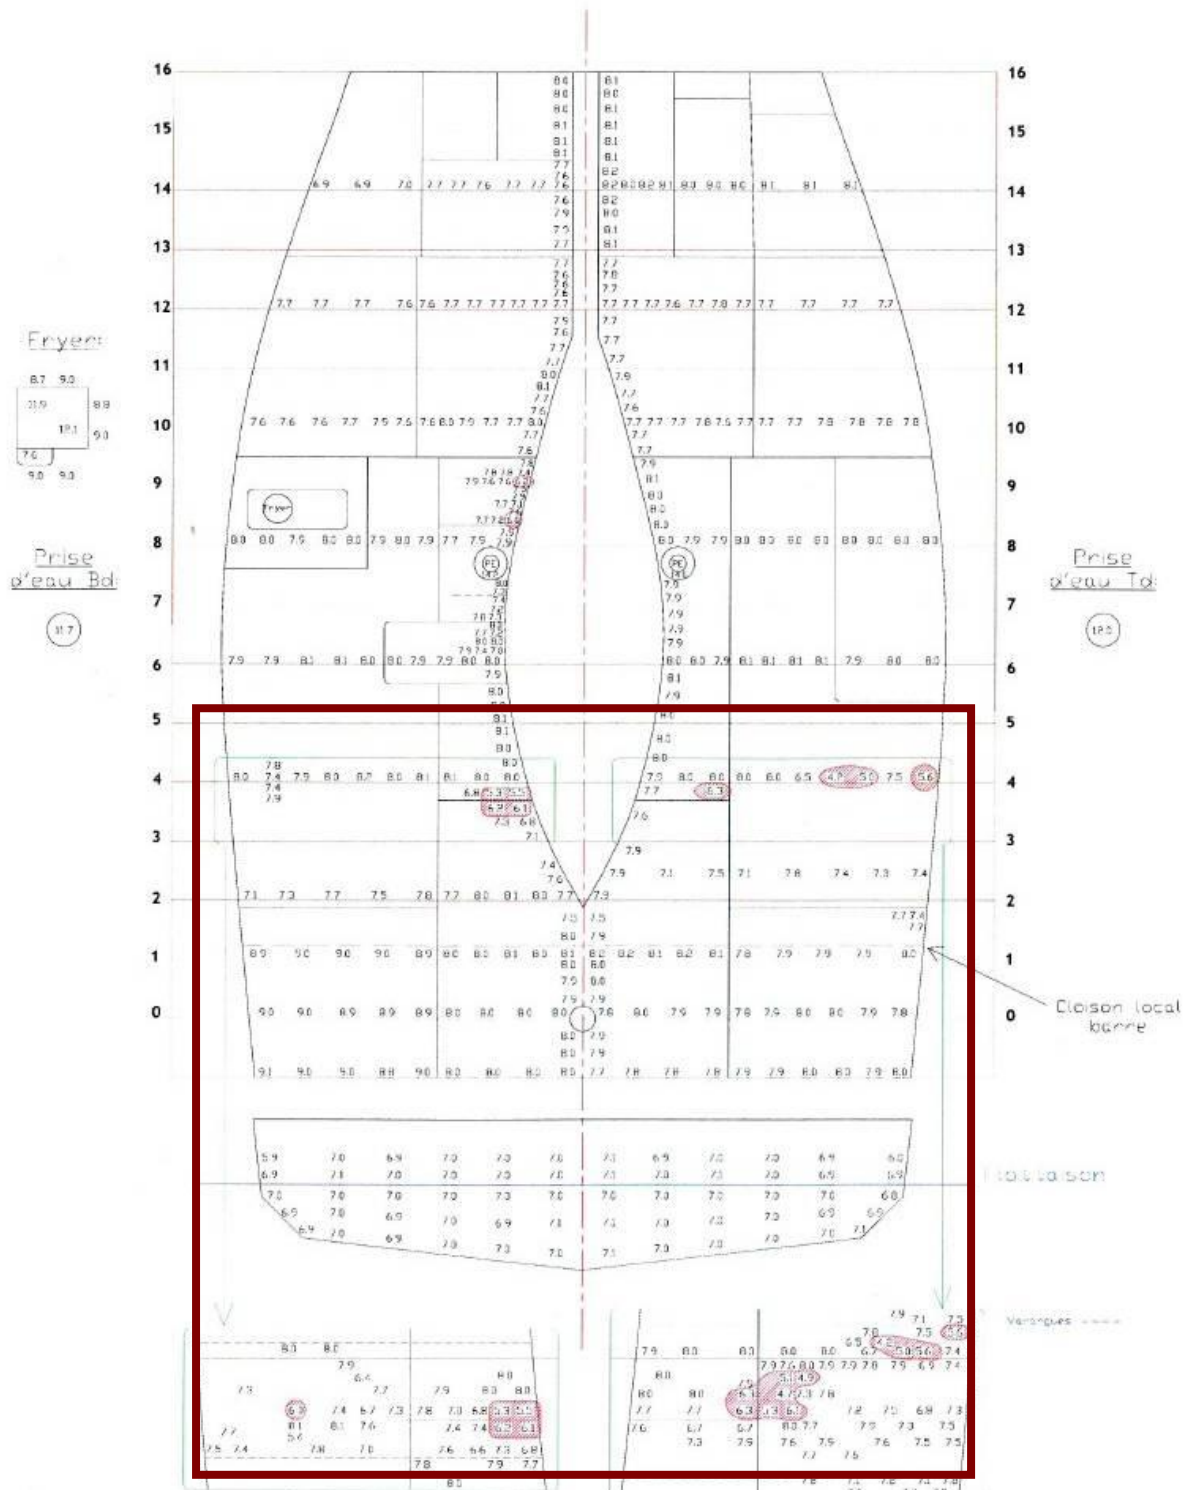
Une alerte a été émise lors des mesures d'épaisseur du bordé en juin 2009 : sur certaines tôles du bordé à bâbord et à tribord dans les secteurs C3/C5, une perte d'épaisseur de près de 50 % a été constatée. Si le remplacement des zones critiques a bien été réalisé, la recherche des causes de cette anomalie ne semble pas avoir été effectuée.

**Agrandissement de la zone figurant en page 30,
comportant des valeurs anormales d'épaisseur de coque**

*Zoom on the area marked out on page 30,
displaying abnormal values of the hull thickness*
