# Rapport d'enquête technique

**ABORDAGE ENTRE LA BARGE CONCHYLICOLE  
*PERLE NOIRE* ET L'EMBARCATION DE PLAISANCE *FIFI*  
LE 15 JUILLET 2013 SUR L'ÉTANG DE THAU  
(une victime)**

Bureau d'enquêtes sur les événements de mer

Rapport publié : février 2014

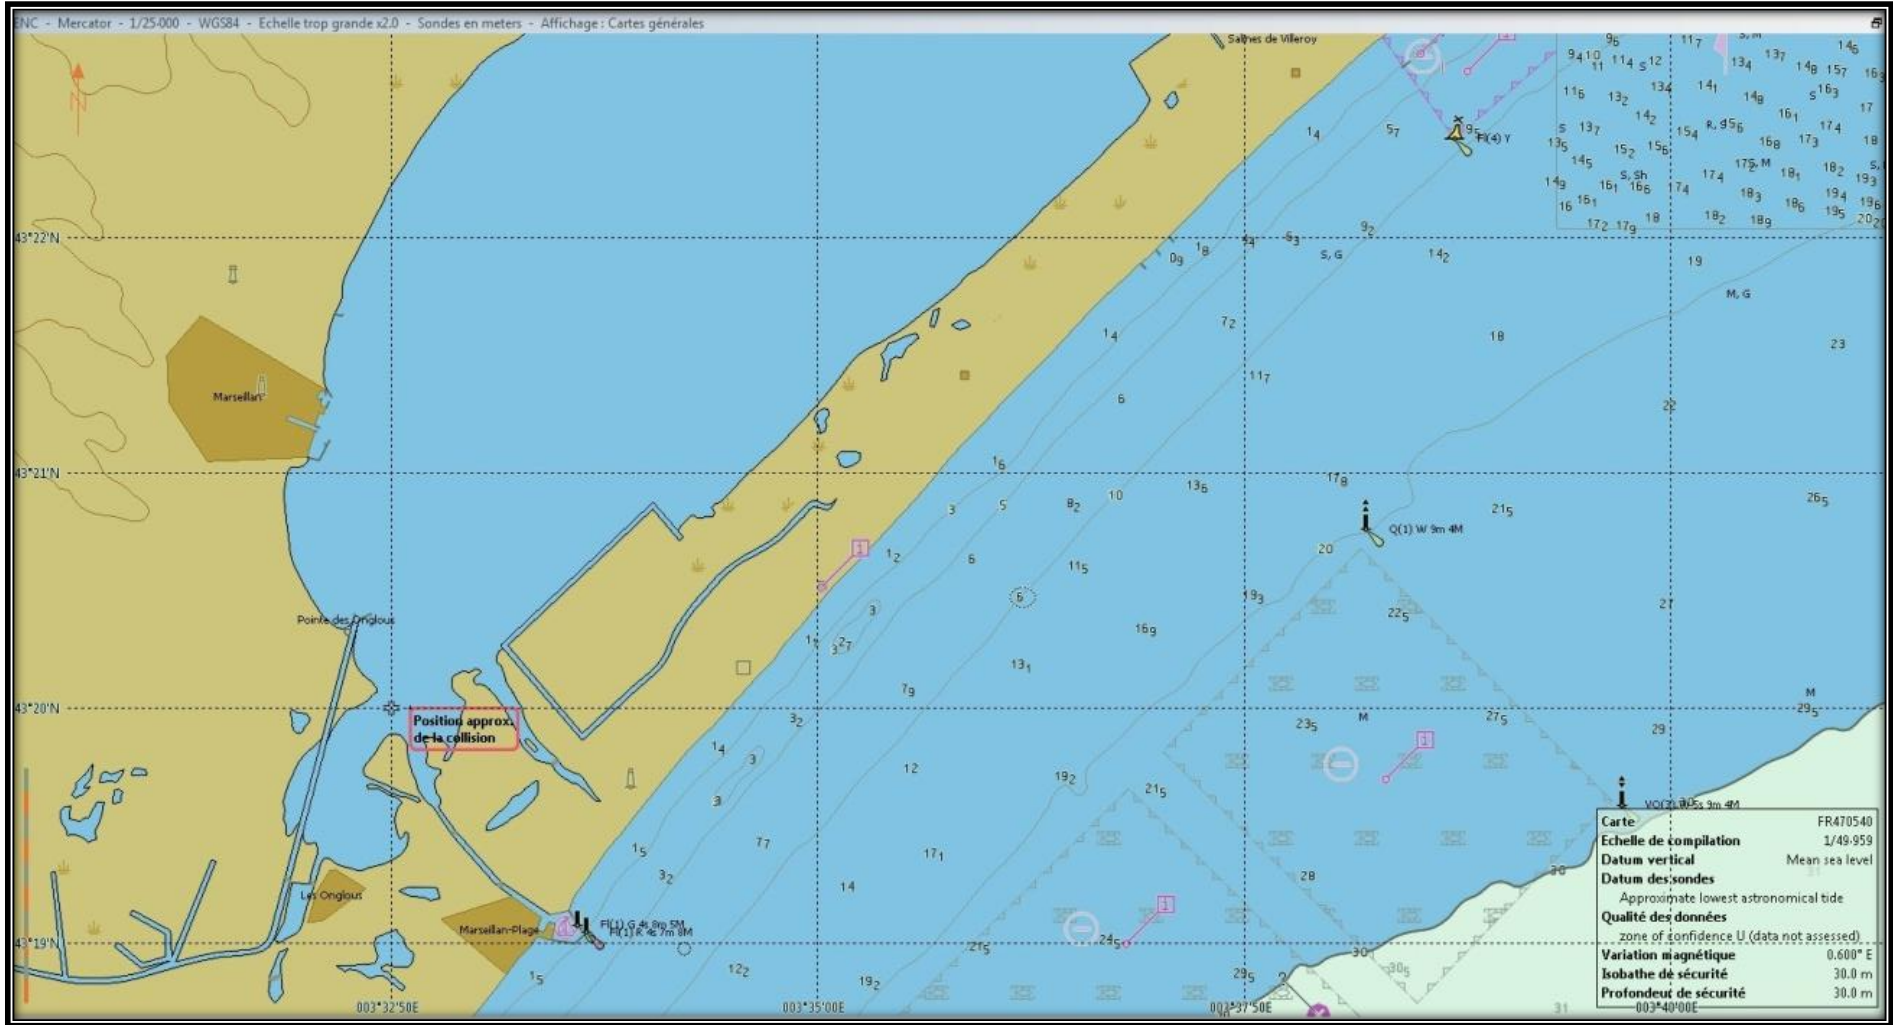
# Position approximative de la collision

Quelques instants plus tard, alors que leur embarcation a dérivé aux abords du chenal qui mène à la mer et qui jouxte l'entrée du canal du midi, celle-ci est violemment abordée sur l'avant bâbord par la barge conchylicole *PERLE NOIRE*. Le patron de la barge ressent le choc, se retourne et voit l'embarcation dans son sillage. Il fait marche arrière pour lui porter assistance, mais la plus jeune des passagères a été mortellement blessée par une des hélices de la barge.
