# Rapport d'enquête technique

**ABORDAGE**

***SAGITTAIRE***

***EEMS TRADER***

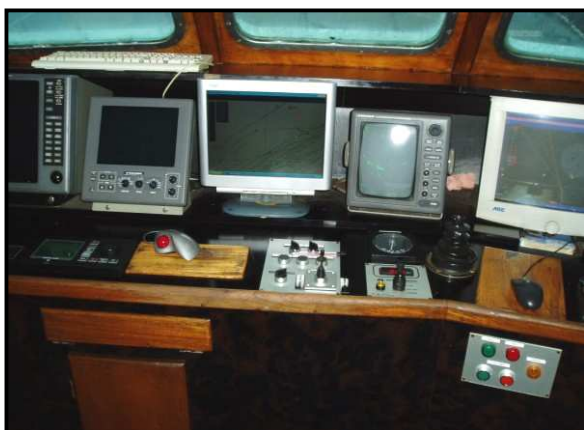
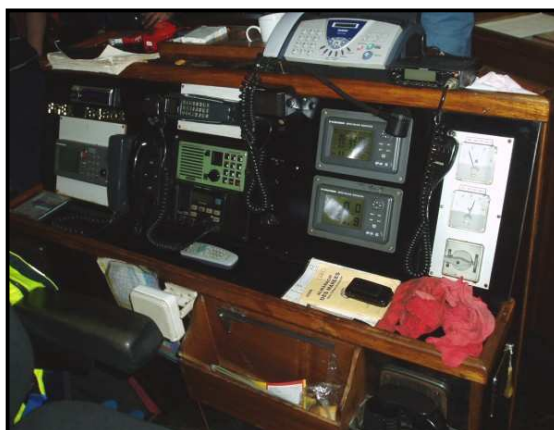
La conception et l'agencement de la passerelle permettent à l'homme de quart de travailler assis/debout avec une bonne visibilité sur les appareils de navigation. Néanmoins, la visibilité sur l'extérieur tribord est en grande partie masquée par la cabine du patron.

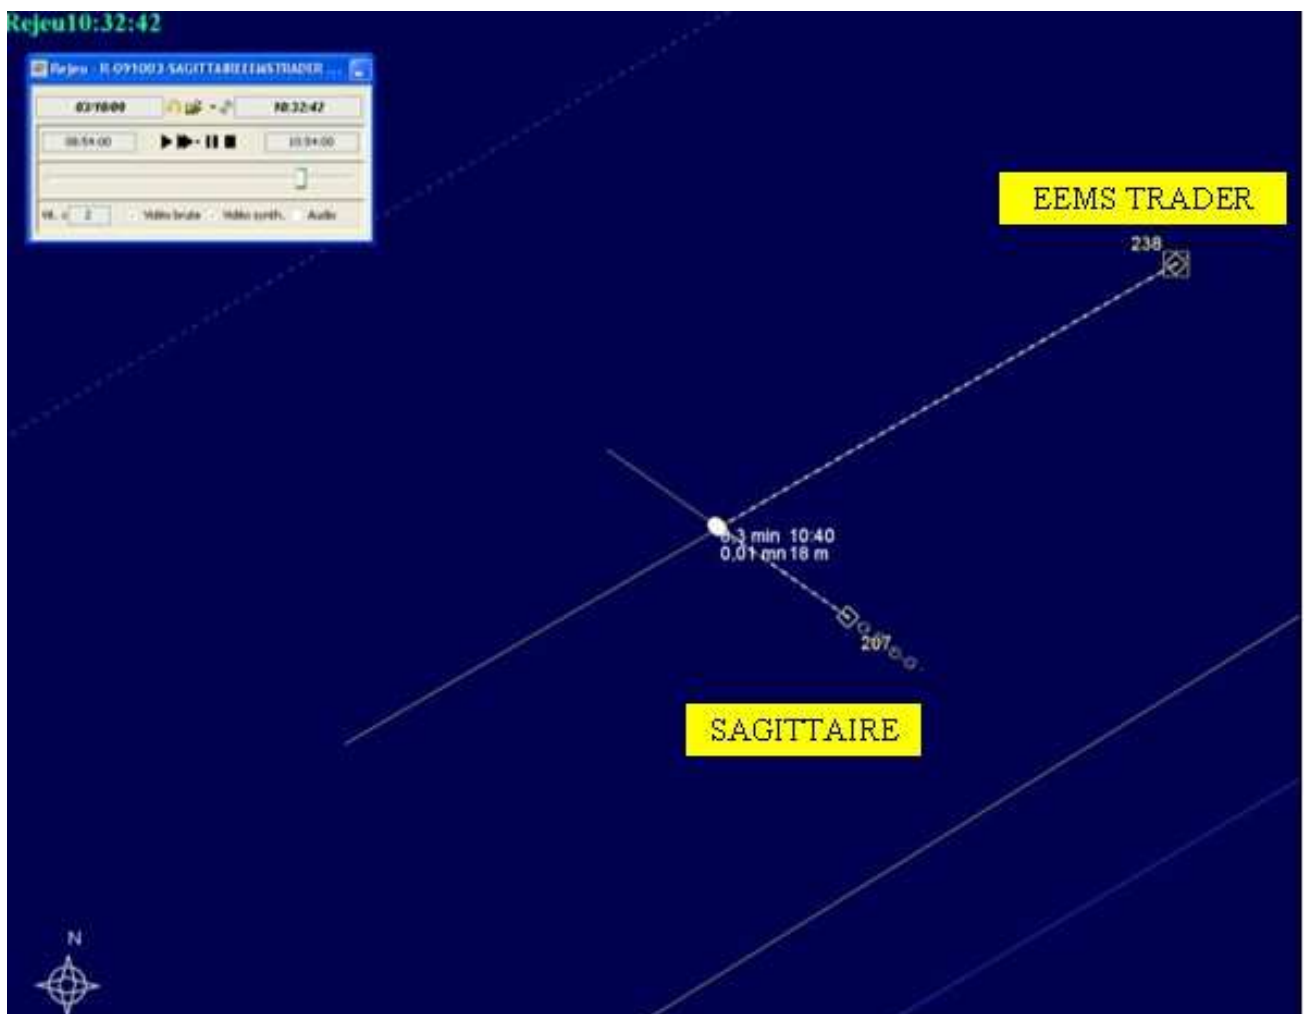
La fonction statut du navire « en action de pêche » de l'AIS avait bien été activée, comme le démontre l'enregistrement réalisé au CROSS CORSEN. Par ailleurs, l'alarme CPA de l'AIS à 1,2 mille a également bien fonctionné.

Il a été également constaté que l'AIS du bord est connecté à la cartographie électronique. Après avoir acquitté l'alarme de CPA à 1,2 mille, le patron avait donc la possibilité de suivre sur la carte électronique l'évolution de la route du *EEMS TRADER*, notamment son CPA et son TCPA, et ainsi de détecter à temps le risque de collision. Sur l'enregistrement ci-dessous de l'AIS du « *SAGITTAIRE* », réalisé au CROSS Corsen à 10h32mn42s TU, on constate que le CPA du *EEMS TRADER* est de 0,01 mille pour un TCPA de 8,3 minutes.

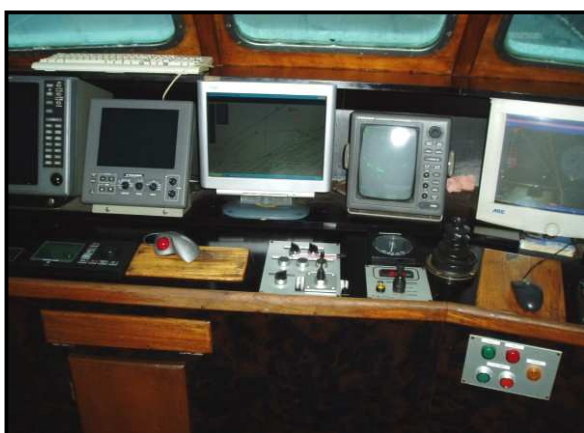
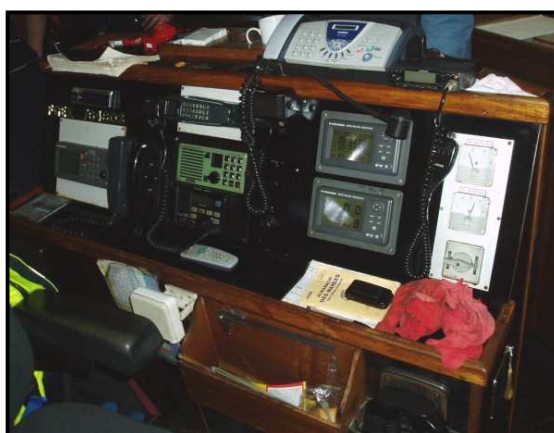
The design and the layout of the bridge allow the man on watch to work standing or seated with a good sight on the navigational equipments. Nevertheless, the lookout on the starboard side is widely impaired by the skipper's cabin.

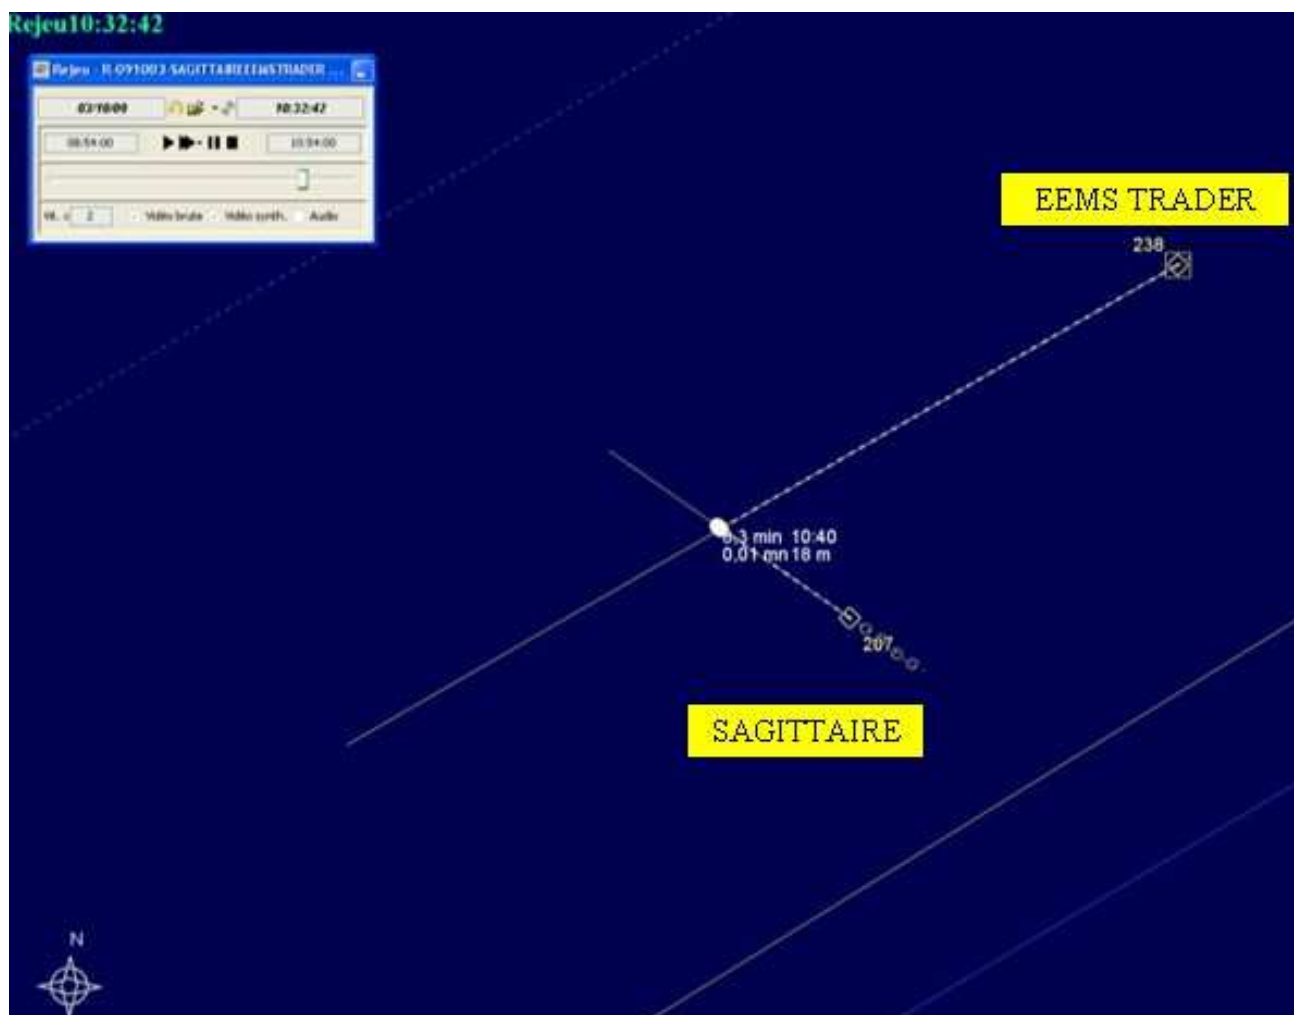
The AIS vessel status function “fishing operation” was actually activated, as proved by the recording done at CROSS Corsen. In addition, the AIS CPA alarm, set to 1.2 nautical mile, had correctly worked.

It has been noticed also that the AIS was connected to the electronic chart. After having acknowledged the CPA alarm at 1.2 nautical mile, the skipper had though the opportunity to monitor on the electronic map the evolutions of *EEMS TRADER* track, particularly her CPA and TCPA, and though to anticipate the collision risk. On the following *SAGITTAIRE* AIS recording, done in CROSS Corsen at 10 h 32 min 42 s, the *EEMS TRADER* CPA appears to be 0,01 nautical mile with a TCPA of 8.3 min.
