## **CHAVIRAGE**

**DU CASEYEUR**

## ***STESSARY***

**SURVENU LE 26 MAI 2011 DANS LE SECTEUR  
DE PIROU - MANCHE OUEST  
(Une victime)**

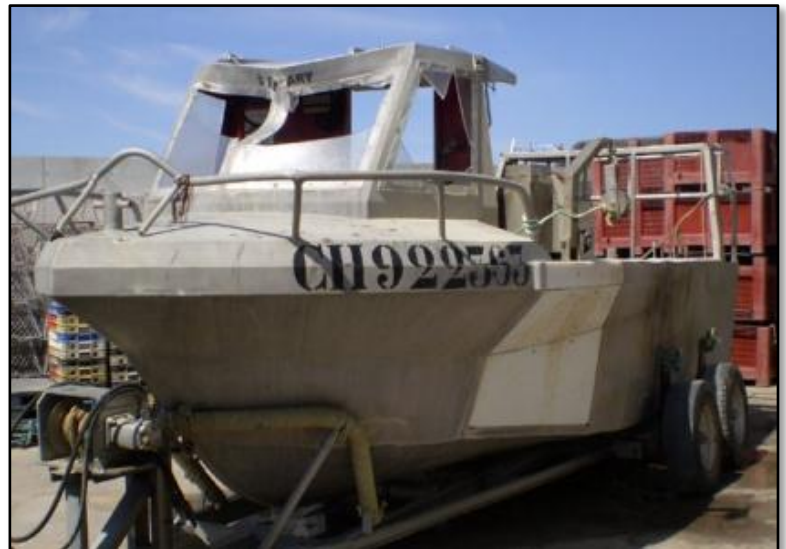
Navire à coque en aluminium, construit en 1998 par le chantier GOSSELIN de Coutances, acquis en septembre 2004 par l'actuel propriétaire. Armé en 3<sup>ème</sup> catégorie restreinte (limitée à 10 milles du port de départ) et petite pêche. Le nombre maximum de personnes autorisé à bord est de 3. Le permis de navigation est en cours de validité.

De plus, par rapport à sa construction d'origine, le navire a été modifié au niveau du portique arrière par l'adjonction de tubes (photo), ceci afin de pouvoir y positionner le radeau mais aussi de stocker des bacs vides. Or, le poids propre des tubes rajoutés, la présence de 9 bacs vides et du radeau représentent au total un poids de l'ordre de 100 kilos dans les hauts et un fardage non négligeable, ce qui dégrade la stabilité. Enfin, les enquêteurs n'ont pas obtenu la confirmation que ces modifications ont été portées à la connaissance de l'Administration (CSN).
