# Rapport d'enquête technique

**DÉCÈS D'UN PLONGEUR LORS D'UNE INTERVENTION  
POUR DÉGAGER UN FILET PRIS DANS L'HÉLICE  
DU *STORM* LE 13 NOVEMBRE 2012 EN BAIE DE LA BAULE**

Bureau d'enquêtes sur les événements de mer

Rapport publié : septembre 2013

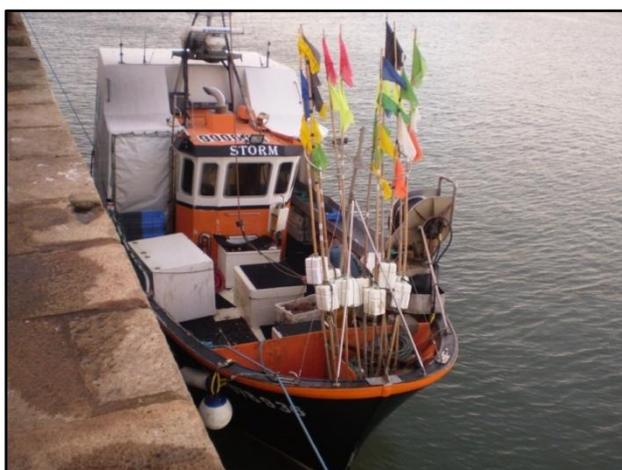
*Fileyeur STORM à quai au Croisic.*

Le *STORM* ne possédait pas de coupe-orins du fait que son arbre d'hélice était trop gros, situation des fileyeurs de la catégorie des 10/12 mètres, le mécanicien n'ayant pu installer, par ailleurs, un autre système en bout d'hélice en raison de problèmes techniques.
