Rapport d'enquête technique

RUPTURE DE REMORQUE À BORD DU REMORQUEUR

TAMANOU

SURVENUE LE 30 MARS 2011 EN BAIE DE BOULARI NOUVELLE-CALEDONIE (UN MORT, UN BLESSÉ)

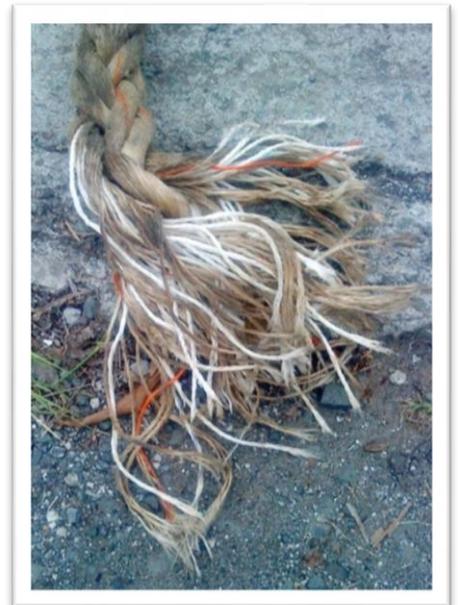
La remorque courte est en polypropylène de type Terypro, 8 torons, 35 mètres de long, diamètre 56 mm, charge de rupture de 38 tonnes. Elle a été achetée en octobre 2010 et est saine, bien qu'ayant été épissée en son milieu. L'œil sur le croc du remorqueur est fermé par un nœud de chaise et non une épissure, comme c'est le cas sur la bitte d'amarrage de la barge.

Même à la faible vitesse acquise par le *TAMANOU* au cours de l'allonge de la remorque (0,6 nœuds environ), l'énergie cinétique transmise par les 487 tonnes du remorqueur, au moment de la mise sous tension, a induit un pic de traction excédant la charge de rupture de la remorque, pourtant en bon état. Le capitaine aurait donc dû limiter sa vitesse à 0,2 nœud (0,10 m/sec), pour conserver un facteur de sécurité à la mise sous tension.

Remorque cassée
