# Rapport d'enquête technique

**ACCIDENT SURVENU À BORD  
DU THONIER SENNEUR *TORRE GIULIA*  
LE 28 JUILLET 2012 EN MER  
AU LARGE DES SEYCHELLES  
(UNE VICTIME)**

Bureau d'enquêtes sur les événements de mer

Rapport publié : juin 2013

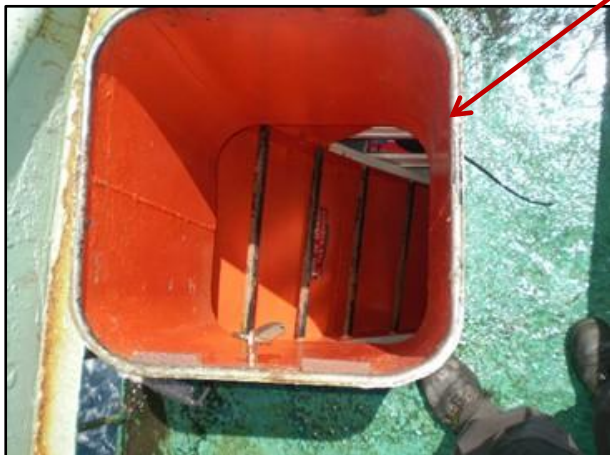
Panneau de l'échappée AR de la machine et du local de barre

Pendant le virage de la senne, au cours d'une manœuvre destinée à positionner le navire par rapport au filet, la remorque du skiff, qui est frappée sur un anneau fixe sur l'AR du pavois tribord, déforme la tape horizontale d'accès au local barre. Dans ce local sont aussi entreposées des pièces (des cartes électroniques) particulièrement sensibles à l'humidité. Averti, le chef mécanicien décide d'intervenir. Il se rend sur place accompagné du second et du troisième mécanicien. Les deux officiers mécaniciens vont chercher des outils tandis qu'il reste sur place.
