# Récapitulatif des synthèses d'évènements de mer

# **ANNEE 2005**

# SYNTHÈSE D'ÉVÉNEMENT DE MER

BEA/RIP n°1/2005

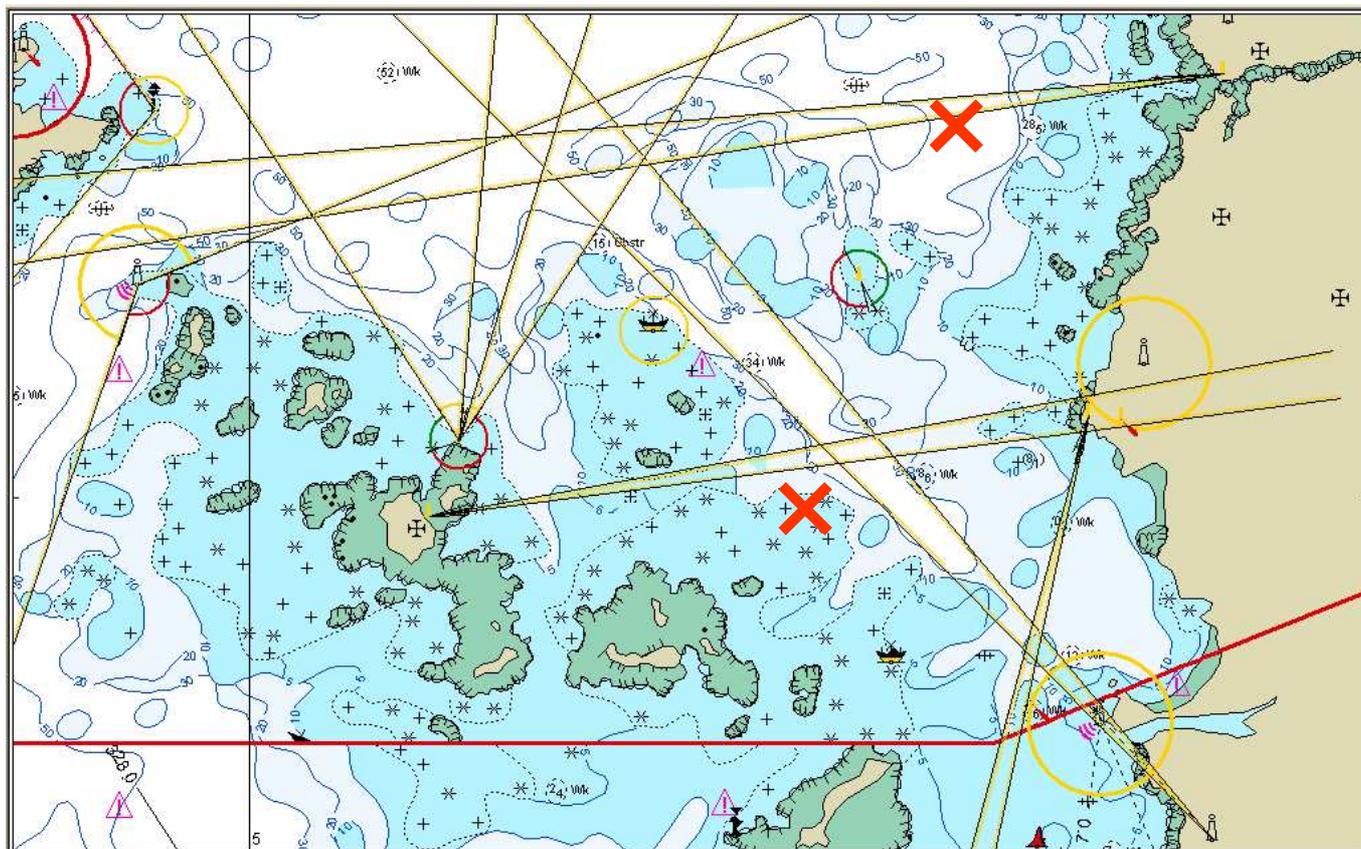
position et indique qu'il met son radeau de sauvetage à la mer afin d'y embarquer avec son matelot, tous deux sans brassière ni VFI. A 11 h 17 le goémonier sombre et à 11 h 24 son équipage est récupéré par un navire du même type. Le surlendemain, une première tentative de renflouement organisée par l'armateur échoue. Cependant, l'épave a été rapprochée de la côte. L'opération sera menée à bien cinq jours plus tard et le navire sera remorqué sans incident jusqu'au port. Après expertise il est décidé de le remettre en état. La brèche (18 x 12 cm environ) située entre 2 lisses sur bâbord, approximativement 50 cm sous la flottaison, a été colmatée par un paillet en contreplaqué.

- 5) L'hiloire de cale bâbord n'était plus sur l'épave renflouée.
  - 6) Traces de chocs du peigne sur le bordé bâbord.
  - 7) Les VFI des deux membres d'équipage étaient à leurs domiciles. Les brassières ont été retrouvées dans le coqueron avant

- Causes du naufrage :
  - 1) Voie d'eau importante dont la cause n'est pas formellement établie. Il ne faut cependant pas exclure qu'un choc du peigne, passé inaperçu, ait pu disloquer le bordé.

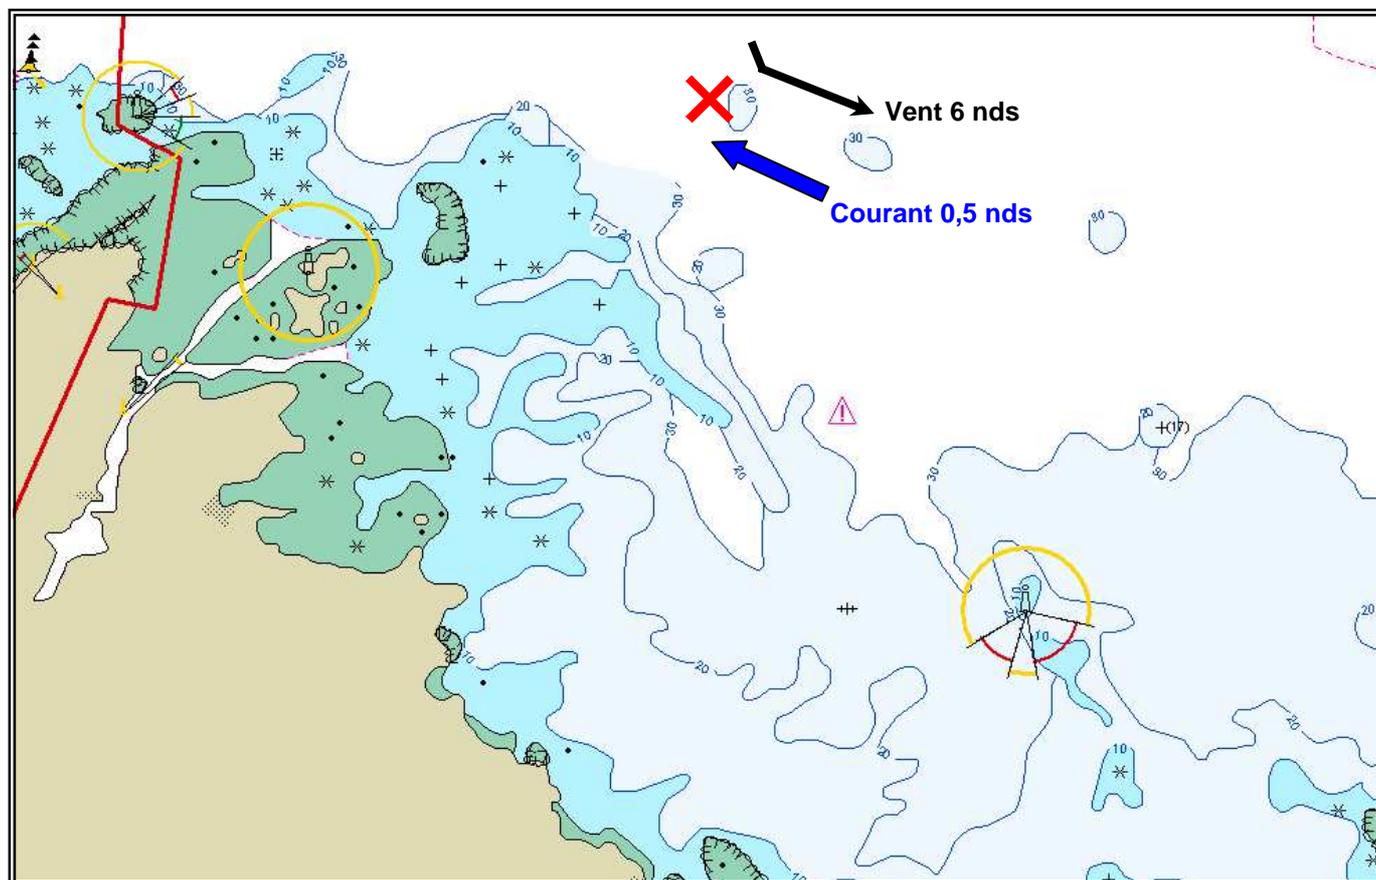
Alors qu'il est en route non loin de la côte, une voie d'eau se déclare dans le compartiment moteur sans que le klaxon de l'alarme d'invasion ne se déclenche. Le patron ne remarque la lampe témoin correspondante que tardivement. A 21h05 le chalutier demande une assistance immédiate. A 21h07 le CROSS met en oeuvre un canot de sauvetage qui appareille à 21h18. A 21h13 le sémaphore signale que les deux membres d'équipage évacuent le navire sur le canot pneumatique de secours. Un navire de pêche, un voilier et un moyen léger des Affaires Maritimes font également route sur les lieux. A 21h42 les deux rescapés sont recueillis par le navire de pêche et le voilier est libéré. Le canot de sauvetage accoste le chalutier en détresse à 21h56 et à 22h13, avec l'aide du moyen léger des Affaires Maritimes, la motopompe du canot de sauvetage est transbordée sur le chalutier. La remorque est passée à 22h18 et le convoi arrive au port le plus proche à 22h50.

- Cause :  
Rupture du circuit eau de mer de réfrigération à la sortie du moteur principal. La durite de liaison entre le moteur et le circuit de refoulement sur le pont était trop courte et peu engagée sur les parties rigides ; elle n'était tenue que par un seul collier à chacune de ses extrémités.
- Conséquence :  
Immobilisation du navire pour remise en état.

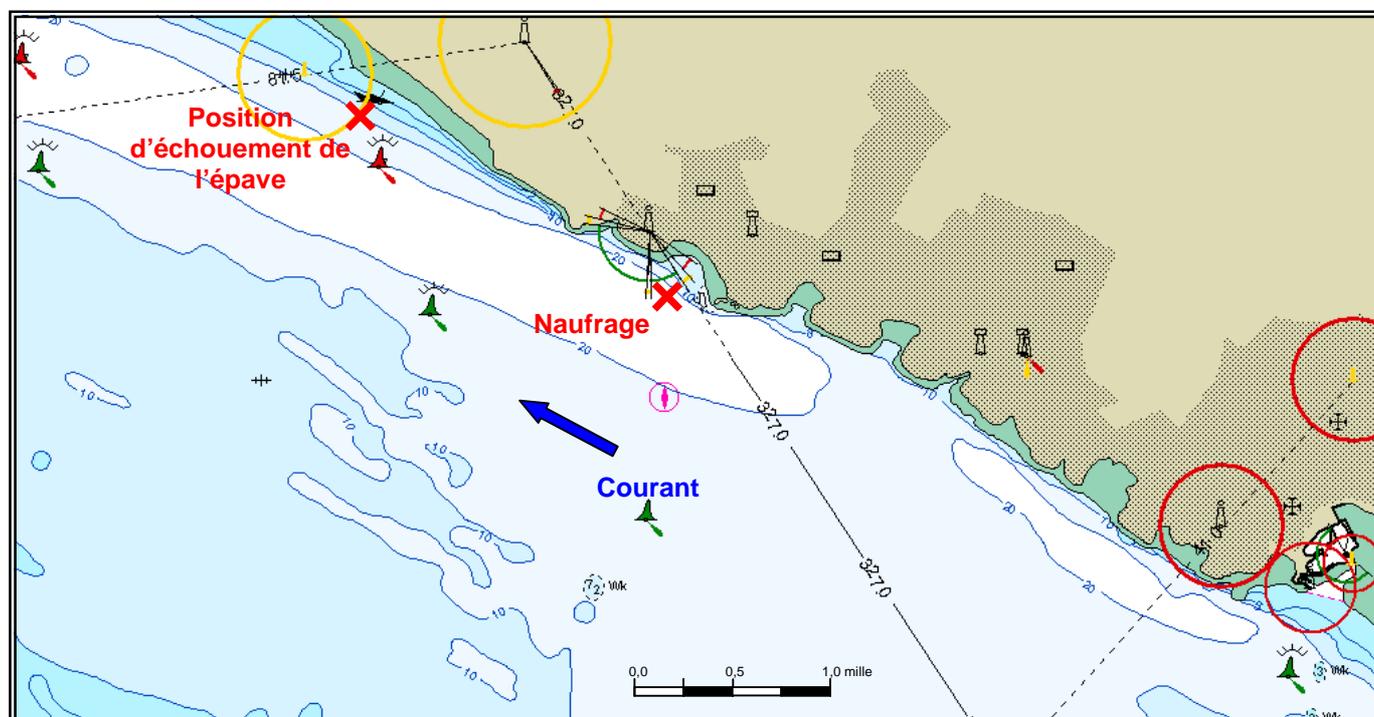
L'étrave de l'embarcation émerge tandis que l'arrière touche le fond. Elle s'échouera plus tard devant la plage; le lendemain elle sera remorquée vers le port et grutée pour expertise.

- L'interrupteur de mise en service de la pompe de cale a été trouvé en position « marche ».
- N'étant pas rectilignes et parallèles à la quille, les importantes avaries et déchirures des œuvres vives ne semblent pas être la cause du naufrage, mais résulter de l'échouement de l'épave. Ce constat est corroboré par l'absence d'avaries sur l'hélice et l'embase du moteur.

- Le navire est équipé de 2 dalots qui permettent la vidange automatique du cockpit. Sur celui de bâbord, il a été constaté l'absence de joint d'étanchéité entre les parties interne et externe des tuyaux à épaulement qui constituent le dalot. (une dizaine de cm de diamètre pour celui de l'extérieur). De ce fait, il existait un passage entre les parties externe et interne du dalot, de l'ordre de 5 mm, sur la totalité de la périphérie du tuyau interne. Après relevage de l'épave, un essai a montré que l'eau pouvait ainsi pénétrer à l'intérieur de la coque. De plus, dans certaines conditions de mer, d'assiette et de répartition de l'équipage, il est certain que ce dalot était immergé.

- Cause du naufrage : Absence du joint d'étanchéité sur le dalot bâbord.
- Conséquence : Perte totale de l'embarcation.
