Récapitulatif des synthèses d'évènements de mer

ANNEE 2006

SYNTHÈSE D'ÉVÉNEMENT DE MER

Bureau d'enquêtes sur les événements de mer

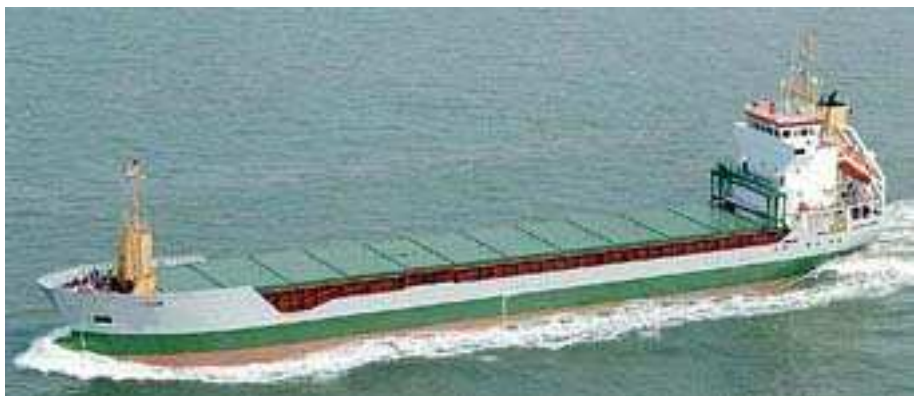
- Conséquences :
 - 1) Pour **A** : importants travaux de réparation de l'étrave imposant un mois d'immobilisation.
 - 2) Pour **C** : réparation du bordé dans les formes arrière et remise en état du local barre, entraînant une semaine d'arrêt d'exploitation pour réparation dans un chantier.

- 1) La veille, le suivi de l'évolution du relèvement d'un autre navire et la bonne application du Règlement International pour Prévenir les Abordages en Mer, sont les moyens les plus efficaces pour éviter une collision.
- 2) Sous réserve que l'on puisse établir une communication VHF compréhensible, l'AIS est une aide précieuse.
- 3) Lorsque l'on navigue de conserve avec un ou plusieurs autres navires, il ne faut pas hésiter à échanger des informations de navigation.
- 4) Il est impératif d'informer les CROSS et MRCC de tout événement de mer conséquent.
- 5) Les rapports de mer doivent être précis, en particulier en ce qui concerne les heures et les fuseaux horaires auxquels ils se rapportent.
- 6) La langue anglaise est un outil de travail indispensable à tous : elle est à la communication entre marins ce qu'est le safran à la manœuvre !

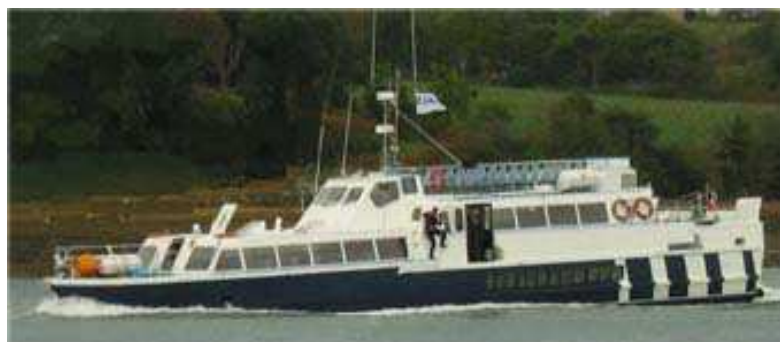
- 6) L'accès au compartiment n°2 où se trouve la motopompe de secours est difficile.
- Causes :
 - 1) **Réparation mal exécutée d'une avarie antérieure, non signalée au Centre de Sécurité ainsi qu'à la société de classification et dont l'origine n'a pu être établie.**

- 4) **La facilité d'accès à tous les locaux d'un navire est importante pour la sécurité**, elle doit être prise en compte dès la conception et la construction d'un navire par les architectes et chantiers navals ainsi que par les armateurs et leurs capitaines.

- 5) **Il est important que capitaine et chef mécanicien aient une bonne connaissance de l'historique de leur navire, (documents réglementaires et armement).**

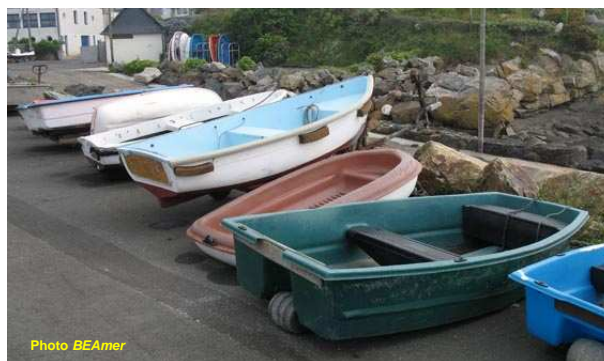
La surcharge de l'annexe et les mauvaises conditions météorologiques sont les causes certaines de cet accident. En effet, en additionnant les poids moyens de deux personnes de 75 kg et de 7 sacs de coquilles Saint-Jacques de 25 kg, on obtient un total de 325 kg, ce qui est excessif pour une embarcation de 2,60 mètres de longueur naviguant sur un plan d'eau agité.
- Conséquences :

- 1) **Parce que le risque maritime commence en quittant la terre ferme, le port d'un VFI s'impose dès l'embarquement dans l'annexe.**
- 2) La surcharge d'une annexe est intuitivement facile à apprécier ; il convient de l'éviter pour conserver une bonne réserve de flottabilité et de stabilité.
