Récapitulatif des synthèses d'évènements de mer

ANNEE 2008

Bureau d'enquêtes sur les événements de mer

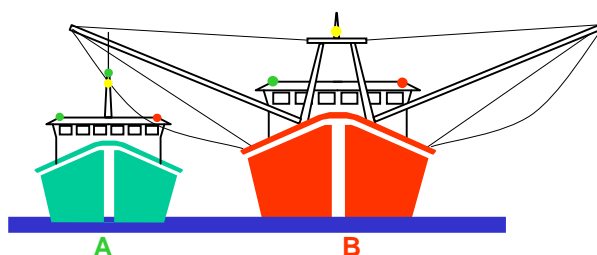
Vers 06h30, le matelot de quart voit apparaître par bâbord, à une distance de 3 à 5 mètres, l'étrave d'un navire (B). Au même moment, un bruit violent se produit au dessus de la timonerie. Il distingue une des lettres du port d'immatriculation du navire, la couleur de la coque, les tangons, le feu vert et le feu de poupe. Le chalutier à perches (B) continue sa route sans s'arrêter et sans tenter d'entrer en contact avec le navire qu'il vient d'aborder.

Le mât portant les antennes et les feux de navigation a été cisailé à la base et renversé sur la partie avant du navire par le câble d'acier retenant le tangon du chalutier (B). Les antennes ayant été mises à la masse en touchant le pont, les appareils de communications et de navigation dont les antennes étaient fixées au mât sont hors service. La casquette du navire, le portique arrière et la corne de charge placée à l'avant ont été endommagés. Le pont supportant le mât a été déformé ainsi que la structure en bois au plafond de la timonerie. Des traces de peinture rouge, couleur du tangon du chalutier (B) sont visibles sur la base du mât et sur la casquette.

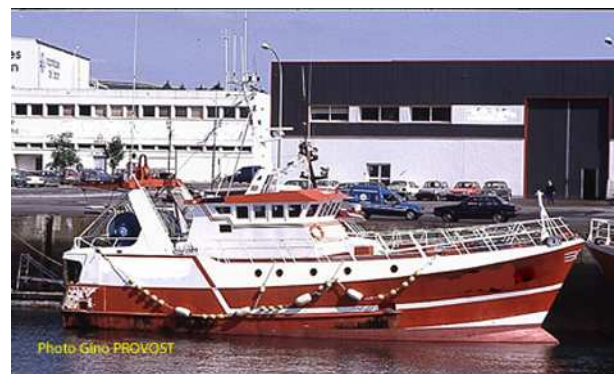
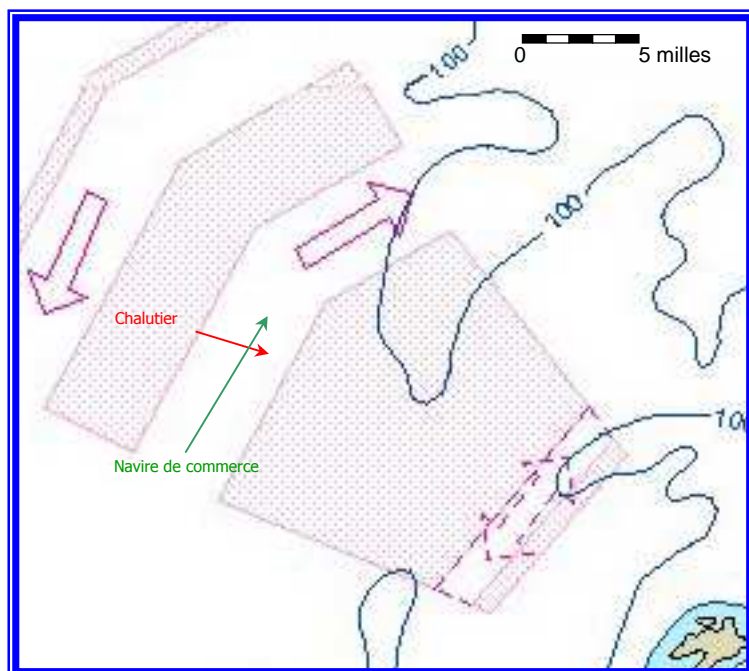
Conscient qu'une situation très rapprochée se créait, le patron du chalutier ralentit alors qu'il est encore à 2 milles du navire de commerce. A moins d'1 mille il vient en grand sur la gauche pour finalement faire un tour complet et passer sur l'arrière du navire de commerce, à bord duquel la situation avait été également appréciée, et où la barre est brièvement mise à droite pour obtenir en définitive un CPA de 0,4 mille vers 17h20. Au MRCC, écho radar et piste AIS du chalutier n'apparaissant que tardivement, il n'a pas été possible d'anticiper la situation mais seulement de relever un CPA de 0,11 mille et un TCP de 54 s, laissant penser que le chalutier était passé sur l'avant du navire de commerce.

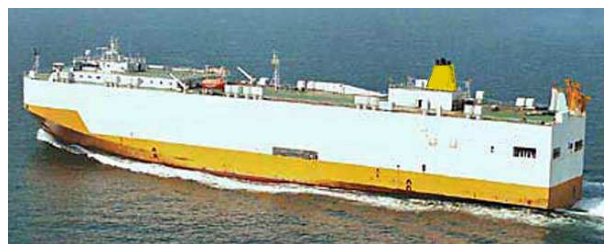
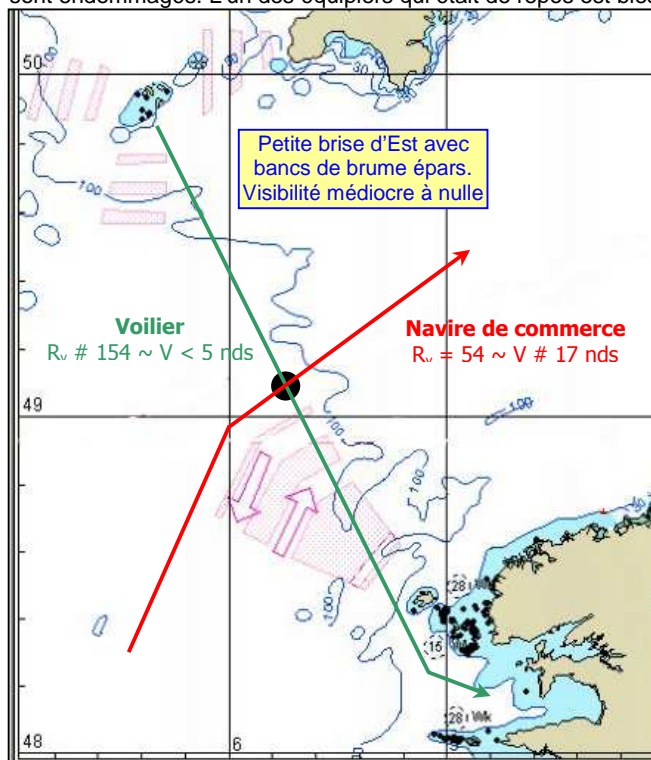
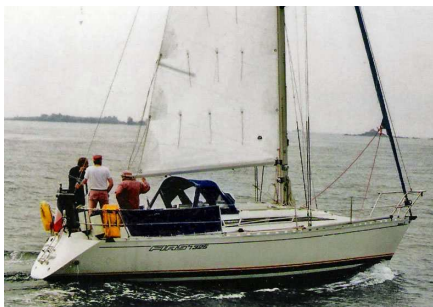
A bord du voilier, sans qu'il ait été détecté ou entendu, le navire de commerce est vu quelques instants avant l'abordage qui survient sur sa joue tribord à 7h45. Le mât du voilier s'effondre, les équipiers de quart se protègent au mieux, alors que le voilier rague le long de la muraille et finit par se dégager, après être passé sous les formes arrière, où capote de descente et équipements de pont sont endommagés. L'un des équipiers qui était de repos est blessé à la tête au moment du choc initial. Le propriétaire – skipper, qui est

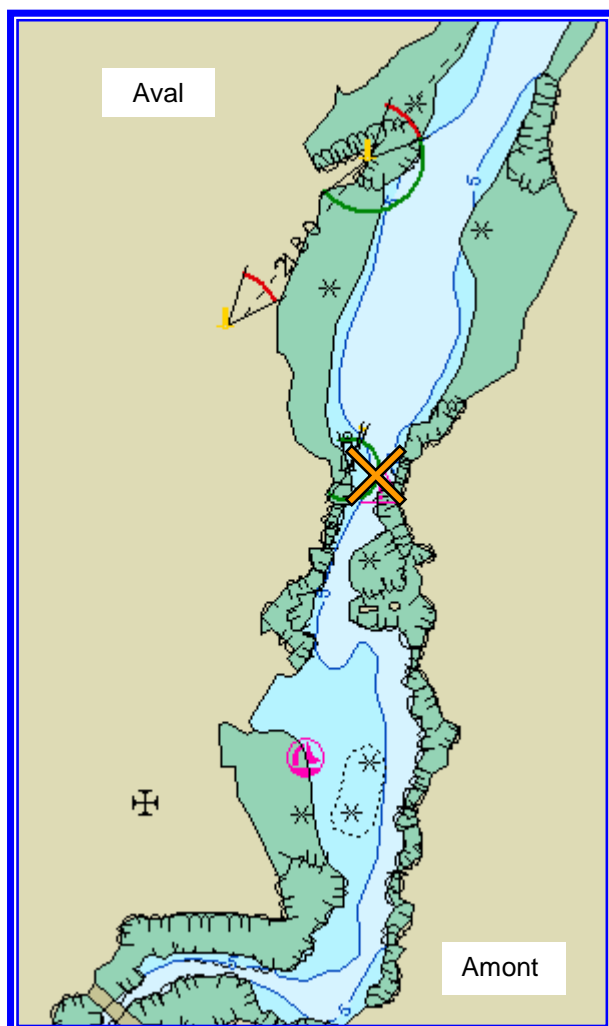
Un navire sablier, non chargé, descend de nuit avec une bonne visibilité le chenal d'une rivière; une vedette d'assistance remonte cette même rivière en empruntant la partie gauche du chenal.

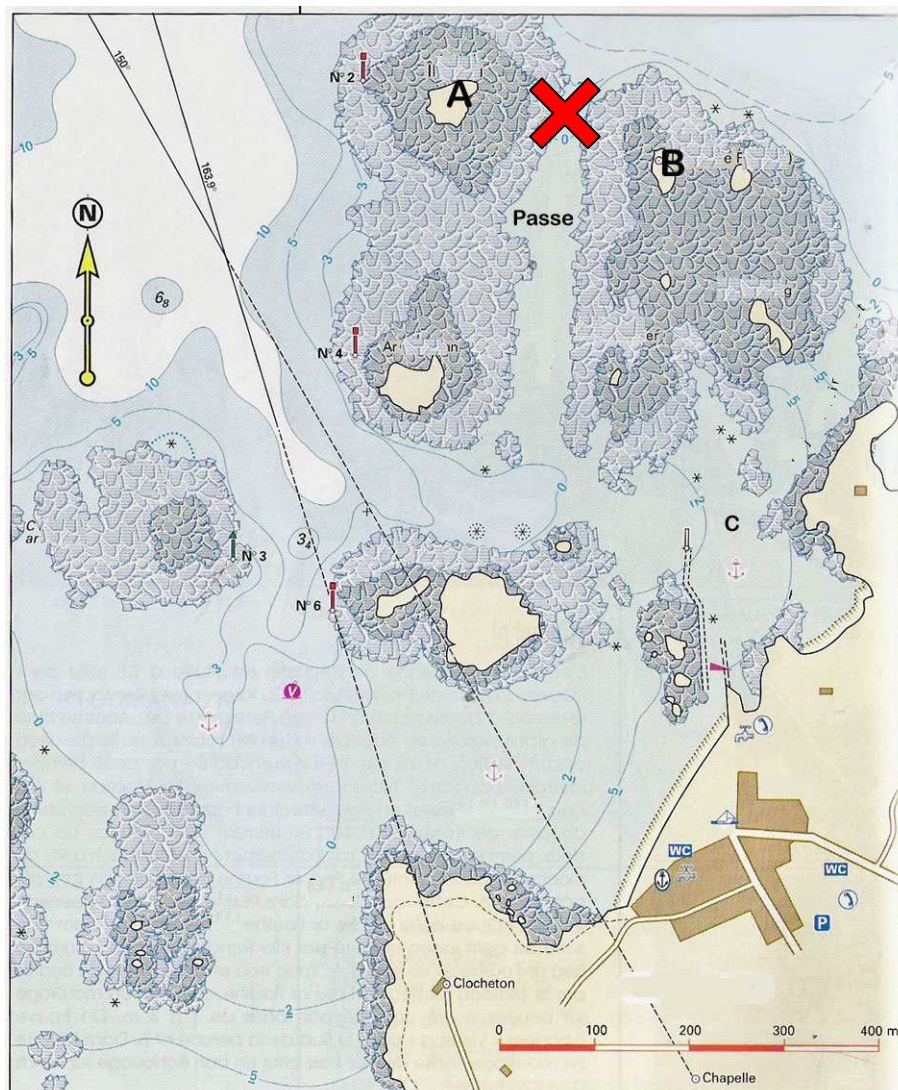
Le navire « N » est une embarcation de plaisance en polyester de 5,85 m construite en 1986. Elle est propulsée par un moteur intérieur de 24 kW. Récentement entièrement rénovée, avec notamment le remplacement du moteur, elle possède l'ensemble de l'armement sécurité réglementaire pour 4 personnes et un moteur hors bord de secours de 7 kW.
