Rapport d'enquête

**Naufrage du navire de pêche *BREIZ*
le 14 janvier 2021, au large de Ouistreham
(trois victimes)**

Bureau d'enquêtes sur les événements de mer

Rapport publié : janvier 2022

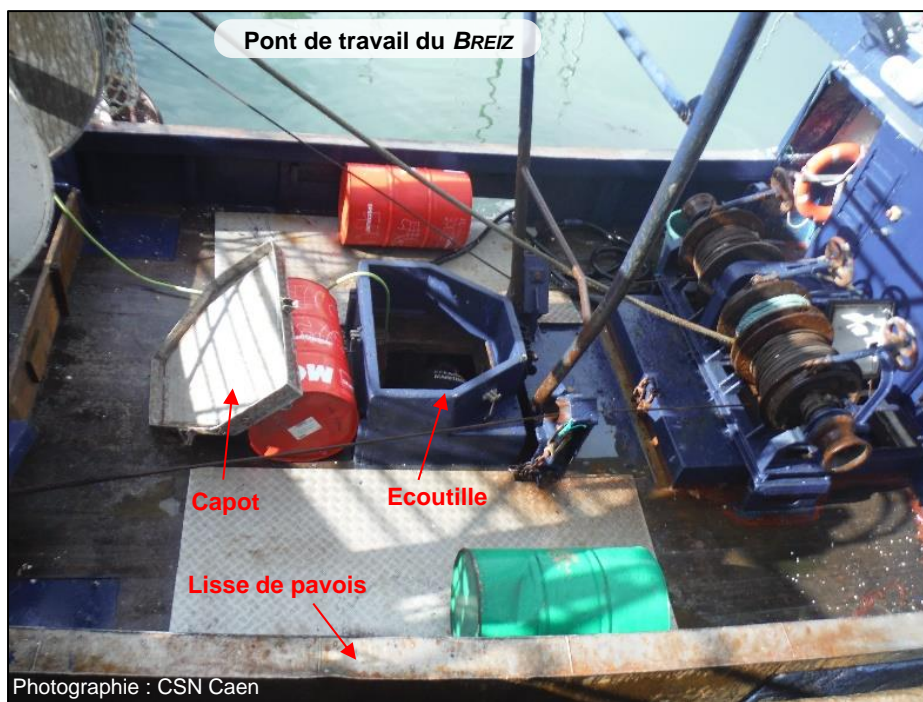
Lors de la visite du 13 octobre 2020, il a été constaté la présence d'un outil adapté pour ouvrir le bouchon de nable qui permet d'accéder à l'appareil à gouverner avec la barre franche³. L'appareil à gouverner est situé dans le local machine. On y accède par une écoutille située au milieu du pont de travail. Un capot en aluminium fermé par des écrous papillon isole ce local.

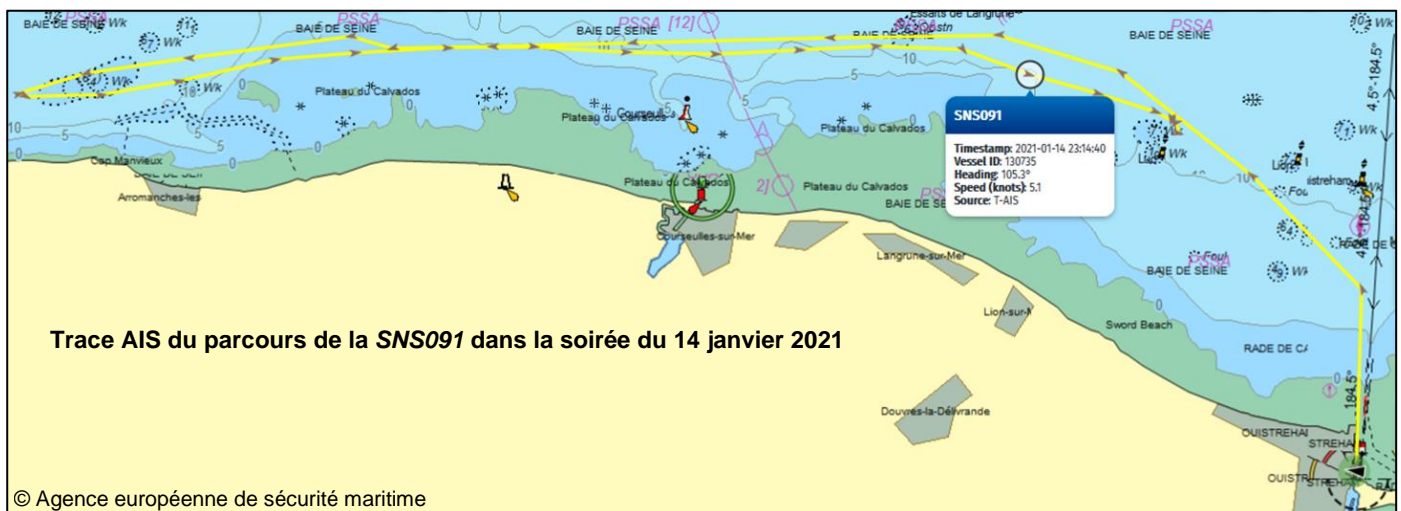
À **23h35**, le patron du *BREIZ* alerte à la VHF : « débraye, débraye, débraye » et « débraye, on va chavirer ». Instantanément le patron du canot tous temps débraye et se retourne. Il voit le *BREIZ* gîter sur tribord à 70° avec sa lisse sous l'eau. Il monte aussitôt à son poste de commandement déporté en extérieur sur la passerelle supérieure, fait culer la *SNS 091 SAINTE ANNE DES FLOTS* pendant que ses équipiers sur la plage arrière reprennent le mou de la remorque.

Quand le canot tous temps arrive à une trentaine de mètres du *BREIZ*, son étrave est encore à la surface et les carreaux de la timonerie sont au ras de l'eau. Il coule par l'arrière perpendiculairement au plan de la mer. Le patron du canot tous temps demande à son équipage de faire couper la remorque pour ne pas être entraîné au fond. Des caisses et quelques objets flottent sur la mer mais les marins du *BREIZ* ne remontent pas à la surface.

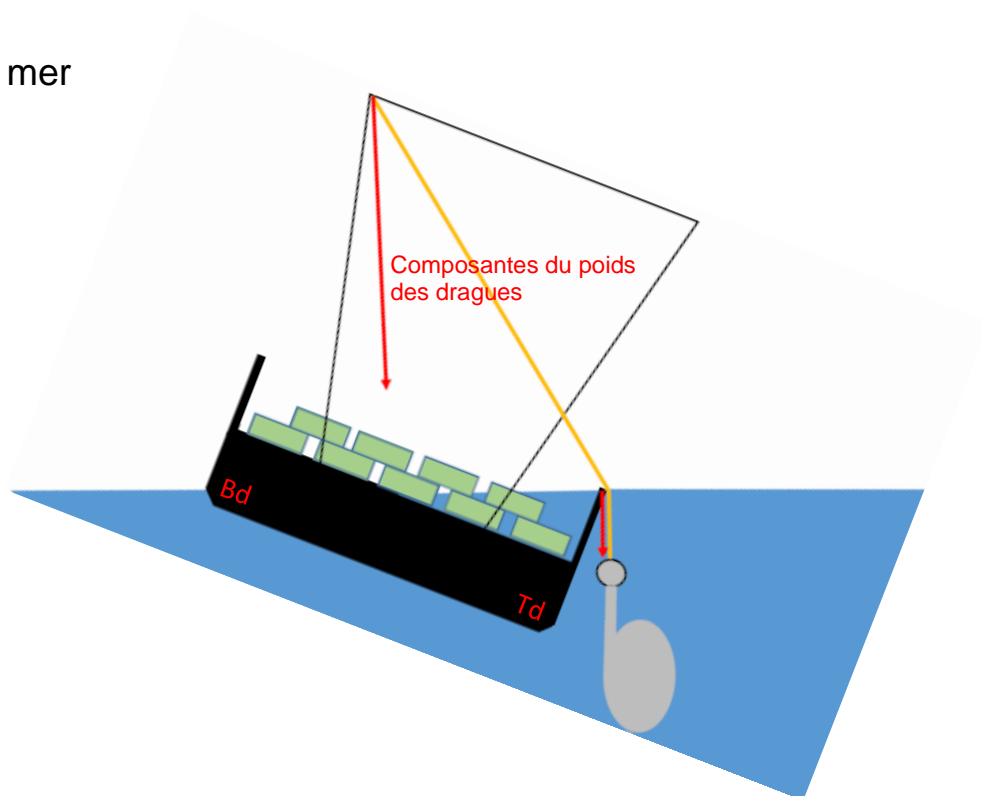
Le bâton de dragues positionné sur tribord glisse et bascule à la mer

L'alourdissement excessif du *BREIZ* est un **facteur contributif** du chavirage provoqué par les paquets de mer sur le pont, le poids de la pêche et le surpoids des dragues. Cet alourdissement du navire a favorisé l'accumulation d'eau sur la plage arrière conduisant à la perte de stabilité du navire et sa gîte.

Le basculement à la mer du bâton de dragues tribord est un **facteur contributif** du chavirage. Ce basculement a été provoqué par les effets cumulatifs :
