Rapport d'enquête

**Chavirage et naufrage du navire de pêche *PETITE FANNY*,
le 05 octobre 2017 au large de La Turballe**

Bureau d'enquêtes sur les événements de mer

Rapport publié : février 2018

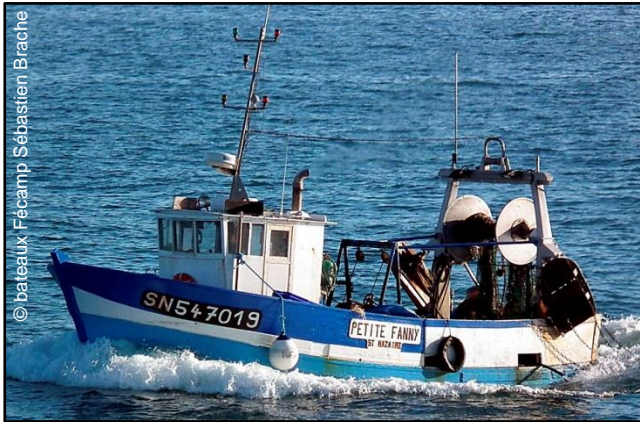
- Immatriculation : SN 547019
- Jauge : 9,51
- Longueur HT : 10,12 m
- Largeur : 3,66 m
- Propulsion : 107 kW
- Coque : bois
- Construction : 1981
- Maillage du cul de chalut : 80 mm

Le navire est bien entretenu, la pompe hydraulique a été changée cette année et le moteur en 2016.
