Rapport d'enquête technique

**VOIE D'EAU À BORD DU CASEYEUR *STEREN MOR*
LE 26 AVRIL 2016 À 50 MILLES AU NORD DE L'ÎLE D'OUESSANT**

Rapport publié : janvier 2017

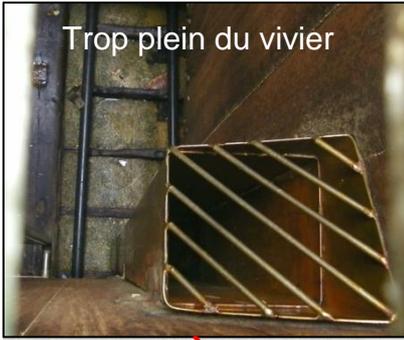
Grille du vivier

La vétusté du vivier révèle un défaut de maintenance (structure en bois usée par les crustacés et la circulation d'eau, épontilles rongées par la corrosion, gerces sur les virures).

Lors de la visite spéciale du 11 mai 2016, le CSN de Brest a émis plusieurs prescriptions. Il a requis notamment la remise en état complète du vivier. Le CSN a également prescrit le remplacement des épontilles présentant des attaques de corrosion importantes ainsi qu'une protection électrolytique et un cimentage superficiel pour prévenir l'usure du bois lors du stockage des crustacés.

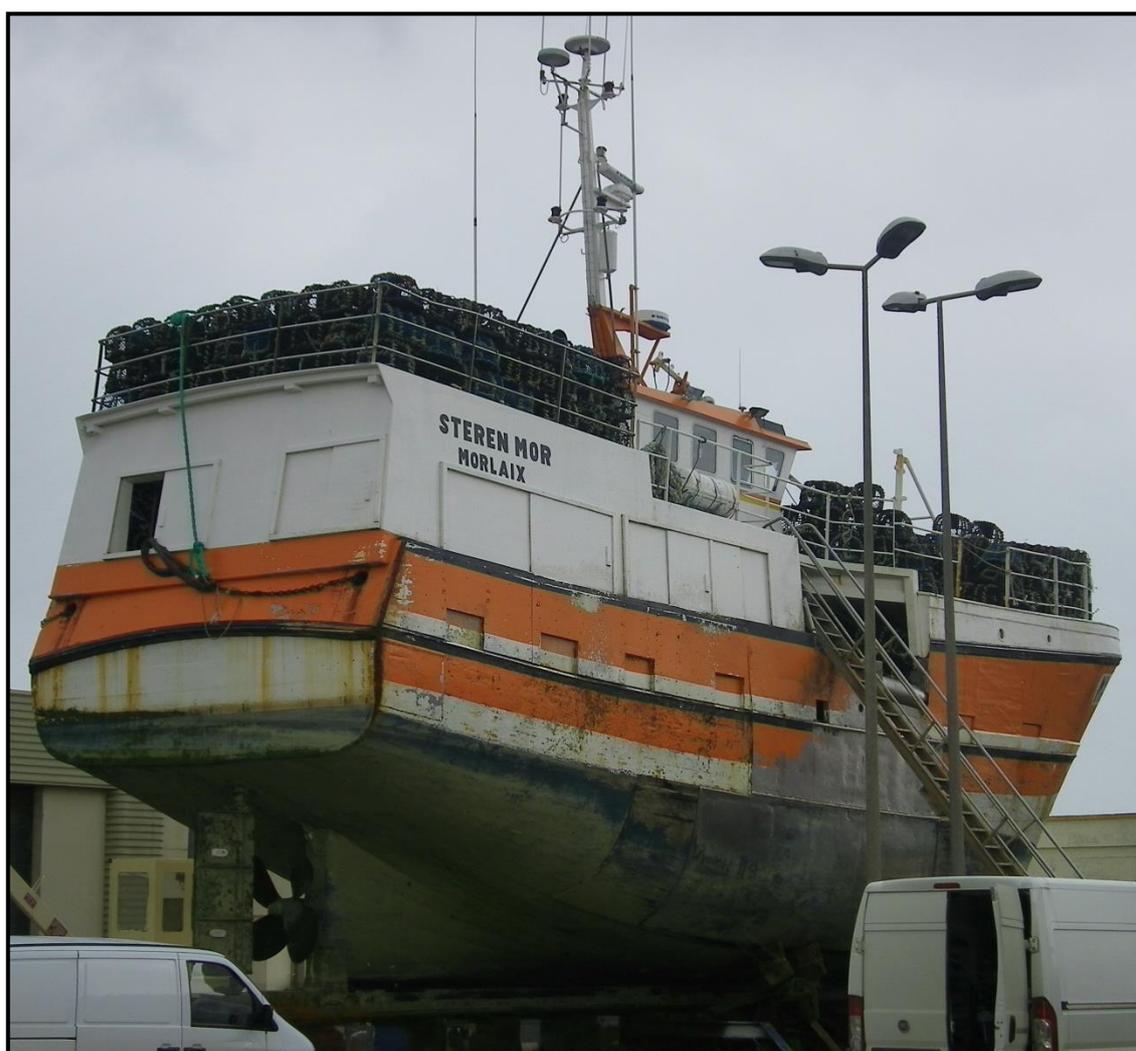
Navire en cale sèche après l'événement

L'origine de l'entrée d'eau dans la cale a été identifiée lors de l'enquête. Le vivier présentait une fissure qui a été révélée lors d'un test d'étanchéité réalisé après l'événement. L'entrée d'eau a entraîné l'envahissement de la cale en raison du débit de la pompe de circulation bien supérieur à celui des pompes d'assèchement.
