Rapport d'enquête simplifié
Simplified report of safety investigation

**COLLISION BETWEEN THE TRAWLER *ELLUMA*
AND THE CARGO VESSEL *ARKLOW BEACH*,
ON 22 AUGUST 2014 OFF POINTE DE PENMARC'H**

Bureau d'enquêtes sur les événements de mer

Rapport publié : mars 2015

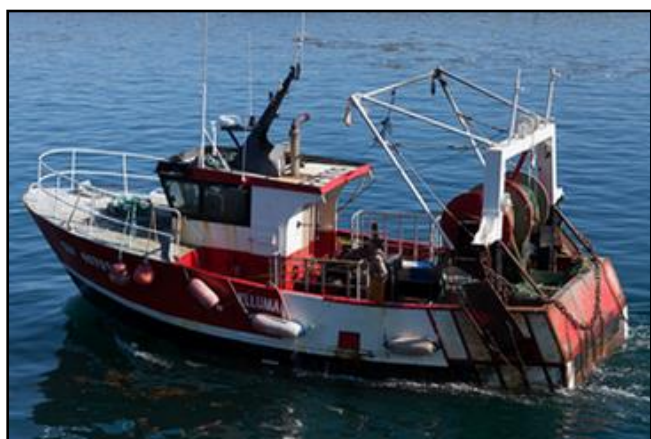
L'*ELLUMA*

Le navire de pêche *ELLUMA*, immatriculé au Guilvinec sous le numéro GV 407019, est un chalutier en acier construit en 1978.

La proue de l'*ELLUMA* est enfoncée jusqu'à la cloison d'abordage. Le flanc tribord présente des traces du ragage. Les travaux de réparation ont duré plusieurs mois.

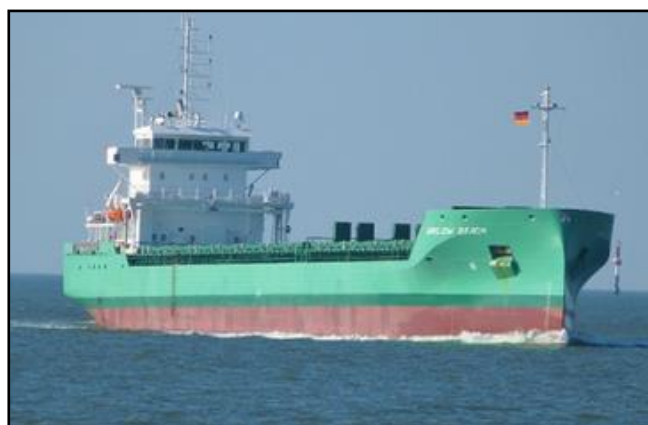
L'*ARKLOW BEACH*

Le navire de commerce *ARKLOW BEACH* immatriculé aux Pays-Bas est un « general cargo » mis en service en juillet 2014.

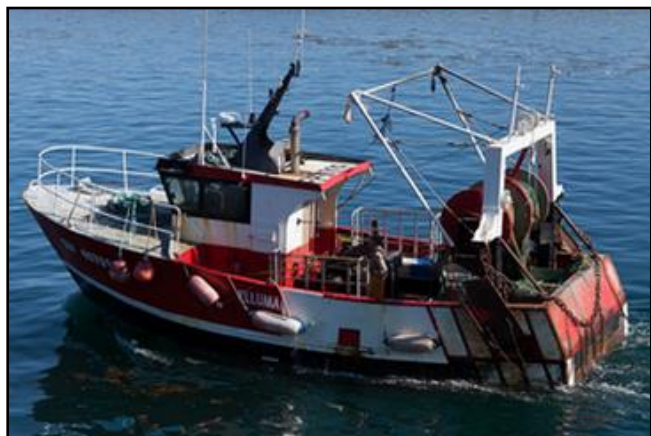
ELLUMA

The fishing vessel *ELLUMA*, registered at Le Guilvinec number GV 407019, is a steel-hulled trawler built in 1978.

The stem of *ELLUMA* was crushed to the collision bulkhead. The starboard side showed marks of chafing. Repairs went on for several months.

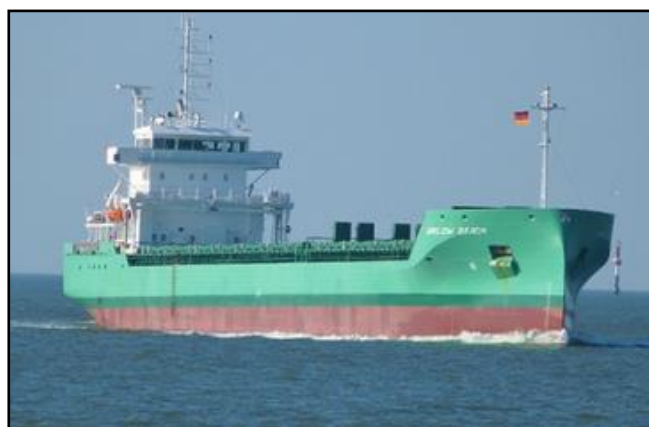
ARKLOW BEACH

The merchant vessel *ARKLOW BEACH*, registered in The Netherlands, is a « general cargo » commissioned in July 2014.
