Rapport d'enquête simplifié Simplified report of safety investigation

**ABORDAGE ENTRE LE CHALUTIER *MOOREA*
ET LE PÉTROLIER *FRONT NJORD*
LE 13 JUILLET 2014 À L'ENTRÉE DU CHENAL DE SAINT-NAZAIRE**

**COLLISION BETWEEN THE TRAWLER *MOOREA*
AND THE TANKER *FRONT NJORD* ON 13 JULY 2014
AT THE ENTRANCE TO THE SAINT-NAZAIRE FAIRWAY**

Bureau d'enquêtes sur les événements de mer

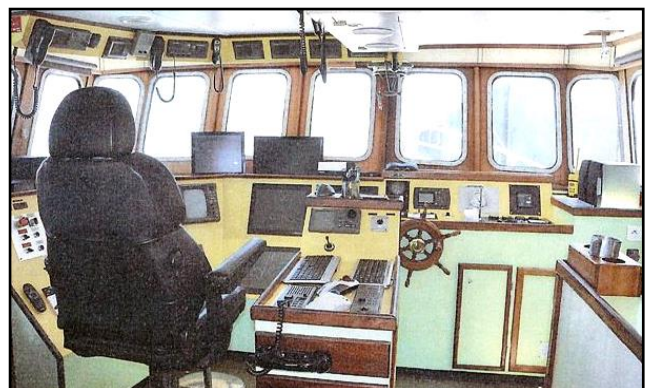
Le matelot s'assoit dans le fauteuil situé face aux commandes.

Entre **06h00** et **06h30**, il manœuvre pour éviter un convoi qui fait route vers le port de Saint-Nazaire. Après avoir repris sa route au 190°, il fait un tour d'horizon et ne voit rien d'anormal. Il poursuit le quart dans son fauteuil. Les alarmes anticollision radars et de quart à la passerelle « homme mort » ne sont pas en fonction. La puissance du poste VHF est réduite au minimum.

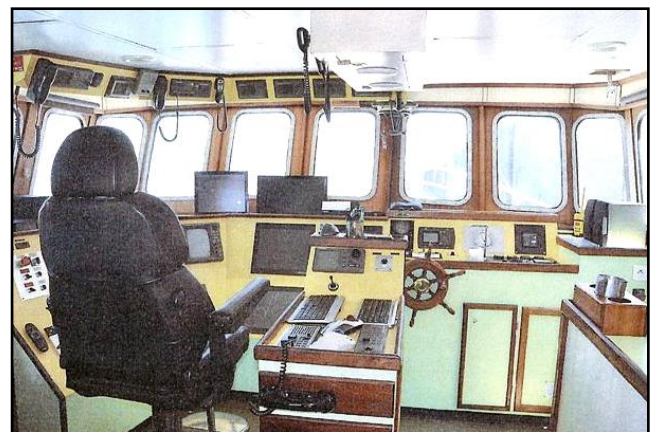
The rating sat in the armchair facing the control panel.

Between **6.00 am** and **6.30 am**, he manoeuvred to avoid a convoy heading to the port of Saint-Nazaire. After resuming his 190° course, he made a comprehensive visual scan of the horizon which revealed nothing unusual. He carried on the watch in his armchair. The radar anti-collision alarm and the bridge navigational watch alarm system, a « dead man » alarm, were not activated. The VHF equipment power was reduced to the minimum.
