# Rapports d'investigations préliminaires

## (1<sup>er</sup> quadrimestre 2011)

Bureau d'enquêtes sur les événements de mer

# CHUTE A LA MER DU PILOTE MARITIME A BORD DU NAVIRE DE CHARGE *DS COMMANDER* SURVENUE LE 28 JUILLET 2009 AUX ABORDS DE LORIENT

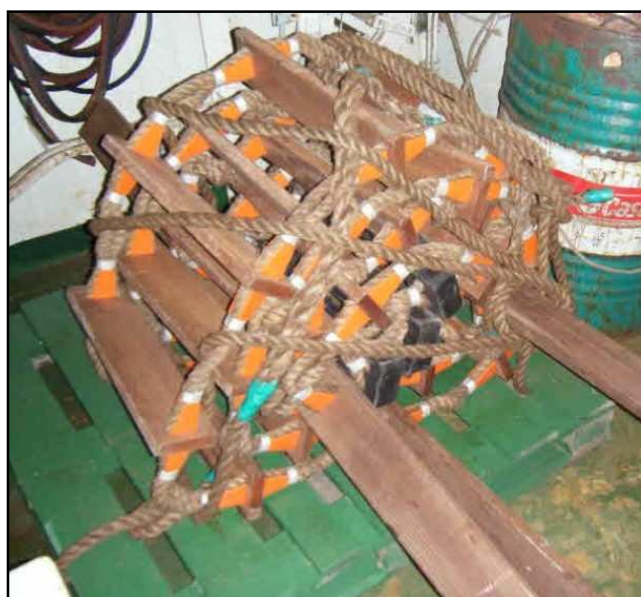
L'échelle de pilote a été embarquée à Tacoma (USA) en mars 2008. Il s'agit d'un équipement neuf. Elle a été fabriquée par la société Sea Contractor basée à Singapour.

Elle a une longueur de 8 mètres et dispose de 24 échelons et trois traverses. L'espacement entre chacun d'eux est de 330 mm environ et les cordages latéraux, de 23 mm de diamètre, sont en « Sisal », fibre extraite des feuilles de cette plante originaire de l'Est du Mexique.

Il est constaté durant les essais que le cordage part en complète décomposition à l'endroit de la rupture ; la fibre ne présente plus aucune résistance.

- 1- Résistance à la rupture de la surliure : 77,1 daN.
- 2- Résistance à la rupture du cordage : 160 daN (pour information Sisal : 2786 daN et manille : 3190 daN).

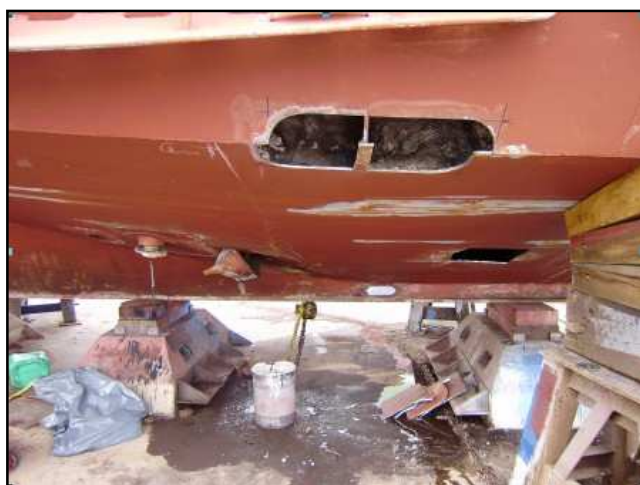
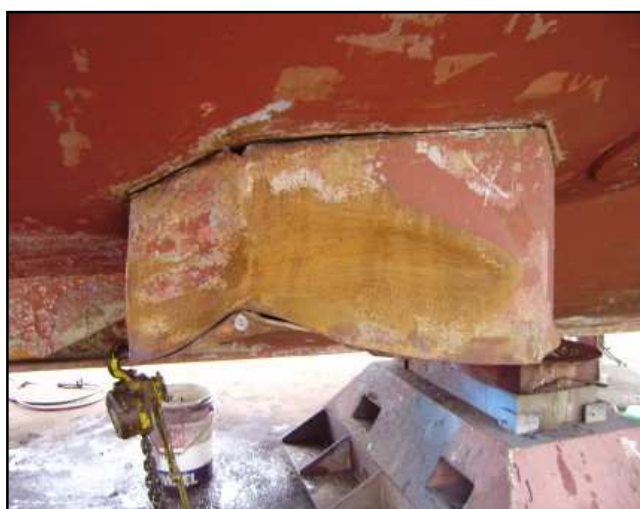
La coque de l'*ADELINE STEPHEN* a subi des dégâts peu importants. Cependant, l'eau a envahi le compartiment moteur.

Les travaux concernent :

- 1- La coque : mise en place d'inserts et remplacement du sabot de sondeur ;
- 2- La machine : re-conditionnement du moteur de propulsion, remplacement du moteur auxiliaire, remise en état en atelier du réducteur-embroyeur et remplacement des filtres, joints et roulements des différents auxiliaires ;
- 3- Les circuits électriques : remplacement des batteries et des 2 alternateurs, des câblages électriques des tableaux 24V et 220V et du circuit électrique des sécurités du moteur principal.
- 4- Les matériels électroniques : remplacement du sonar et du Géonet.

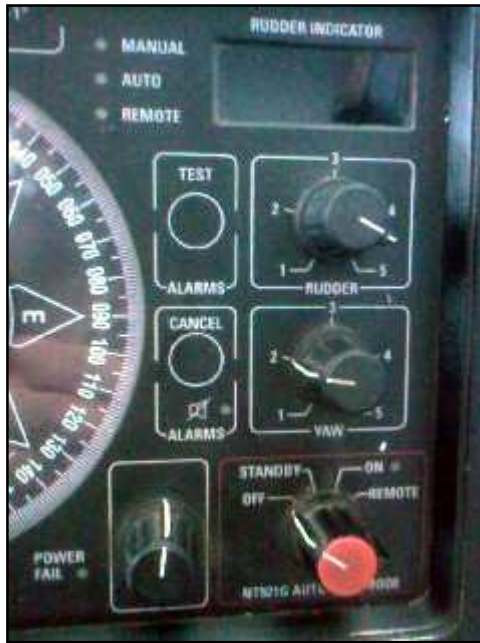
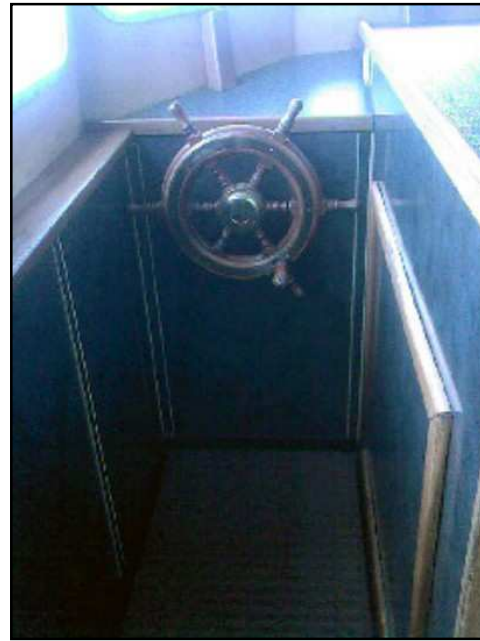
Commande de barre

Le sélecteur de commande de barre manuelle/  
automatique a été remplacé.

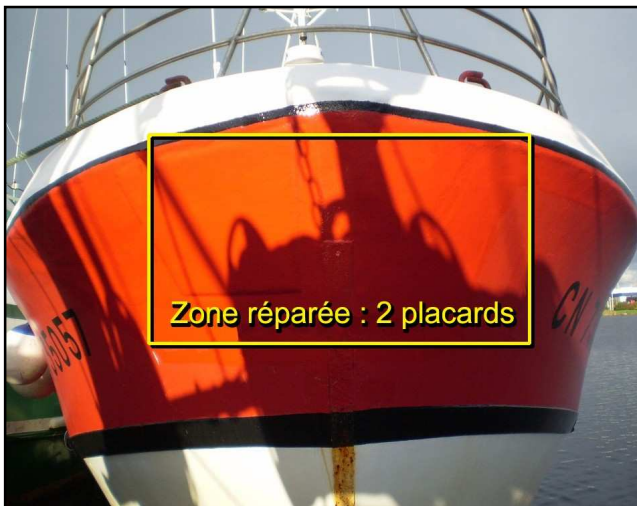
Une ronde de coque approfondie ne fait pas apparaître d'entrée d'eau mais laisse voir de nombreuses fissures sous le gaillard avant, de part et d'autre de l'étrave. Toutes les fissures se trouvent au dessus du pont de franc bord .

Une réparation provisoire a été effectuée sur les fissures, le navire a repris la pêche.

Un arrêt technique important est prévu pour reprendre les fissures sous la gaillard.

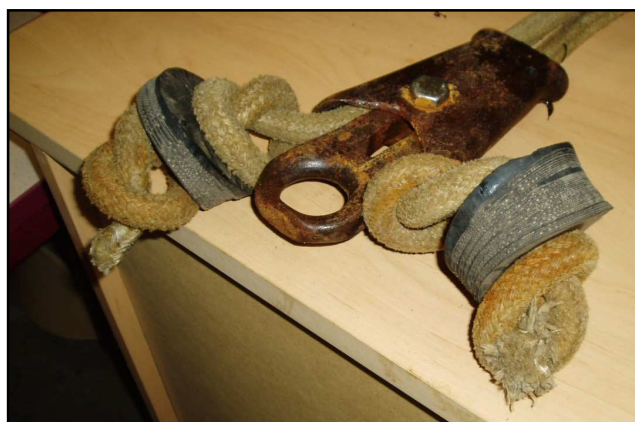
Dispositif avant l'accident

La boucle du raban du chalut présente un risque en cas de manque de vigilance d'un marin se tenant à proximité.

- Le patron du navire a modifié le raban du chalut : la boucle est remplacée par deux brins libres munis de « bloqueurs » réalisés avec des flotteurs de filet.
- Pas de visites médicales d'aptitude du mécanicien en 2001, 2006 et 2010.
- Les tests d'alcoolémie et de toxicologie se sont révélés négatifs.
- Validité des visites médicales : tolérance d'environ 6 mois accordée par le service médical de la Direction de la Mer et du Littoral Manche.
