Rapports d'investigations préliminaires

(2^{ème} quadrimestre 2010)

ECHOUEMENT DU CARGO *BALTIC CARRIER* AUX ABORDS DU CAP GRIS-NEZ LE 17 MAI 2008

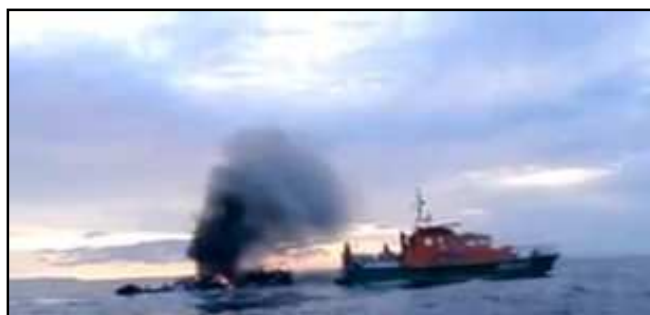
L'équipage de la SNS ne peut circonscrire l'incendie.

A **08h12**, le *LOUIS GABY* coule par 83 mètres de fond à la position : Latitude : 41°23',9 N Longitude : 009°01,6 E. Une nappe d'hydrocarbures d'une surface approximative de 130 m² est observée à proximité.

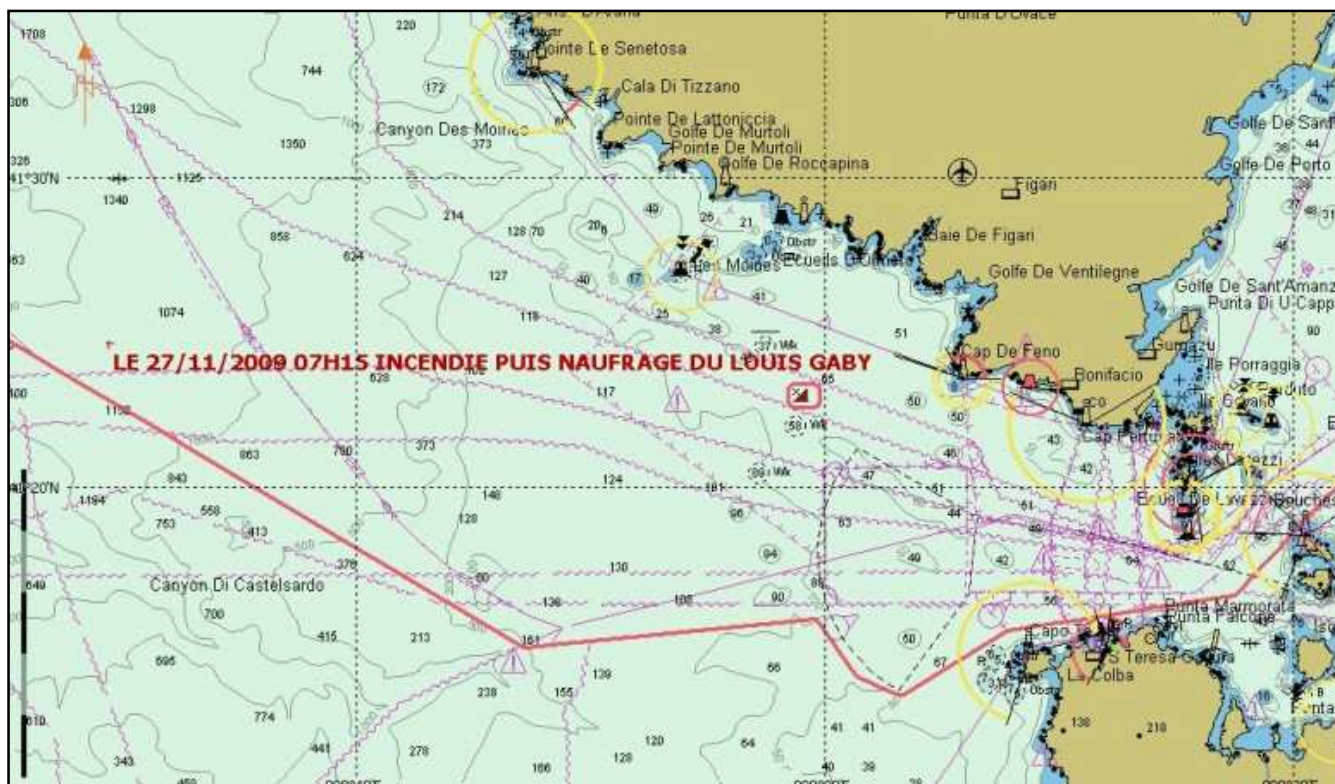
Le *LOUIS GABY* a coulé suite à l'incendie. Il est totalement perdu.

Suite aux observations faites par l'équipage, le point de départ de l'incendie se situerait dans le compartiment batteries et serait donc très certainement d'origine électrique ; néanmoins, aucun défaut électrique ni d'appareil ou de circuit en cause n'ont pu être identifiés. Les batteries d'accumulateurs avaient été remplacées une fois depuis la mise en service du navire.

Les circuits électriques devraient faire l'objet d'inspections visuelles fréquentes par les bords afin de détecter des défauts d'isolement ou de connexions.
