# Rapports d'investigations préliminaires (3<sup>ème</sup> quadimestre 2010)

Bureau d'enquêtes sur les événements de mer

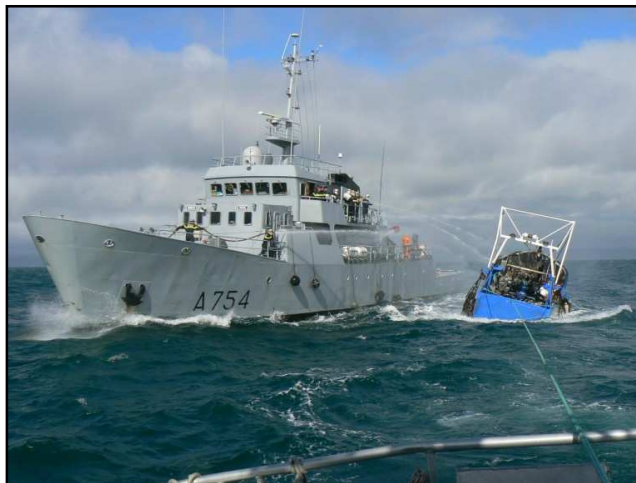
Photographie : SNSM de Saint-Quay Portrieux

Vers **15h30**, l'incendie semble éteint. L'*ALEXIS* est pris en remorque par la vedette *SAINTE ANNE DU PORT* et ramené au port. Durant le remorquage, le feu reprend. Le *BE TIGRE*, resté à proximité du convoi, lutte, à l'aide de ses pompes, contre l'incendie de l'*ALEXIS*.

L'incendie, qui semble s'être propagé à l'avant bâbord du compartiment moteur, est probablement dû à une pulvérisation d'huile de la centrale du pilote automatique ou de la pompe hydraulique du treuil sur l'échappement (360°C à 380°C), bien qu'aucune trace d'inflammation à ce niveau n'a été relevée, ou par contact avec un arc électrique ou un extra courant de rupture d'une bobine.

Des précautions doivent être prises afin d'éviter tous risques de projection ou de pulvérisation d'huile ou de combustible de circuit sous pression sur les surfaces chaudes et/ou composants électriques pouvant générer un arc électrique ou un extra courant de rupture.
