Rapport d'enquête technique

**ÉCHOUEMENT DU CHALUTIER *CÉLACANTE*  
LE 22 MAI 2014 À PROXIMITÉ DU PHARE  
DES PIERRES NOIRES DANS LE CADRE  
D'UNE OPÉRATION D'ASSISTANCE  
AU VOILIER *NÉNETTE***

Bureau d'enquêtes sur les événements de mer

Rapport publié : mai 2015

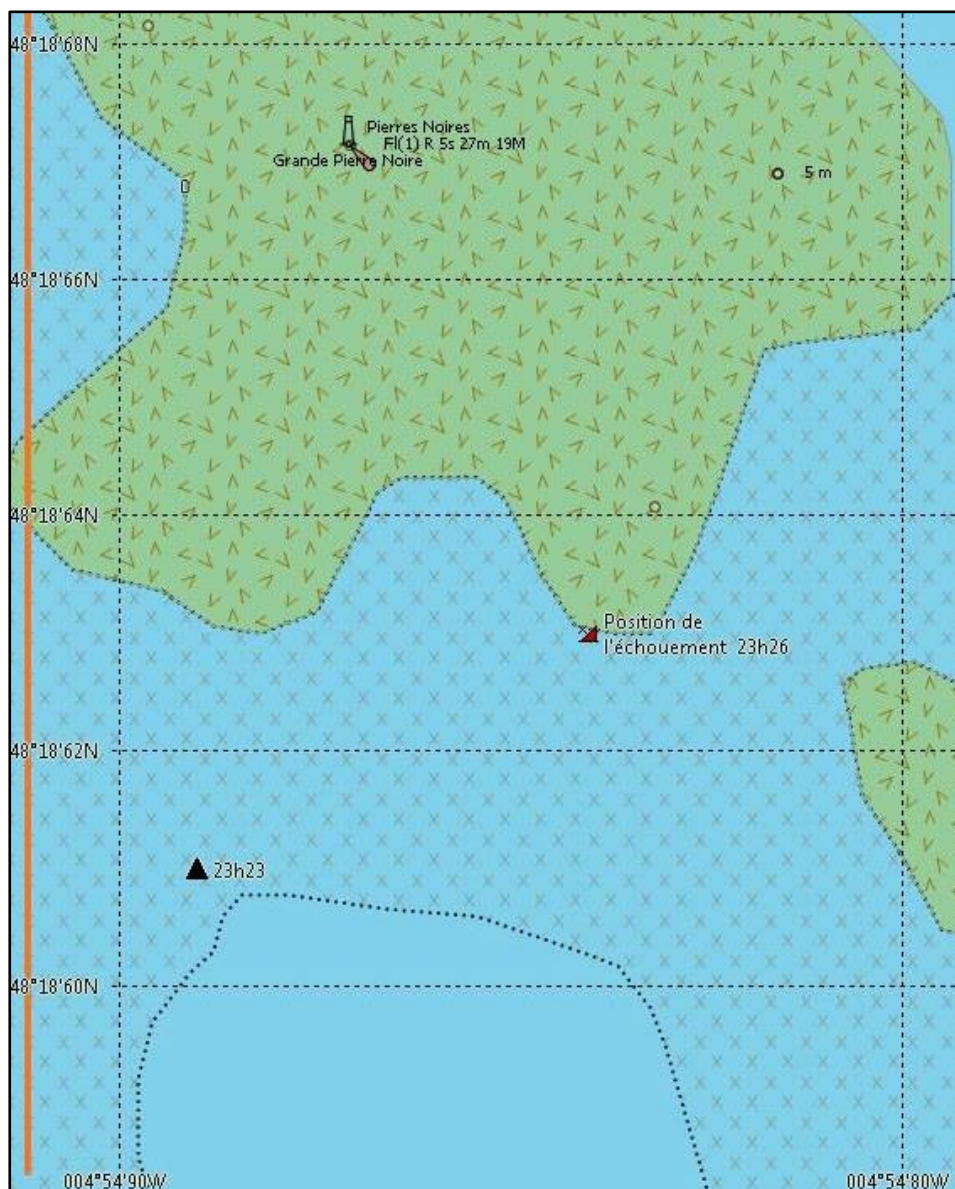
Après la rupture de la première remorque, les deux premières tentatives de passage de la seconde ont échoué. Pendant ces tentatives, qui ont duré une vingtaine de minutes, une pantoire en fil d'acier de 18 mm de diamètre s'est prise dans l'hélice du chalutier. Il ne lui restait donc plus pour manœuvrer que son propulseur d'étrave, ce qui était insuffisant.

Ces tentatives se sont avérées incompatibles, compte tenu du vent et du courant, avec la proximité du Plateau des Pierre Noires. Le *CÉLACANTE* a dérivé sur ce plateau qui découvre de plusieurs mètres à basse mer.
