Rapport d'enquête technique

Abordage

KERBULIC

SÉBASTIEN II

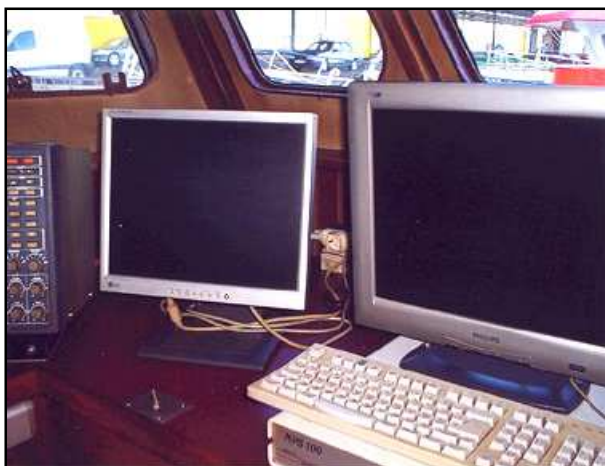
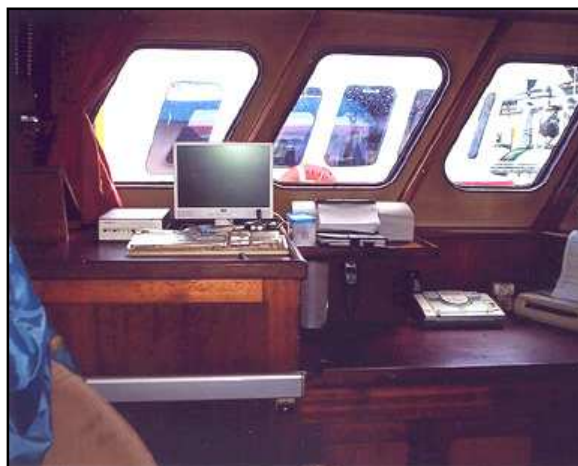
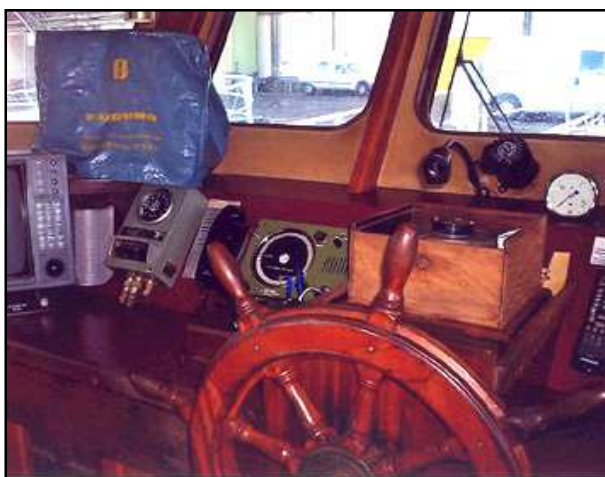
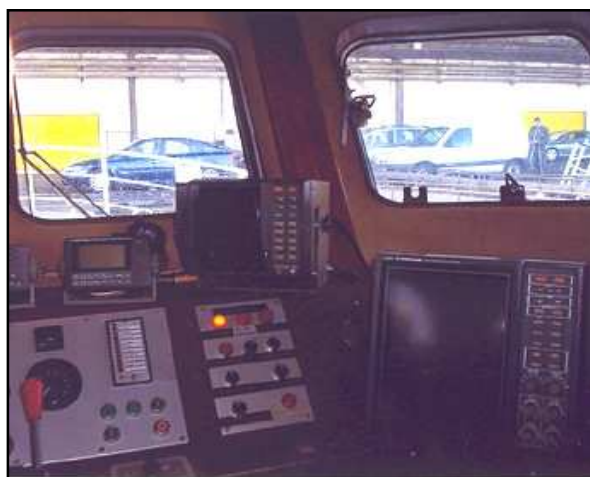
La visibilité vers l'avant est assurée par 4 vitres dont deux possèdent des essuie-glaces et sur les côtés par 3 vitres : toutes sont en bon état.

La configuration de la passerelle et le moyen de communication VHF utilisé **n'ont pas été retenus comme facteurs contributifs**.

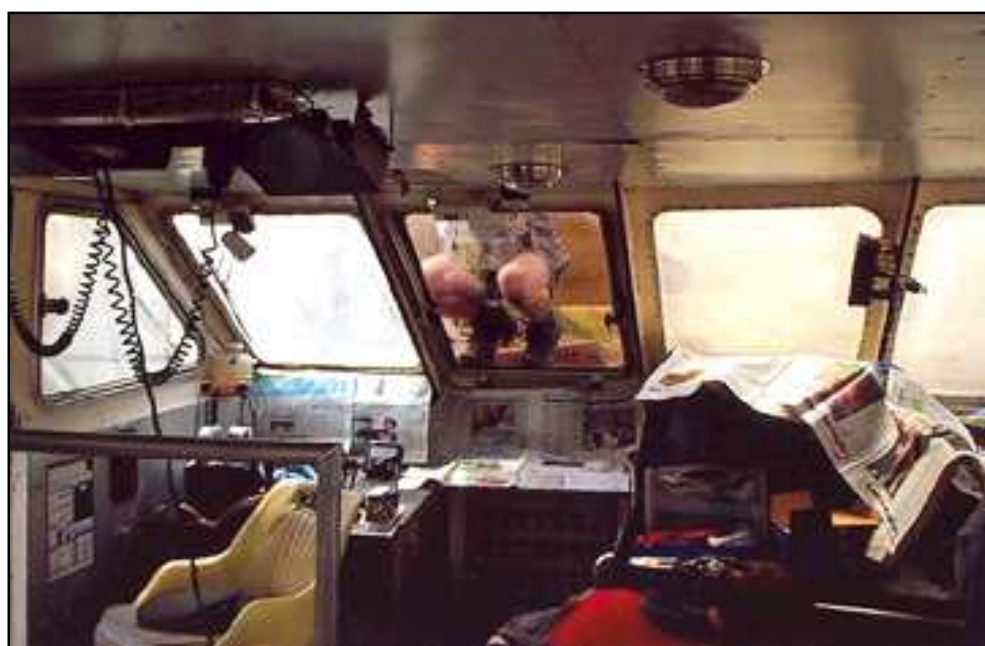
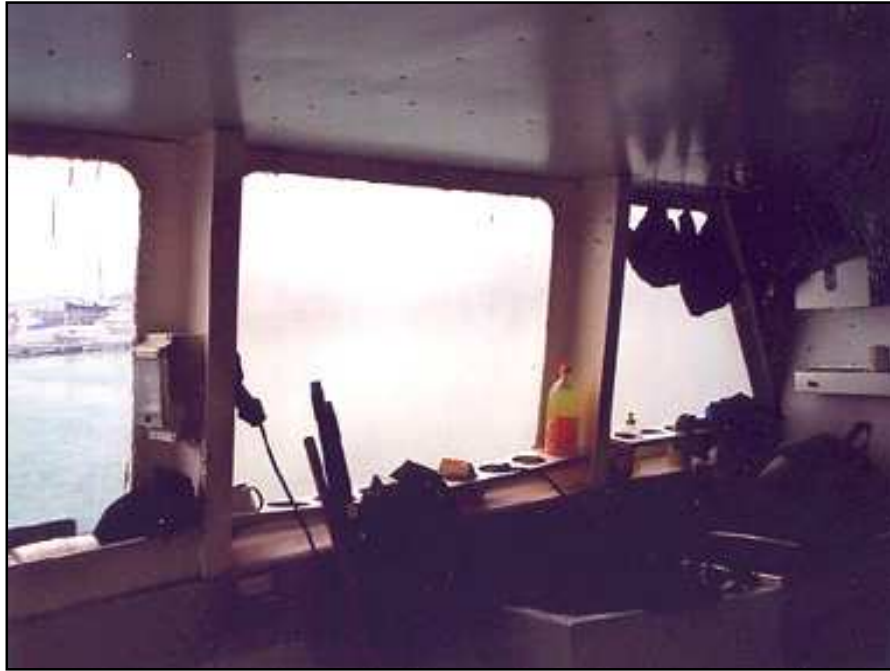
La superstructure avant est très inclinée vers l'arrière ; par rapport à l'horizontale, l'angle est d'environ 35°.

Les **ouvertures** dans la superstructure avant sont au nombre de cinq : quatre vitres pour la timonerie dont deux sont en plexiglas et deux en verre avec essuie-glaces, une vitre en plexiglas dans la porte métallique qui est située sur l'avant du vire-filet et qui permet d'accéder au pont avant.

Sur les côtés de la timonerie, toutes les vitres sont en plexiglas à l'exception d'une en verre à bâbord avant. Les ouvertures sur l'arrière sont au nombre de deux : une vitre en verre, l'autre en plexiglas.
