***LE VAGABOND***  
(Fécamp)

# Rapport d'enquête technique

## Disparition à la mer

survenue le 10 décembre 2005

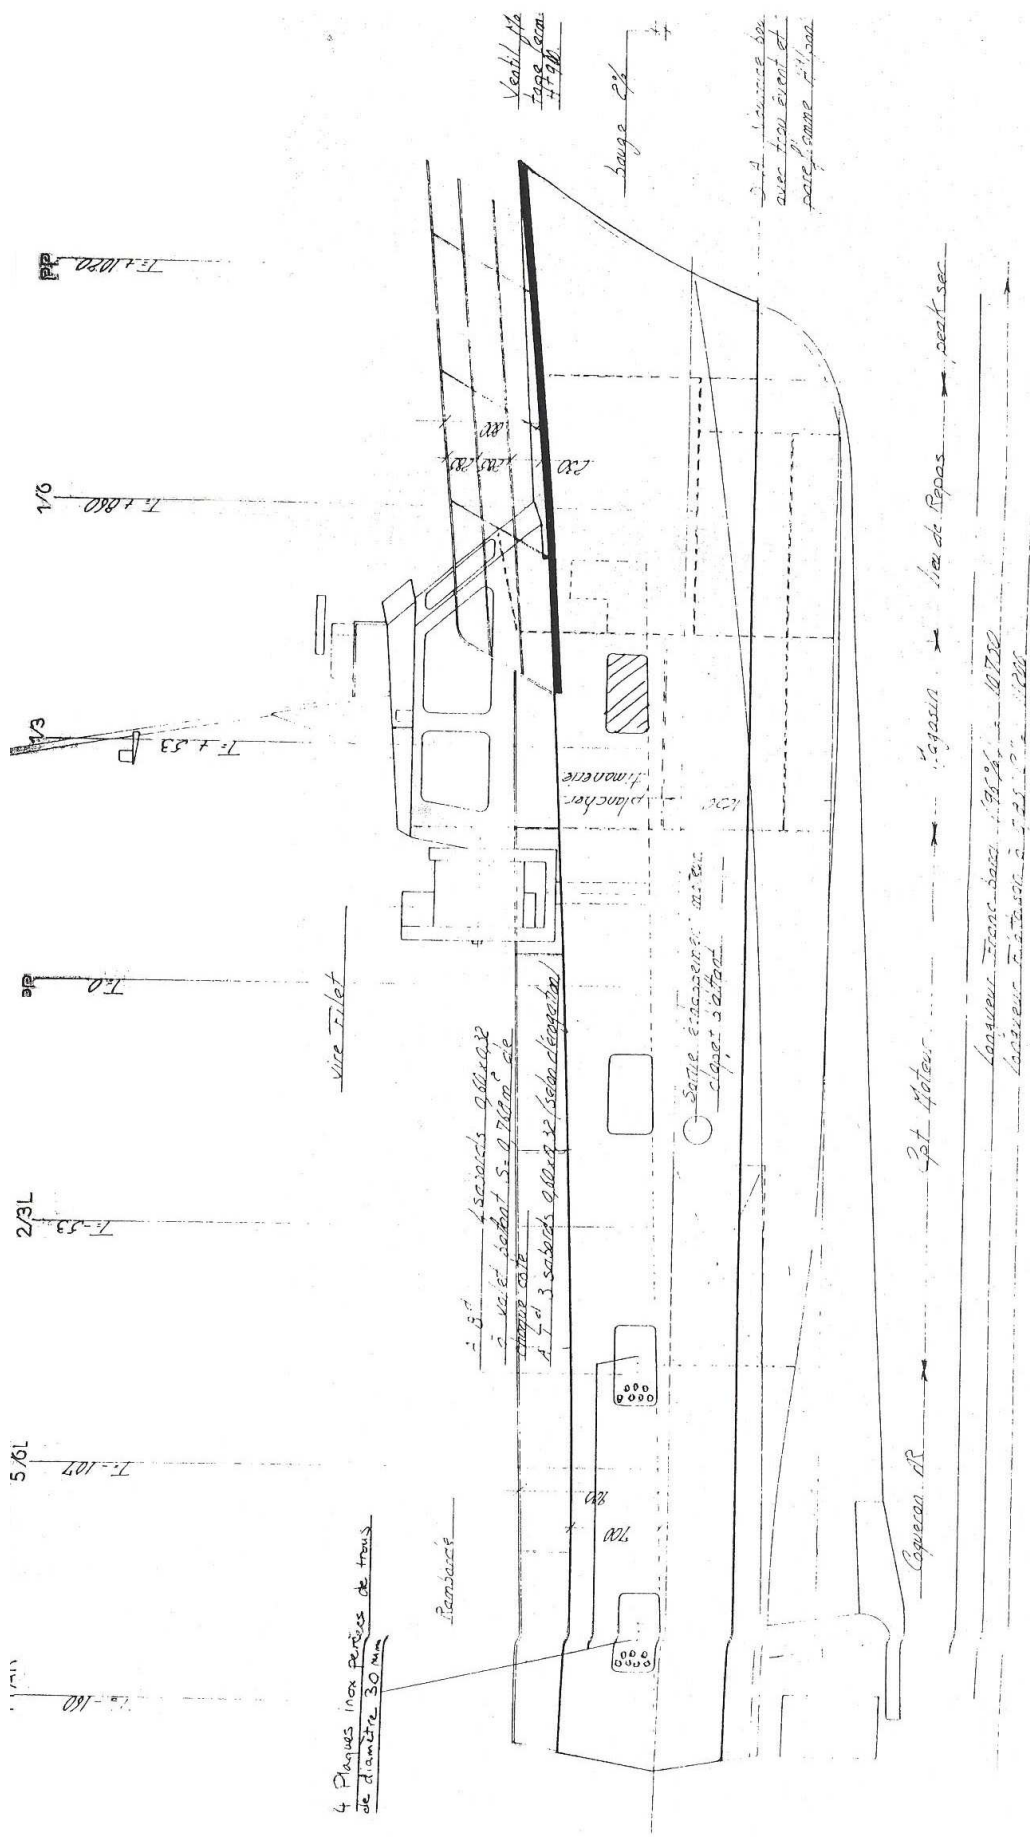
Accès magasin 1<sup>er</sup> étage panneau bois  
étanche sur 3 H<sup>1</sup> 180 plancher timonerie  
Cales 2 taquets

Accès coque en AR panneau métal  
étanche sur 3 H<sup>1</sup> 180 Cales 2 taquets

Modification Parc à filets

Accès les Pous  
panneau métal  
étanche en 2 parties sur  
H<sup>1</sup> 180 plancher timonerie  
Cales 2 taquets  
par pont

panneau à plat pont  
soulevé étanche

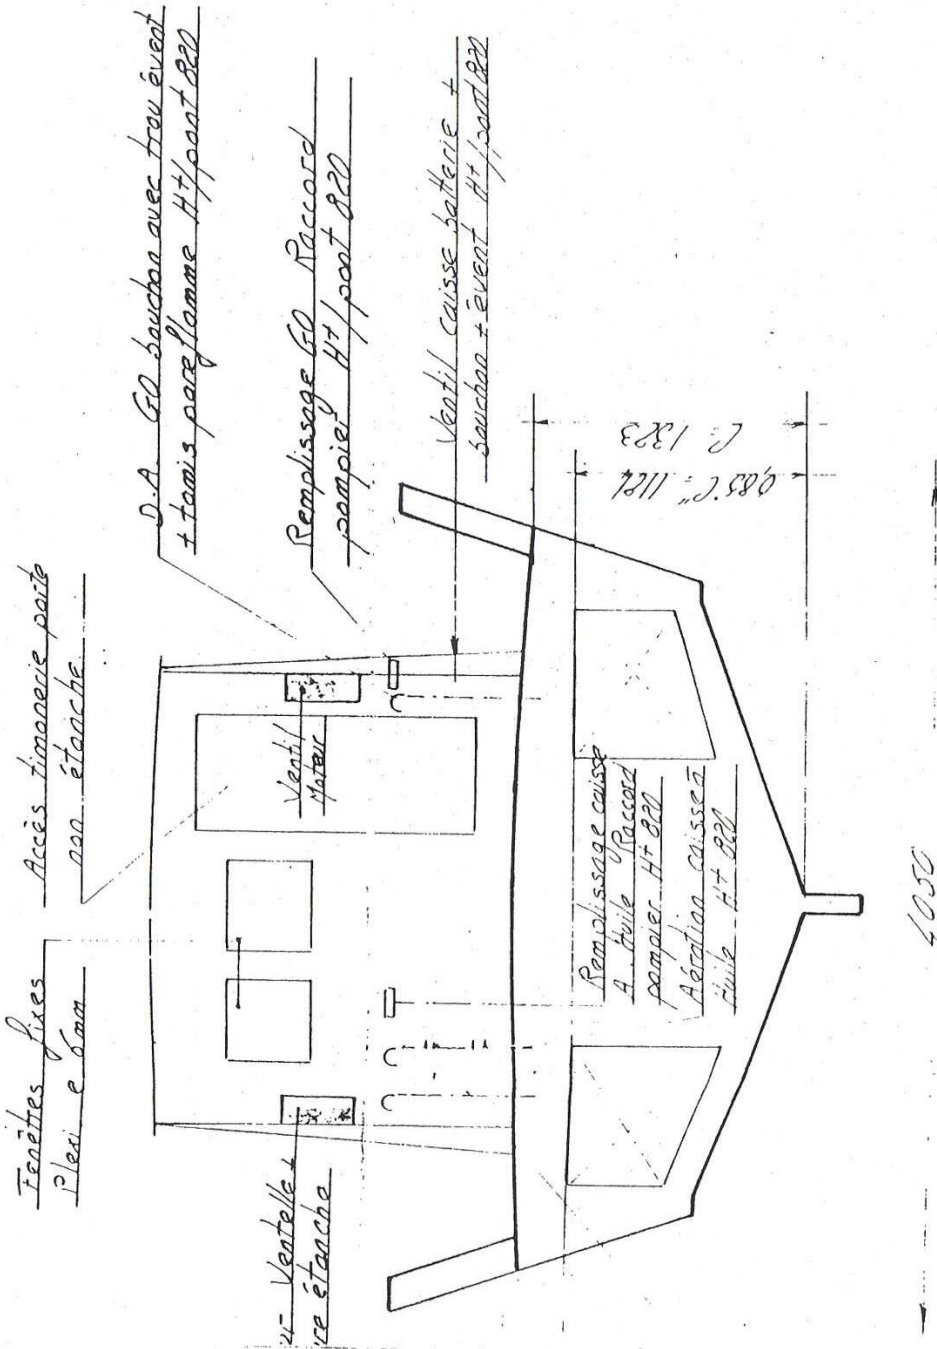
tenir dans les calculs de stabilité  
 du CB + coffrage, carois du tableau  
 une épaisseur 150mm

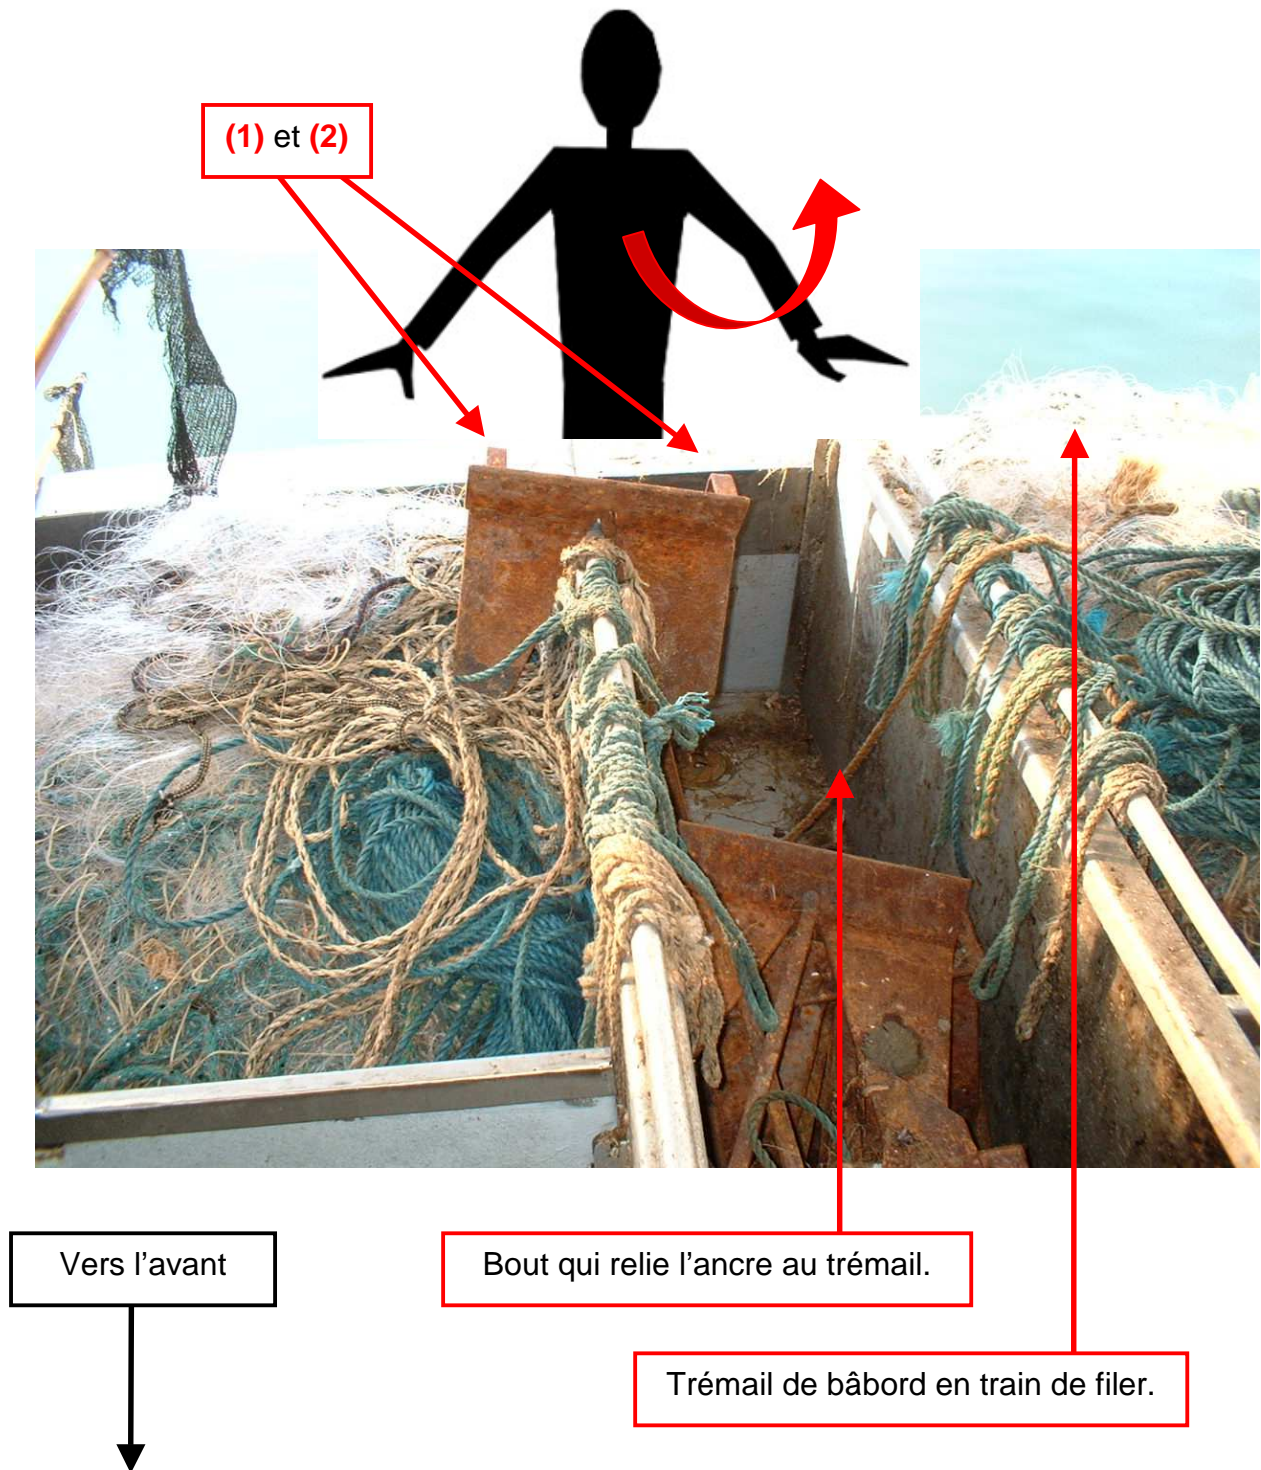
Poste de travail au moment du drame.

(1) et (2) : Poignées de l'ancre que le matelot doit saisir afin de lever et mettre à l'eau le trémail après avoir fait un demi-tour sur lui-même vers la gauche.
