**TALONNAGE DU NAVIRE À PASSAGERS
MEGA EXPRESS FIVE
LE 31 MAI 2014 AU DÉPART DU PORT DE L'ÎLE-ROUSSE
(HAUTE-CORSE)**

**GROUNDING OF THE PASSENGER FERRY
MEGA EXPRESS FIVE
ON 31 MAY 2014 ON DEPARTURE FROM THE PORT OF L'ÎLE-ROUSSE
(CORSICA)**

Bureau d'enquêtes sur les événements de mer

Rapport publié : mai 2015

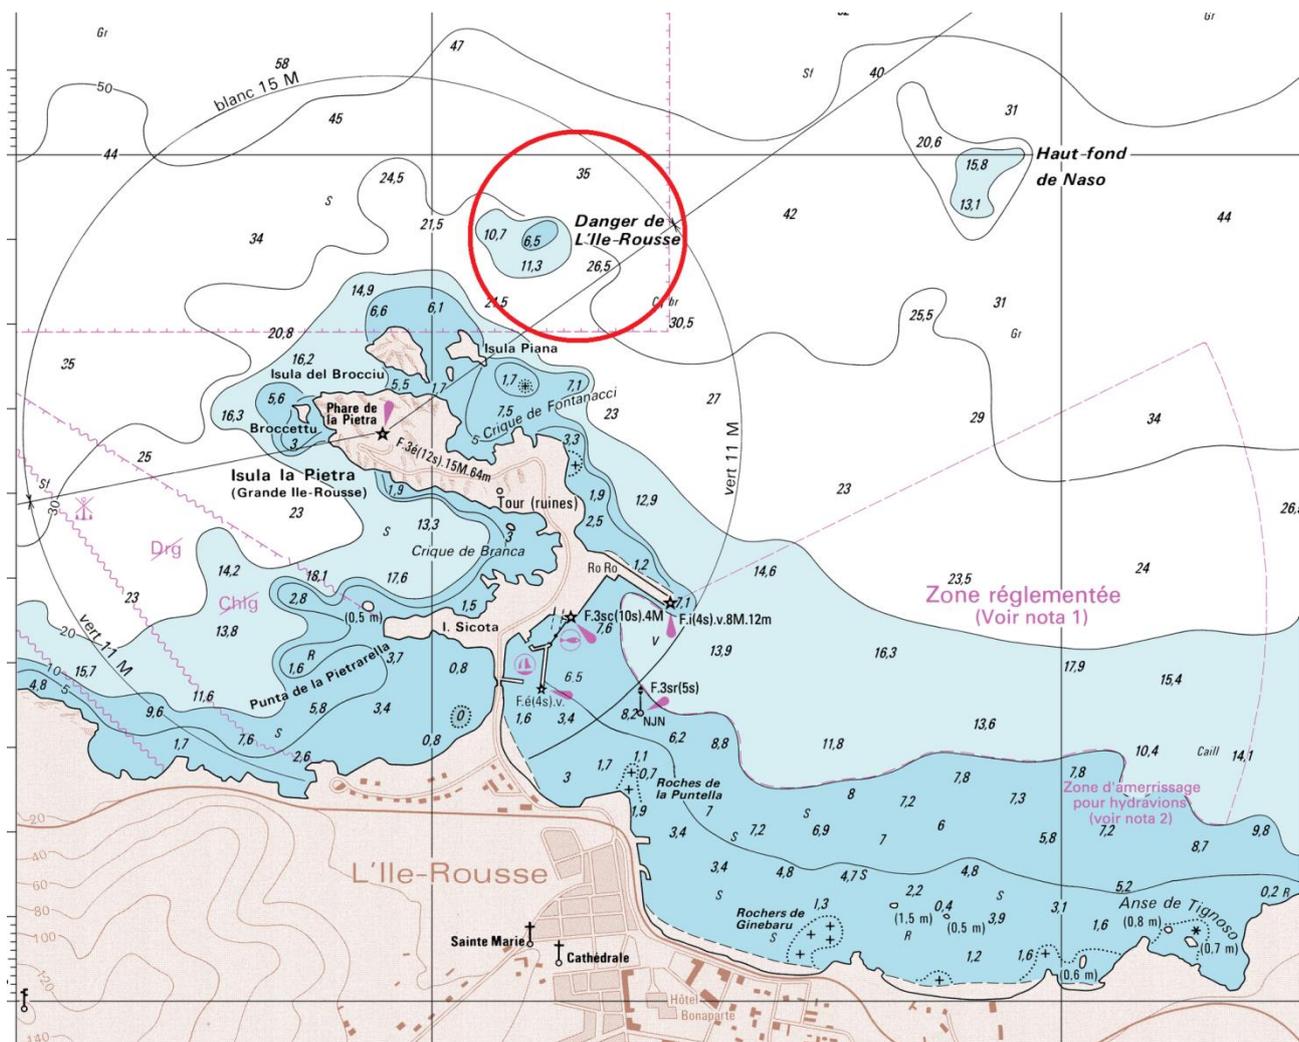
Sur la carte marine couvrant les approches de L'Île-Rousse (carte marine papier 6980 et ENC FR56980A), ce haut-fond est indiqué et porte la sonde 6,50 m entourée par une isobathe 10 m.

Extrait de la Carte SHOM 6980 utilisée par le bord.

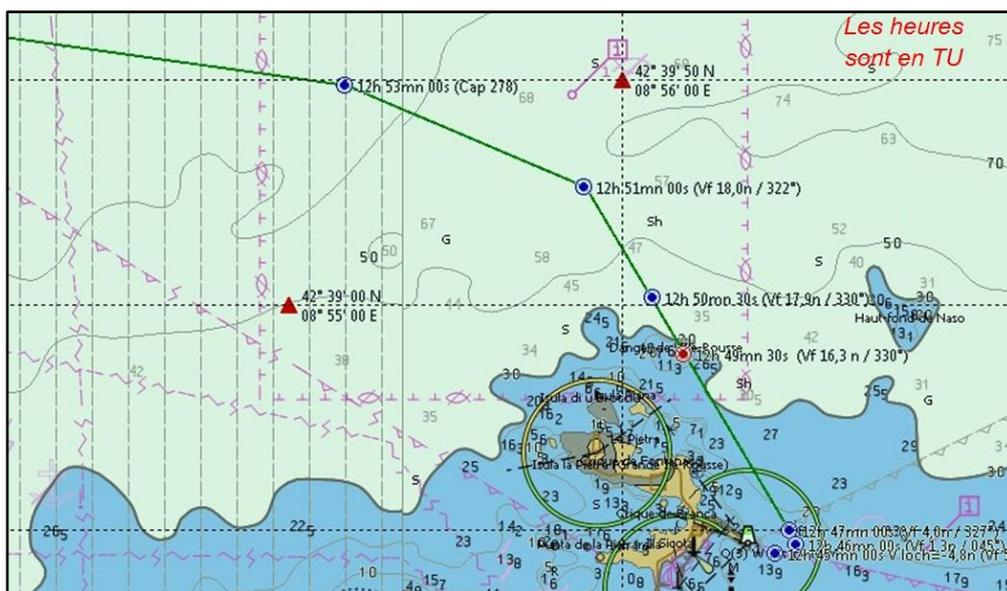
Le navire poursuit sa route et sa montée en allure (cf. carte ci-après). Le commandant demande alors au chef mécanicien de faire effectuer une ronde générale des fonds du navire ainsi qu'un contrôle des sondes des différentes capacités et mailles sèches. Aucune indication correspondant à ces investigations n'est portée aux journaux de bord.

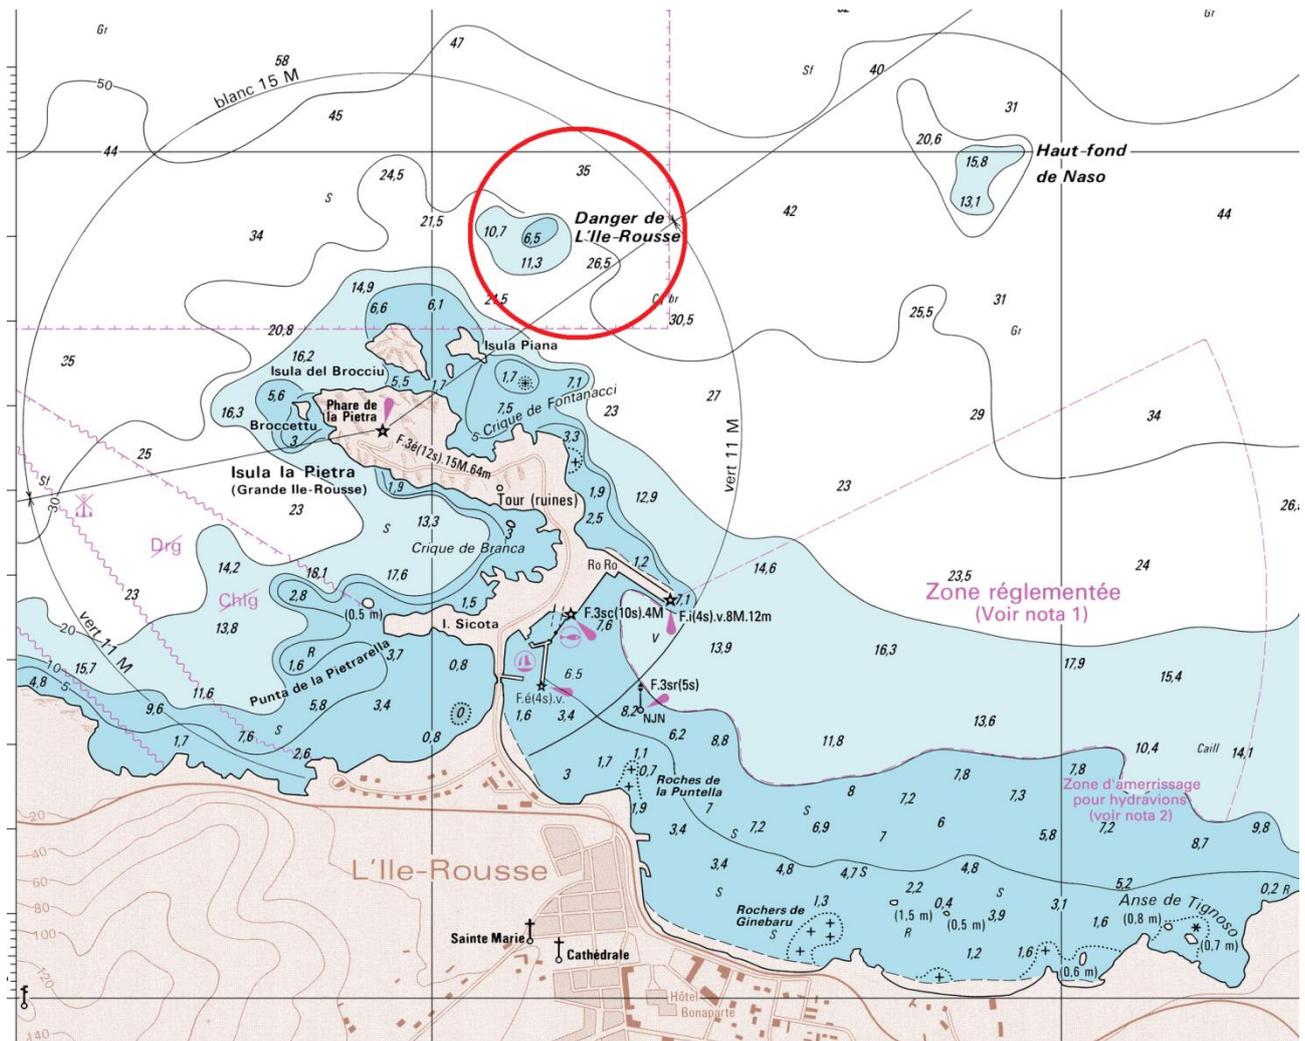
On the chart covering the approaches of L'Île-Rousse (paper marine chart 6980 and ENC FR56980A), this shoal is indicated with a 6.50 m sounding mark surrounded by an depth contour of 10 m.

Extract from Chart SHOM 6980 used by the crew cf. appendix C14.

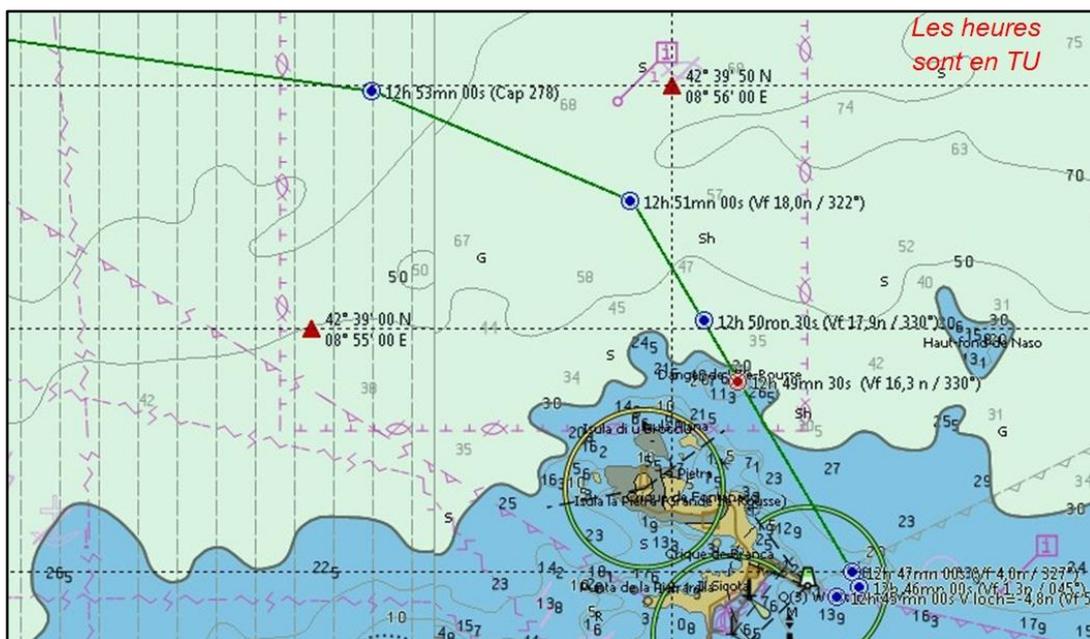
The vessel continued on her route and her run up to speed (cf. chart below). The master requested then the chief engineer to organize a comprehensive bottom patrol as well as a monitoring of the sounding of the various capacities and dry bilge spaces. No mention of these investigations was written on the log books.

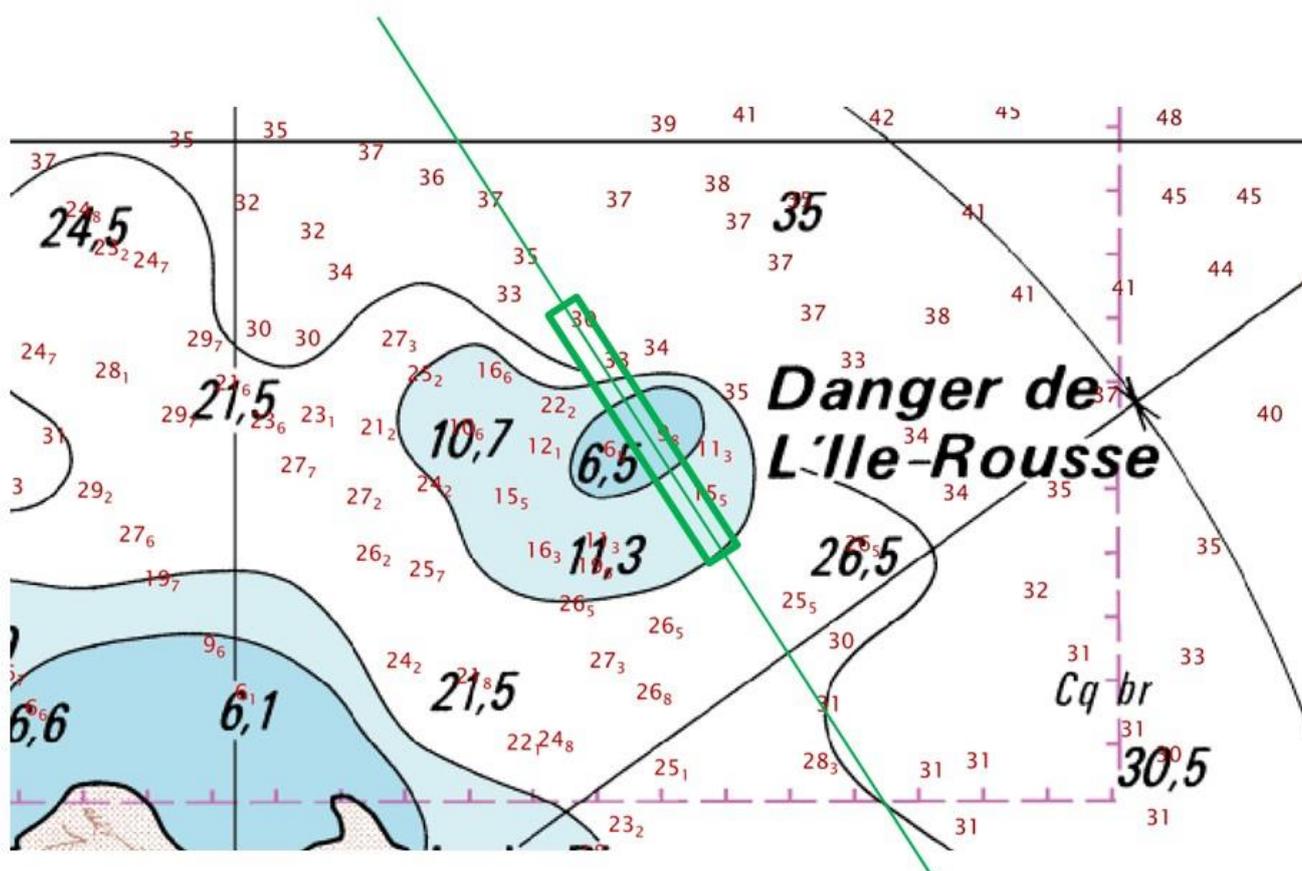
L'effet de squat, qui n'est pas négligeable sur de « grands » navires en mouvement, apparaît lorsque la profondeur d'eau sous la quille est faible (rapport profondeur / tirant d'eau inférieur à 1,5). Il est très sensible à la vitesse du navire (proportionnel au carré de la vitesse) et peut provoquer des modifications de l'assiette.

Extrait de la carte SHOM 6980 enrichi de sondes complémentaires (en rouge) que le SHOM a transmis au BEAmer.

La silhouette (longueur et largeur) représentée en couleur verte est celle du navire à la même échelle.

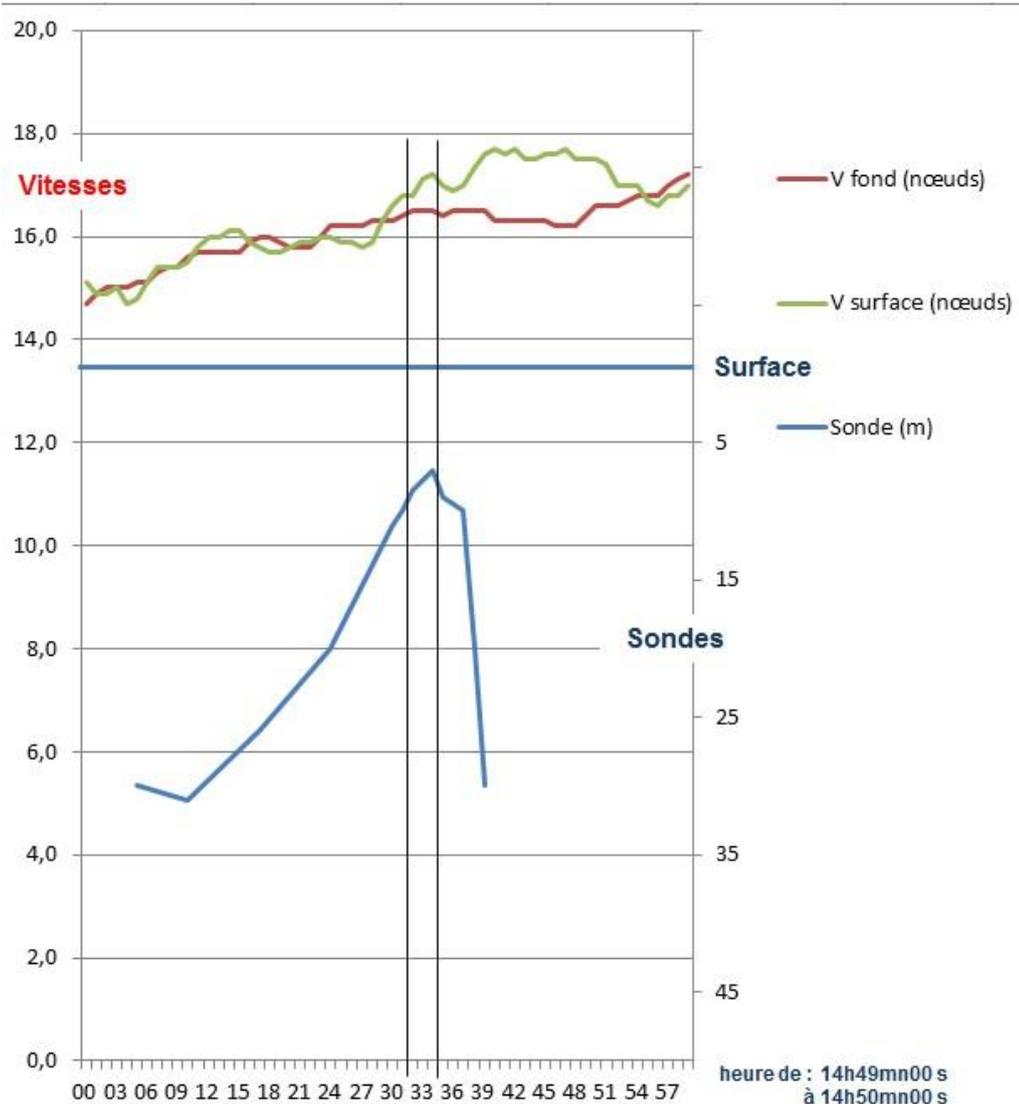
Le graphique ci-dessus a été réalisé à partir des données de vitesse fond et surface, seconde par seconde, données par le VDR entre 14h49mn00s et 14h50mn00s. Les sondes, au même moment, ont été, pour certaines, fournies par le SHOM pour d'autres déduites de la position du navire.

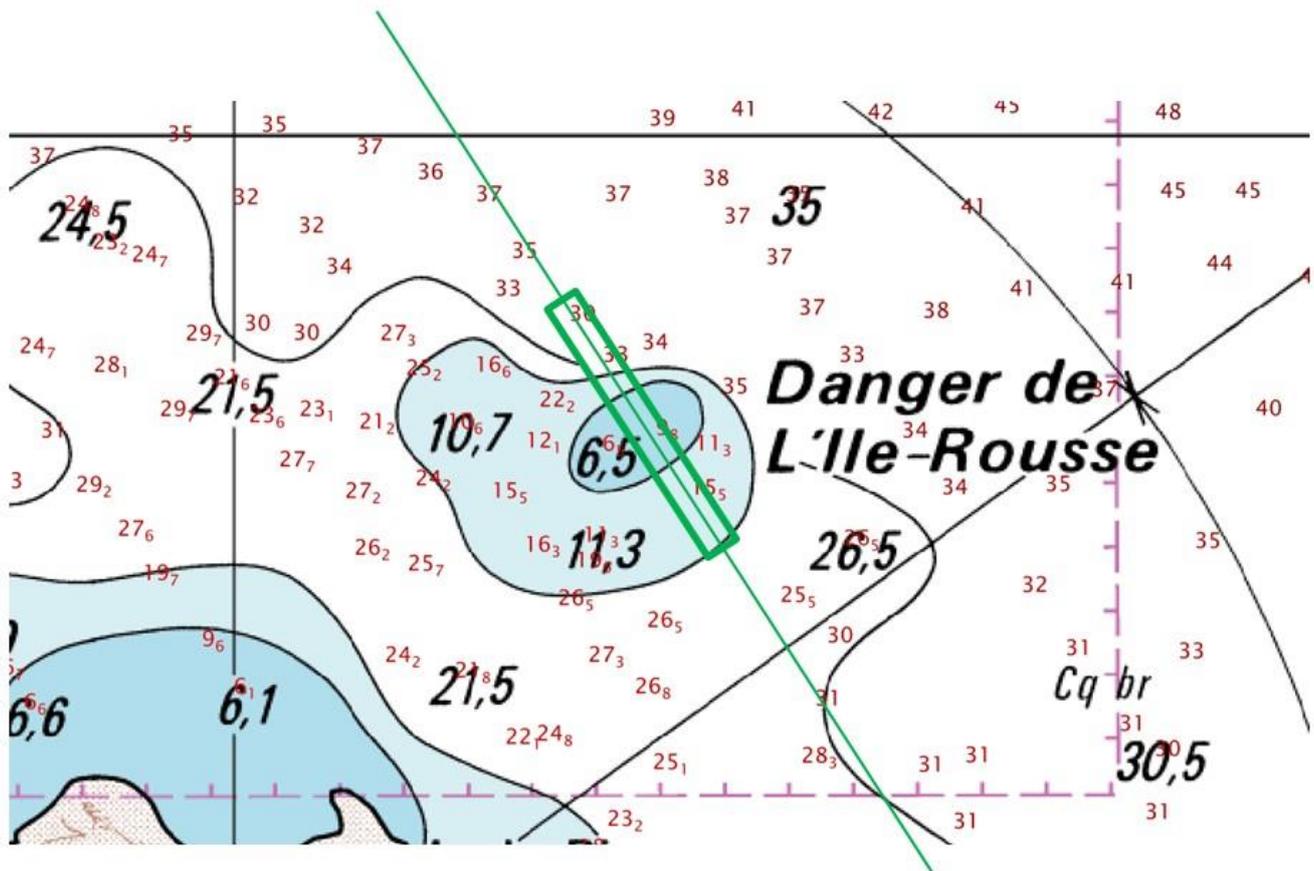
The squat effect, which is significant for « large » vessels underway, appears when the under keel clearance is low (ratio depth / draught under 1,5). It is very much affected by the speed of the vessel (proportional to the square of the speed) and can cause trim modifications.

Extract from the chart *SHOM 6980* enriched with additional soundings (in red) transmitted by SHOM to *BEAmer*.

The shape (length and breadth) figured in green color is the vessel's at the same scale.
