Rapport d'enquête technique

**ACCIDENT DU TRAVAIL MARITIME
SURVENU LE 16 JANVIER 2015
À BORD DU NAVIRE DE SERVITUDE *POUDJOU*
LORS D'UNE MANŒUVRE D'AMARRAGE
SUR COFFRE D'UN PÉTROLIER EN RADE DE MAYOTTE
(UNE VICTIME)**

Bureau d'enquêtes sur les événements de mer

Rapport publié : juillet 2015

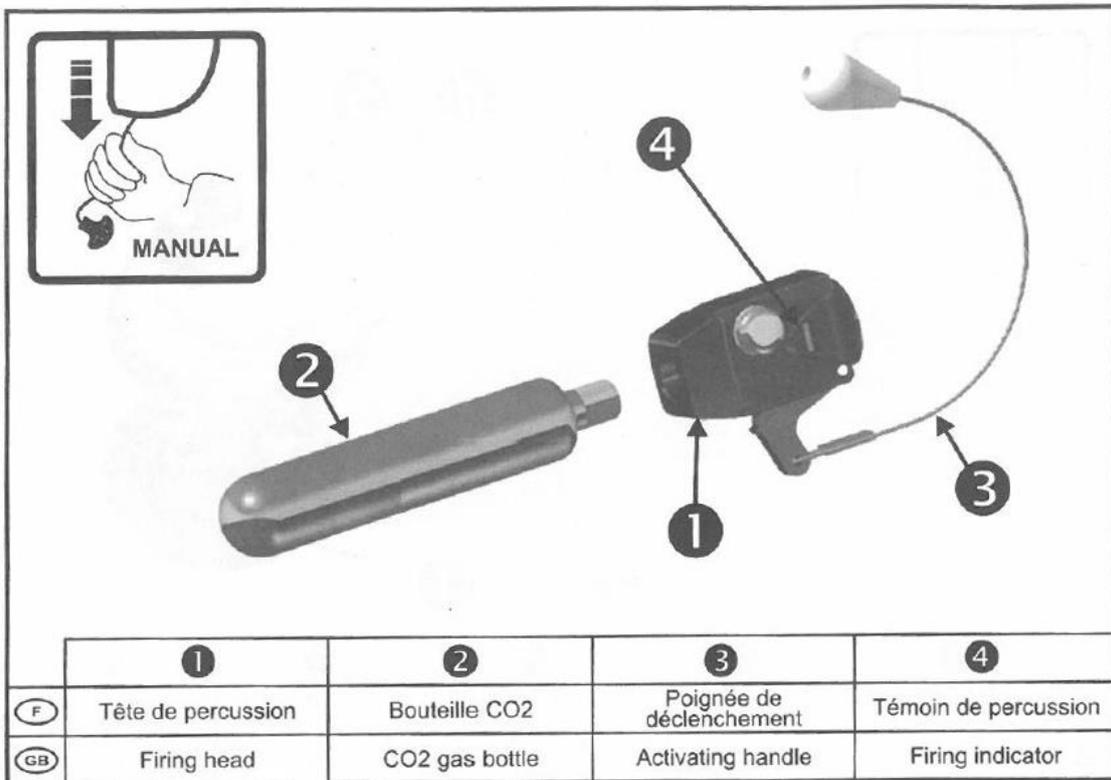
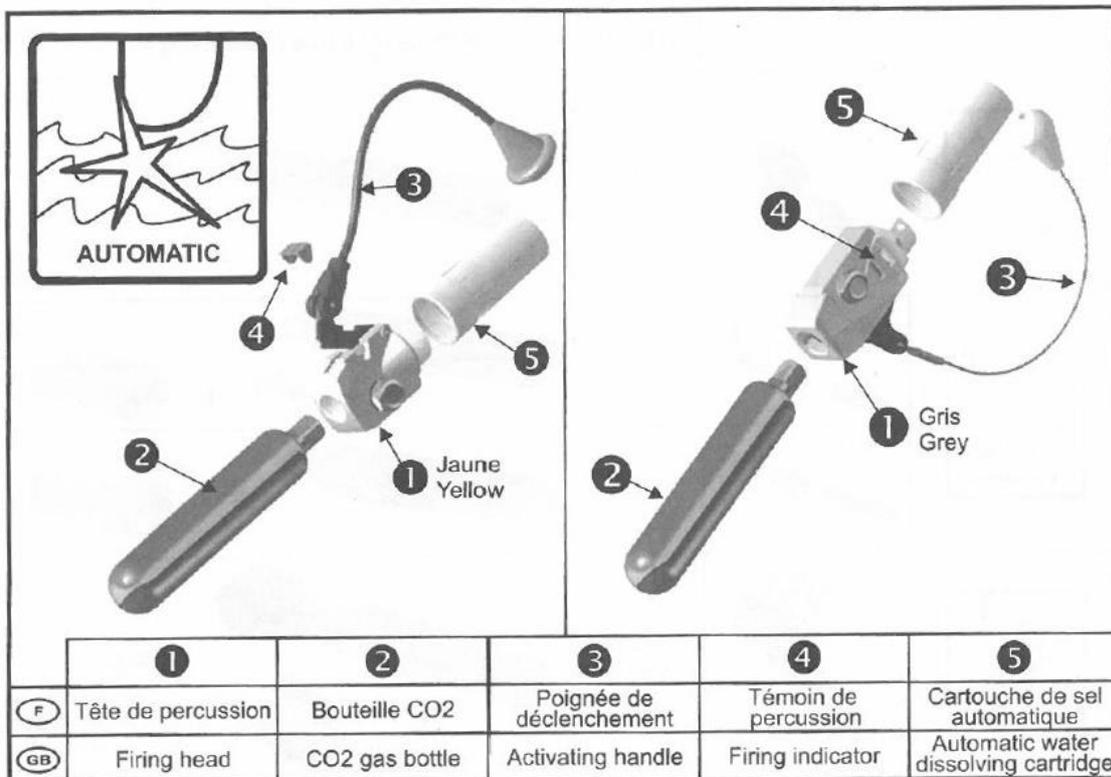
Système de déclenchement par pastille de sel du gilet gonflable 4W for water (150 Newtons) :

Les principales différences entre ces deux modèles sont pour SOLAS : la présence de deux percuteurs avec deux bouteilles de CO2 avec déclenchement automatique par « pastille de sel » (éléments en cellulose) ; et pour celui à la norme CE : un seul percuteur avec une seule bouteille CO2 avec déclenchement hydrostatique « HAMMAR ».

Il apparaît que ces équipements n'étaient pas révisés depuis leur mise en service en mars ou en avril 2012 pour le modèle SOLAS et en juin 2008 pour le modèle CE, alors que pour ce dernier, le déclencheur hydrostatique aurait dû être remplacé au plus tard en 2013.

L'hypothèse la plus probable est que le gilet de la victime n'a pas fonctionné immédiatement (absence de contrôle périodique). Le marin a alors coulé. Par la suite le largueur hydrostatique s'est déclenché, vraisemblablement par l'augmentation de pression. Lors de sa remontée le corps se serait bloqué sous la coque du navire. A noter que ni le gilet du patron ni le gilet du marin n'ont été déclenchés manuellement.
