Récapitulatif des synthèses d'évènements de mer

Année 2004

Bureau d'enquêtes sur les événements de mer

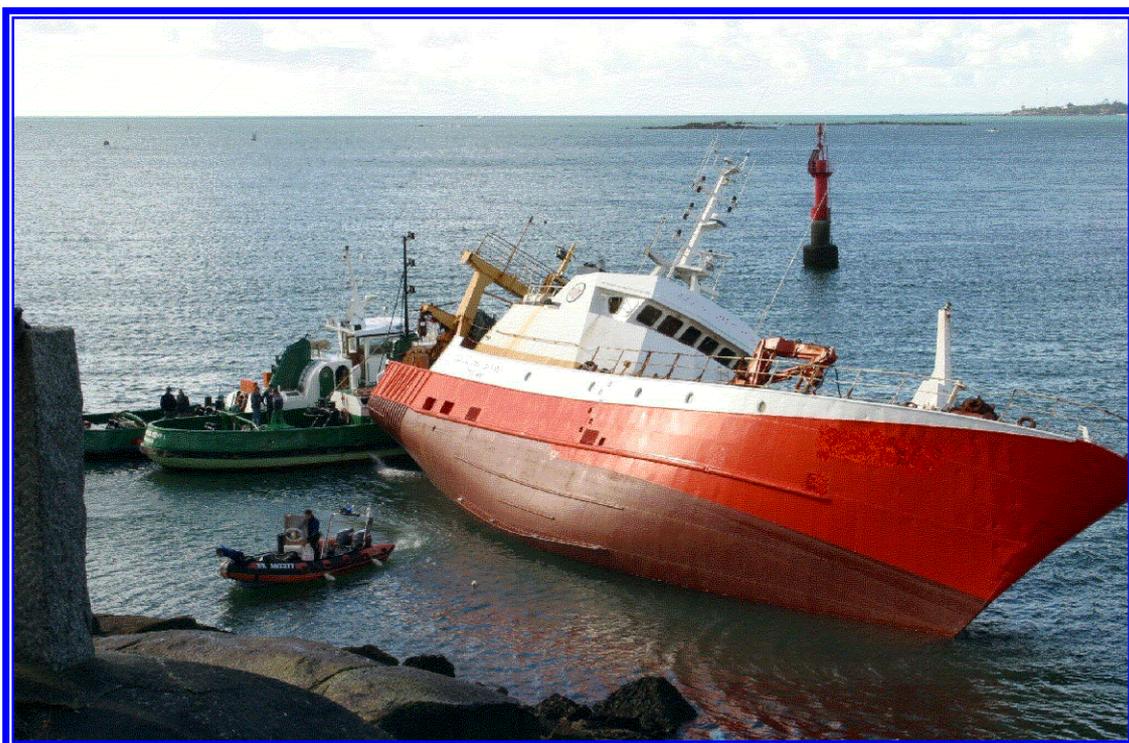
- 1) Mouiller l'ancre dès l'arrêt du moteur aurait permis d'éviter l'échouement.
- 2) Le fonctionnement de la vanne de fermeture à distance de la caisse journalière gazole avait été contrôlé moins d'1 mois avant au cours de la visite annuelle de sécurité.
- 3) Capitaine et chef mécanicien compétents et expérimentés.

Cause : Vanne de fermeture à distance de la caisse journalière de gazole fermée

- 1) Les navires de pêches doivent disposer d'une ligne de mouillage facile à mettre en œuvre.
- 2) Dans les passes et chenaux difficiles dont Concarneau fait partie, les patrons devraient maintenir un homme à l'avant paré à mouiller.
- 3) Avant l'appareillage, il convient de s'assurer que les circuits sont en état et bien disposés.
