# Récapitulatif des synthèses d'évènements de mer

# ANNEE 2007

# SYNTHÈSE D'ÉVÉNEMENT DE MER

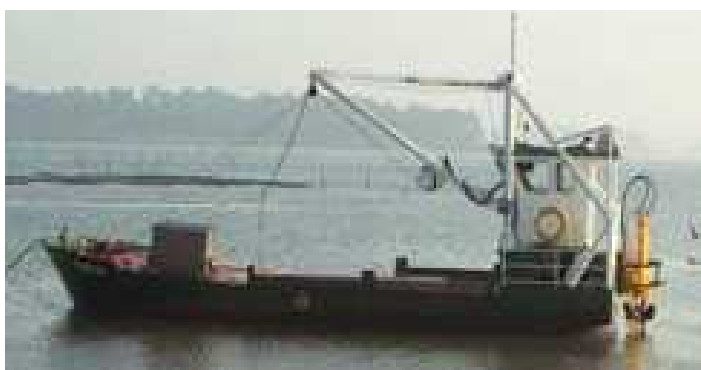
Le navire, construit en 1989, est un chalander ostréicole de 14 m de long sur 5 m de large. Il est propulsé par un moteur de 108 kW et est armé par 2 hommes en 4<sup>ème</sup> catégorie (< 5 milles d'un abri). La pontée autorisée sans saisissage (du fait de l'absence de filières et de pavois) est de 16,4 t.

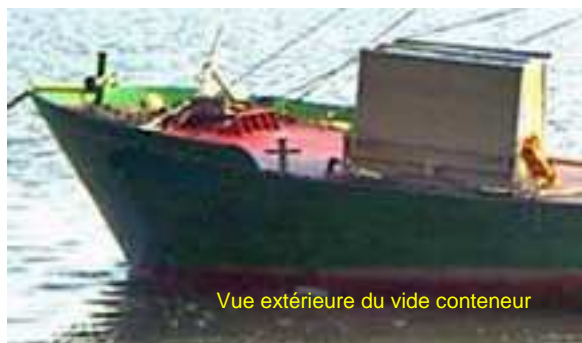
- Le patron manœuvre le navire et commande le vide conteneur hydraulique depuis son pupitre,
- Le bateau navigue dans le sens Nord/Sud à une vitesse de 2 à 3 nœuds à l'intérieur du parc,
- Il fait demi-tour à chaque extrémité, toujours par la gauche puisque l'appareil se situe à bâbord.
- Quant au matelot sur le pont, il soulève les conteneurs pleins à l'aide d'un transpalette manuel puis les enfile et les retire un par un du vide-conteneur. L'opération impose de prendre « assez large » pour bien présenter et positionner le conteneur à l'intérieur de l'engin.

Vue extérieure du vide conteneur

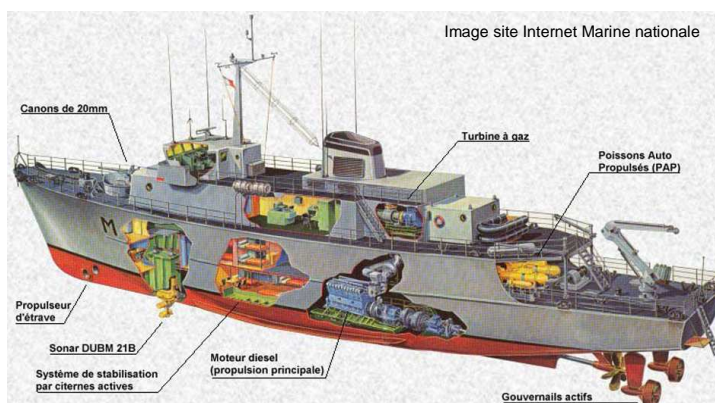
L'autre navire est un chasseur de mines de type *tripartite* (CMT), mis en service en 1985. Avec une longueur de 51,50 m, une largeur de 8,90 m et un tirant d'eau de 3,80 m, son déplacement à pleine charge atteint 615 t. La propulsion principale est assurée par un moteur diesel (1 400 kW) sur une ligne d'arbre centrale, permettant une vitesse de 18 nœuds. Deux safrans actifs constituent une propulsion auxiliaire électrique (2 x 90 kW) qui permet une vitesse de 7 nœuds. Avec en outre un propulseur d'étrave, ces navires sont théoriquement très manœuvrants. En opération, un chasseur de mines navigue en propulsion auxiliaire et est soumis à des contraintes qui limitent sa manœuvrabilité. Sa mission est la détection, la localisation, la classification puis la destruction des mines par des fonds de 10 à 80 m. Le plan d'armement de ce type de navire est de 5 officiers, 32 officiers mariniers et 12 quartiers-maîtres et matelots.

Le fileyeur a une brèche importante sur le côté avant bâbord de son étrave et la cloison entre le peak avant et le poste d'équipage est enfoncée. Il n'y a pas de voie d'eau et il peut regagner son port base. Le chasseur de mines n'a aucun dégât apparent.

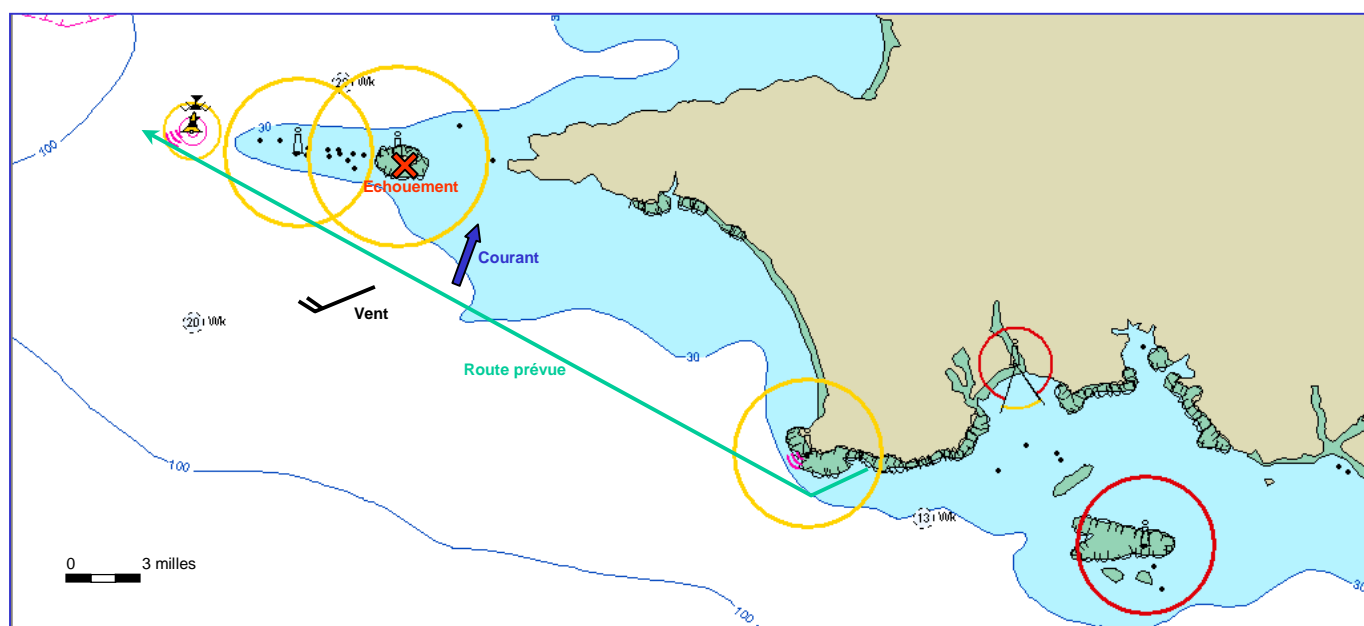
Quatre jours plus tard, après que le chalutier ait été allégé de son combustible et qu'un chenal de dégagement ait été balisé, le navire est déséchoué et remorqué vers son port habituel.

- 1) Importantes avaries de coque (2 mois de travaux de réparation).
- 2) Perte d'exploitation du navire pendant la durée des travaux.

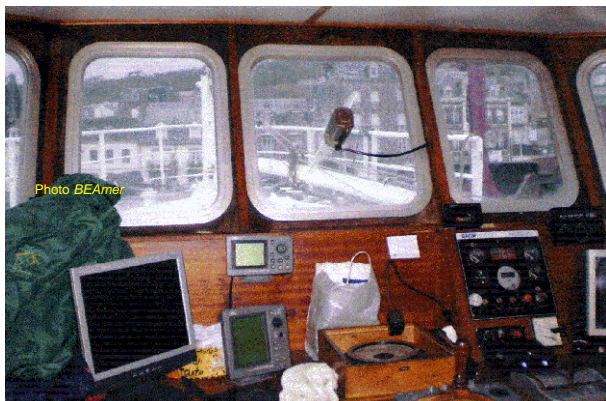
- 1) Le skipper du voilier pratique la voile depuis de longues années.
- 2) La conception de la timonerie du chalutier ne permet pas une veille suffisamment efficace sur l'avant.

- 1) Absence de veille efficace à bord du chalutier. Le RIPAM stipule à la règle 5 que la veille doit être permanente, visuelle et auditive et utiliser tous les moyens disponibles qui sont adaptés aux circonstances et conditions existantes.
- 2) Conception du chalutier, dans la mesure où la timonerie trop basse ne permet pas une veille visuelle efficace sur l'avant.

- 1) La visibilité depuis la timonerie est un élément essentiel de sécurité.
- 2) Le port du VFI est vivement encouragé. Il permet de flotter même en cas de perte de connaissance.
- 3) Tout navire devrait disposer d'un système efficace de récupération d'homme à la mer.
- 4) La sélectivité des alarmes radar anticollision devrait être améliorée afin que leur utilisation se systématisent. Pour cela, elles pourraient être associées à d'autres capteurs.

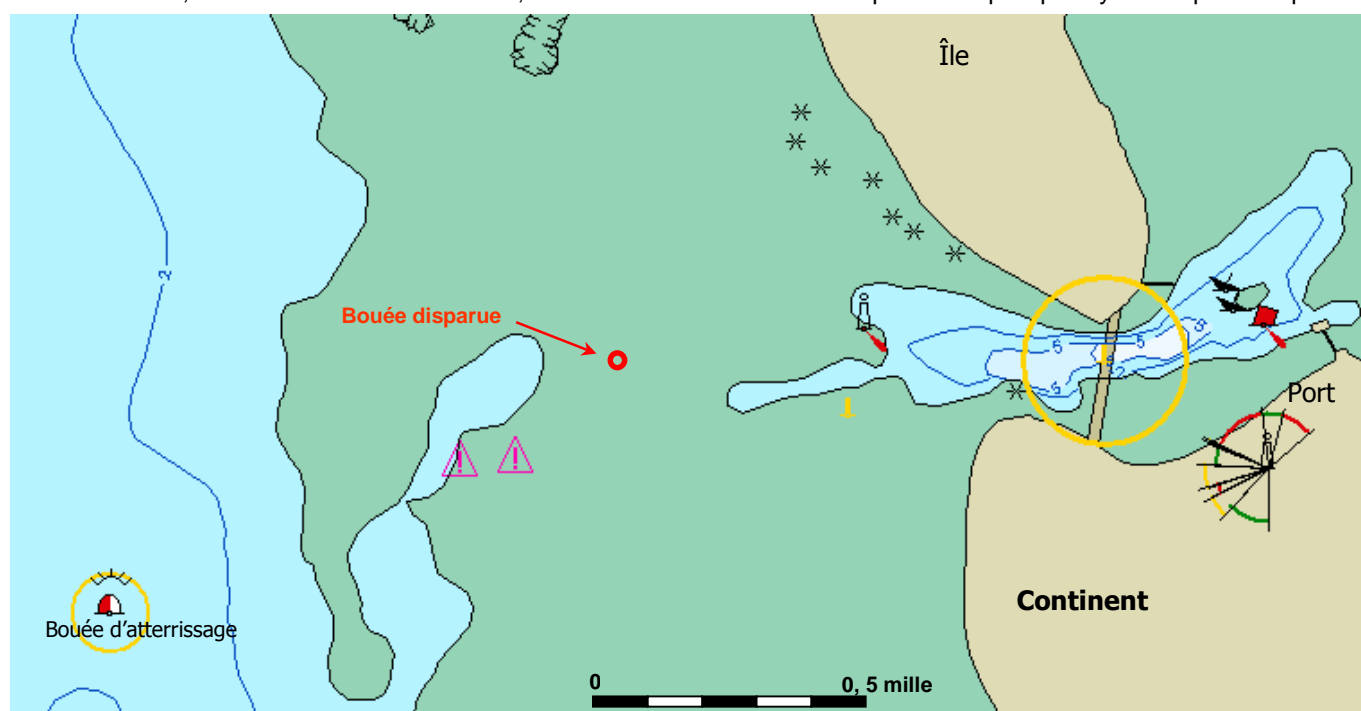
Après avoir appareillé du port à 20h00 avec 188 passagers et 8 hommes d'équipage, le navire monte en allure et passe sous le pont à 20h03 ; vers 20h05 il s'échoue dans le chenal sur un banc de sable situé à une vingtaine de mètres dans le NE de la position d'une bouée latérale tribord, manquante depuis quelques jours. Aussitôt, le capitaine fait machine arrière pour tenter de déséchouer le navire mais les moteurs stoppent par fonctionnement de leurs sécurités. Aucune déchirure ou voie d'eau n'est révélée par une investigation et l'armement est prévenu à 20h10 pour mise en place d'une cellule de crise. A 20h15 le capitaine informe les passagers de la situation et se rend auprès d'eux pour les rassurer. Le navire attend le flot pour se dégager par lui-même. Le CROSS est informé à 20h49 sans qu'une demande d'assistance ne soit faite. Cependant, ce dernier met en œuvre 3 vedettes de la SNSM. A 22h30 l'ancre est mouillée. A minuit le premier canot de sauvetage est sur zone et il effectue un plan d'échouage. A 1h40 une remorque est passée, à 1h45 l'ancre est virée et à 1h50 une autre remorque est passée à un autre canot de sauvetage. A ce moment le navire est à flot. Les moteurs principaux sont lancés; à 2h05 le navire a repris sa route et sort du chenal par ses propre moyens.

gers. Ils sont alors pris en charge par la compagnie. Après avoir été inspecté par le CSN, le catamaran EGV est autorisé à appareiller sans passagers pour sa destination initiale. Le permis de navigation est suspendu jusqu'à confirmation du certificat de franc-bord par la société de classification ; ce qui sera fait le jour même après un nouvel examen du navire.

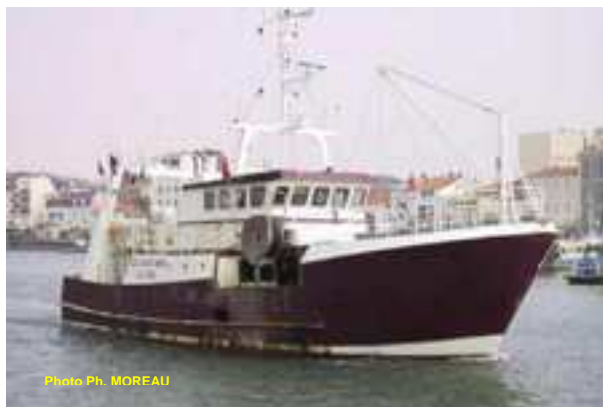
Vers 5 heures du matin, l'alarme de montée d'eau du compartiment machine se déclenche. Le patron descend seul dans le compartiment et constate la rupture du tuyau de refoulement de la pompe incendie attelée au groupe électrogène.

## 2) Causes : Rupture de la bride de refoulement sur la pompe incendie.
