# RAPPORT D'ENQUÊTE

Bureau d'enquêtes sur les événements de mer

*HEURT D'UNE EOLIENNE PAR LE CHALUTIER*

*LE 04 AVRIL 2025, PARC EOLIEN DE GUERANDE*

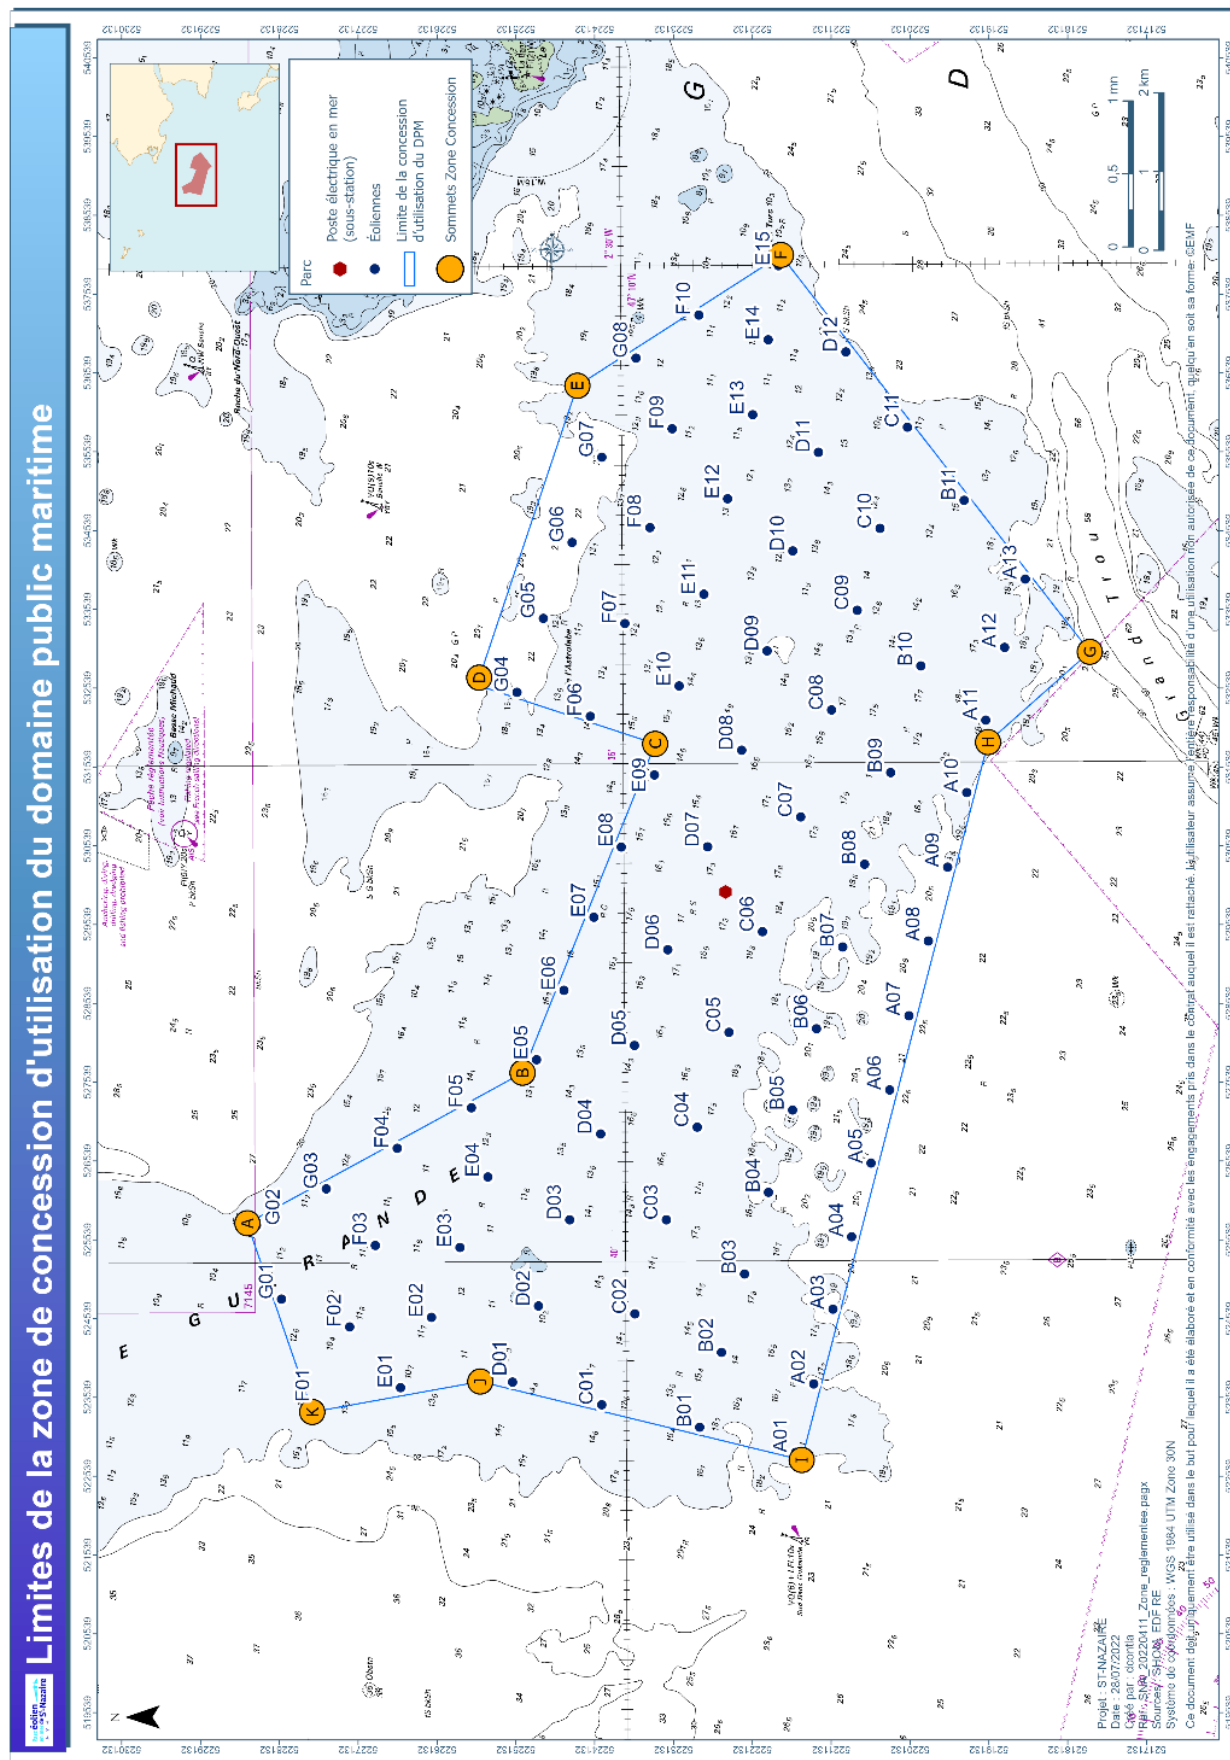
Enfin, la navigation est interdite à moins de 50 m des éoliennes et à moins de 200 m de la sous-station, située en son milieu (cf. point rouge sur la Figure 1).

Figure 1 : Dispositions des éoliennes dans le parc éolien en mer de Saint-Nazaire. Source Parc éolien de Saint-Nazaire

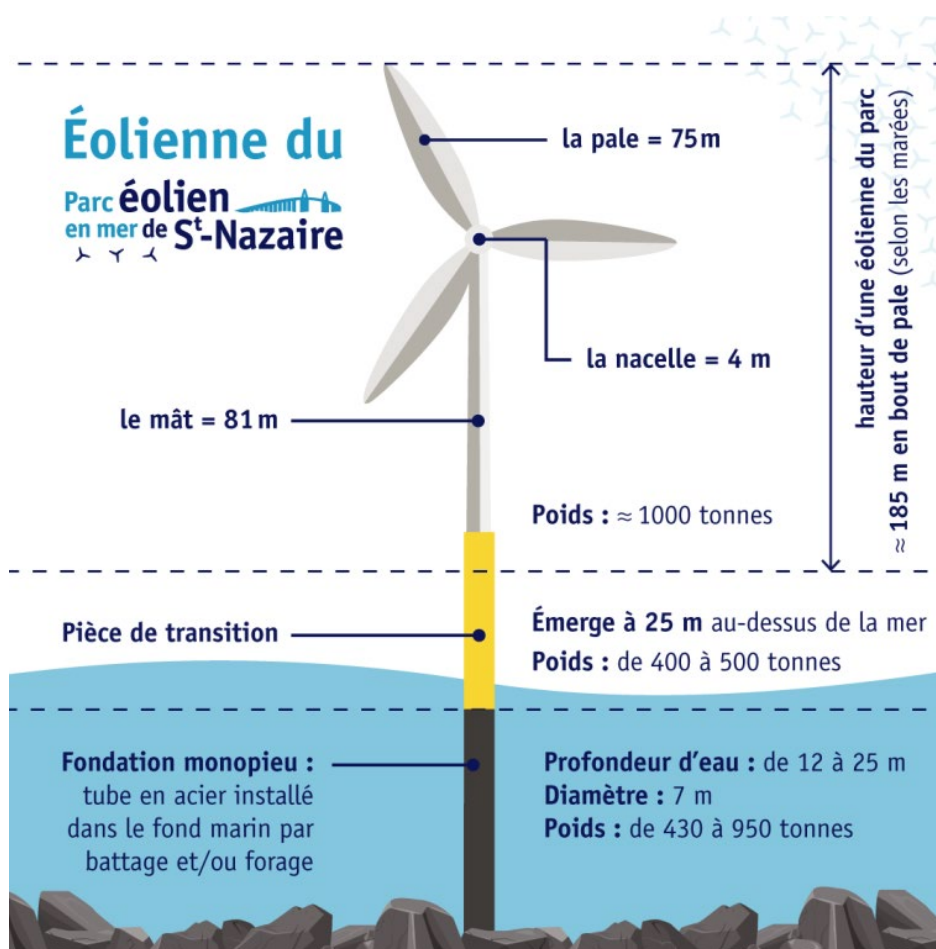
Figure 2 : Schéma d'une éolienne. Source : Parc éolien de Saint-Nazaire.

Parallèlement au balisage maritime, les nacelles des éoliennes (cf. Figure 2) supportent un balisage aérien à éclats blancs de jour et rouge de nuit.
