Rapport d'enquête

**Nafrage du fileyeur RUMALO II
le 27 janvier 2023, au large de l'île de Ré
(une victime)**

Bureau d'enquêtes sur les événements de mer

Rapport provisoire : janvier 2024

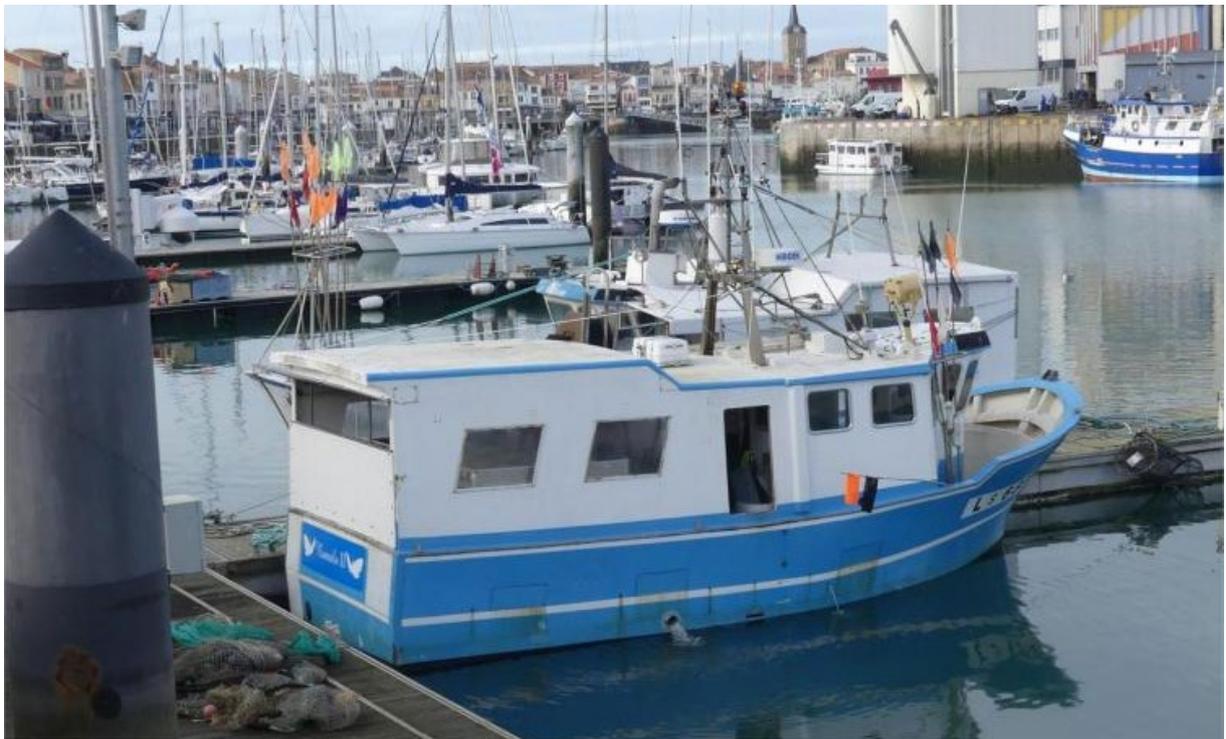
Figure 3 – Le Rumalo II à quai aux Sables d'Olonne, le 05 janvier 2023. Source : Marinetrffic.com

Cette nouvelle exploitation sur-enforce le navire et a amené le nouveau propriétaire à déplacer l'échappement humide du tableau arrière. En effet la contrepression induite par l'immersion de l'échappement risquait d'endommager gravement le moteur.

C'est ce que révèle les clichés pris le 05 janvier 2023 (voir Figure 13). L'obturation du passage de coque de l'échappement humide apparaît sur la figure. Un nouvel échappement humide (2^e) apparaît sur tribord.
