# RAPPORT D'ENQUÊTE

Bureau d'enquêtes sur les événements de  
mer

**Chavirement du remorqueur SAINT BERNARD  
survenu le 17 avril 2023 sur l'Adour dans le port de  
Bayonne**

*Rapport publié : mai 2025*

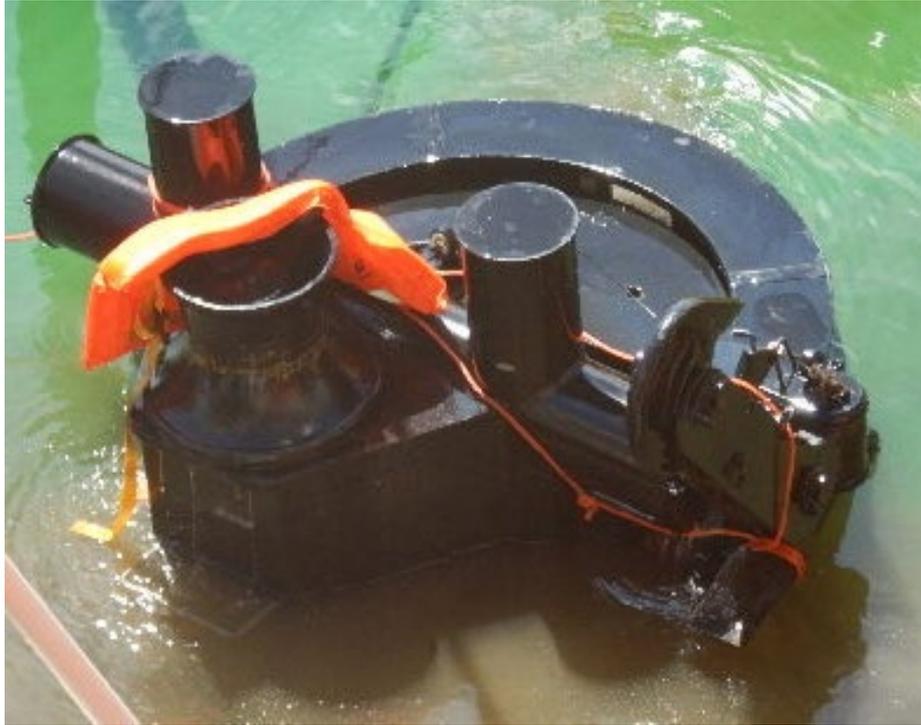
Lors du renflouement du SAINT BERNARD, le chariot du croc de remorque a été retrouvé en avarie, bloqué en butée bâbord avec le bras rotatif en butée verticale. Une déformation vers le haut de la structure du chemin de roulement au niveau de la fin de course bâbord a été constatée.

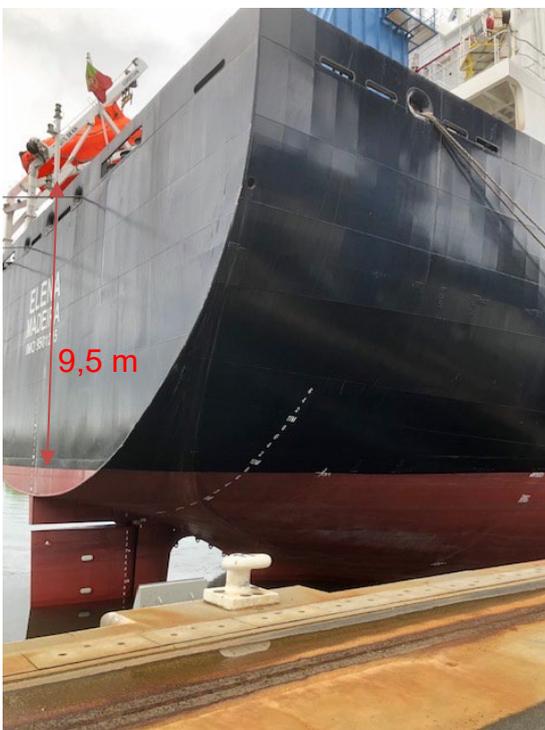
Figure 8 : image prise par le BEA mer quelques jours après l'accident, le ELENA ayant déchargé sa cargaison

La remorque faisant un angle d'environ 10 degrés sur la *figure 7*, la longueur de la remorque peut être estimée entre 48 et 50 m.

Ce calcul a été réalisé en considérant la hauteur entre le chaumard et la flottaison (9,50 m) de laquelle on a soustrait la distance entre le point de remorquage et la ligne de flottaison du remorqueur (1,20 m). L'axe de rotation de l'ensemble croc-remorque est situé à un peu plus de 6 mètres de l'arrière du remorqueur.

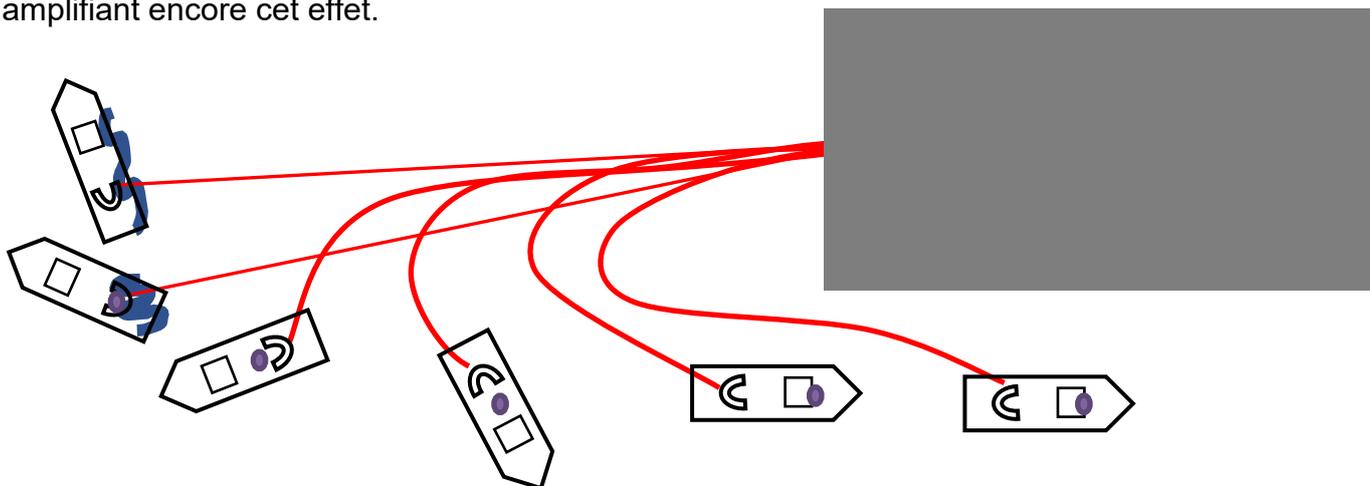
Au cours de la manœuvre de tête-à-queue, le point pivot s'est déplacé vers l'arrière du remorqueur, accentuant l'effet de levier et augmentant la tension sur la ligne de remorque. Le point pivot situé à environ 1/3 sur l'arrière lors de la tension sur la remorque se situe à mi-distance entre le croc et le plat bord arrière (soit 2,50 m). L'angle du bras rotatif se soulève (50 cm) amplifiant encore cet effet.

La différenciation des hélices avec l'une d'elle en marche arrière, pour orienter le remorqueur a pu également accentuer l'enfoncement et donc l'arrivée d'eau sur le pont. Cependant l'effet des propulseurs sur la rotation est, à ce stade, inefficace car le point pivot est sur l'arrière. Dans cette situation, le remorqueur peut difficilement reprendre une bonne orientation dans un axe parallèle au remorqué. Le couple de chavirement a rapidement fait se coucher le remorqueur. Le petit diamètre de l'œil de la remorque a favorisé son serrage sur le croc.

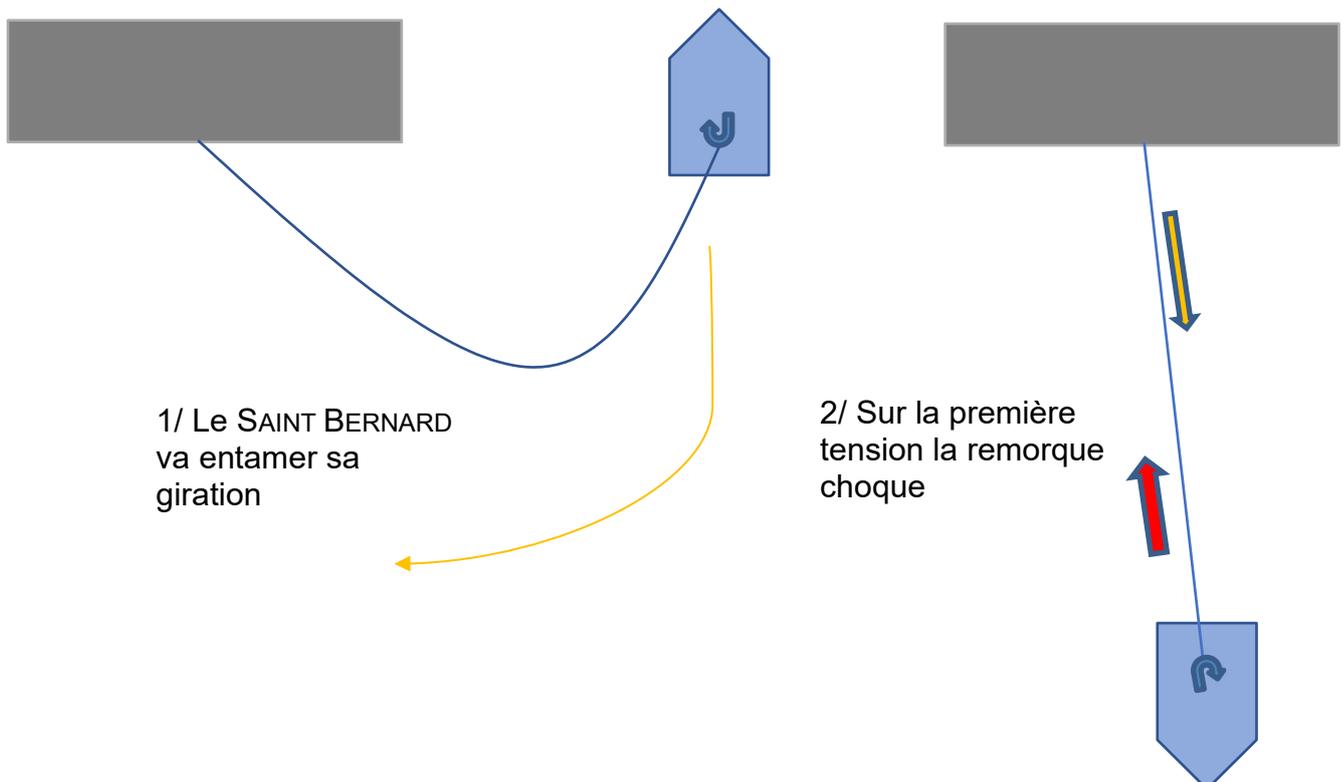
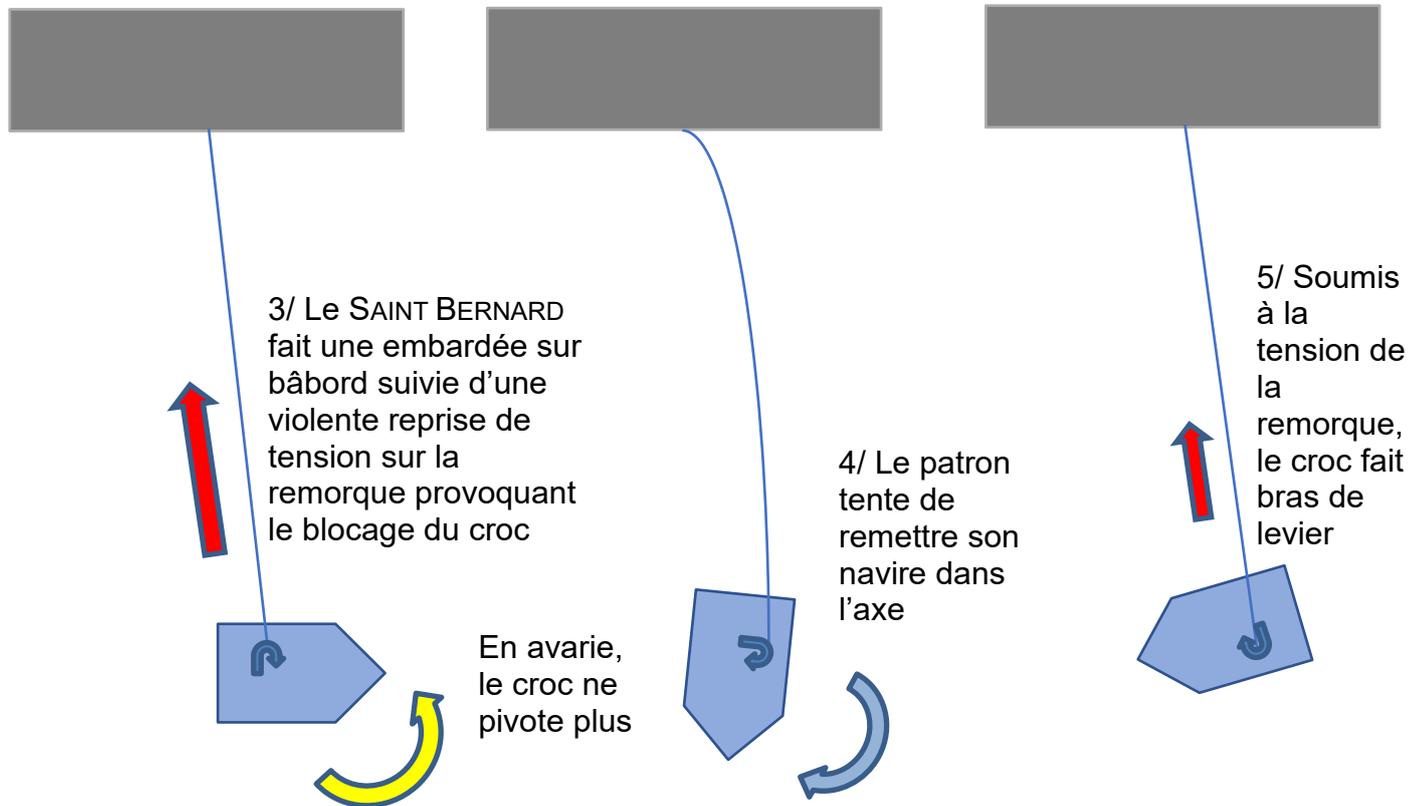
Alors que le remorqueur a fini sa giration et qu'il est positionné très légèrement sur la droite par rapport à l'axe d'avancée du convoi, la remorque, qui est molle et un peu longue, se tend avec force.

L'étrave du SAINT BERNARD vient légèrement sur bâbord. La remorque, tournée sur une bitte d'amarrage sur la plage arrière du ELENA choque de quelques mètres sur sa première mise en tension. L'aussière se détend quelques secondes et le SAINT BERNARD, qui n'est plus retenu par l'arrière, avance brusquement. Cependant cette hypothèse semble fragile pour les raisons décrites plus bas.

Le point pivot du navire est ainsi projeté sur l'avant et la poupe du SAINT BERNARD pivote dans le sens inverse de la force de remorquage qui a été exercée un court instant sur le point de tire : le SAINT BERNARD effectue une embardée sur bâbord.

Mais la remorque n'a filé que sur quelques mètres et elle est maintenant bien serrée sur sa bitte. Bien qu'il ralentisse progressivement, le vraquier s'éloigne du SAINT BERNARD qui est travers à l'axe d'avancée du convoi, à une vitesse relative de plus de 5 nœuds : la reprise de tension est violente (les marins du vraquier présents sur la plage arrière entendent le bruit du choc) et détériore le rail du croc en l'immobilisant en buté sur bâbord.

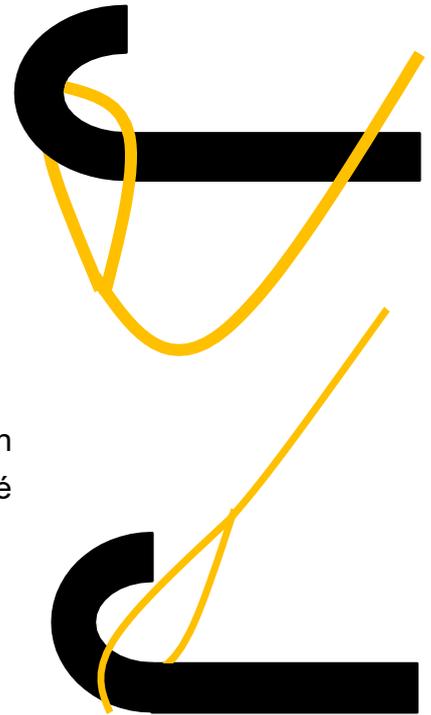
Le SAINT BERNARD est engagé par la remorque dont l'œil est passé sous le croc. La position du croc faisant bras de levier, la gîte s'accroît jusqu'au chavirement.

Si le chariot est bloqué en fin de course et que la remorque est en tension du côté opposé au croc, le couple de chavirement généré est maximum pour ce navire.

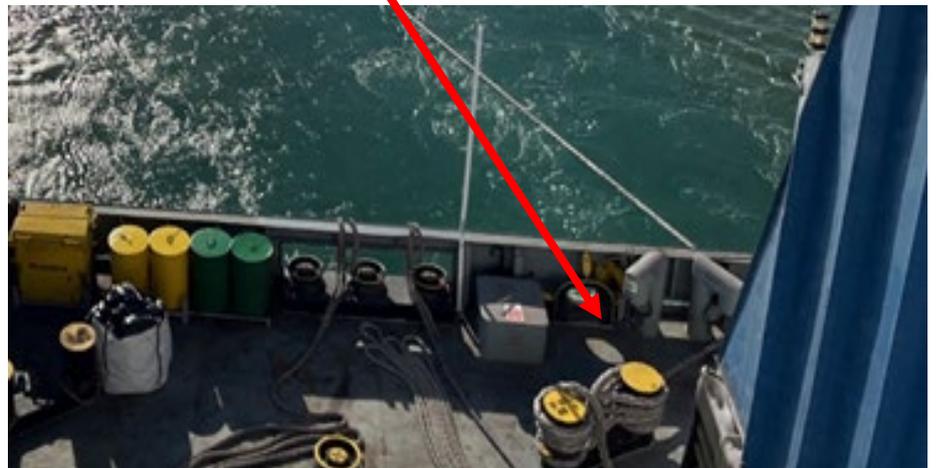
La photo prise à 18h21 (LT) par l'un des deux pilotes, une minute après le chavirement, montre que la remorque est correctement tournée sur les bittes.

L'accident s'est produit presque instantanément après que l'équipage du Saint Bernard ait ressenti ce qu'il a interprété comme le filage de l'aussière. Lorsqu'une aussière file, l'équipage du navire sur lequel elle est tournée (en l'occurrence, le Elena) ajoute généralement des tours supplémentaires pour augmenter la résistance au filage. Cependant, dans ce cas précis, le remorqueur a chaviré si rapidement, qu'il est probable que l'équipage du Elena n'ait pas eu le temps d'ajouter ces tours avant l'accident.

Aussi, sur la photographie, le nombre de tours de l'aussière correspond donc vraisemblablement à son état avant et au moment de l'accident. Bien qu'il ne soit pas possible d'exclure totalement un filage, le nombre de tours présents paraît suffisant pour empêcher l'aussière de glisser.

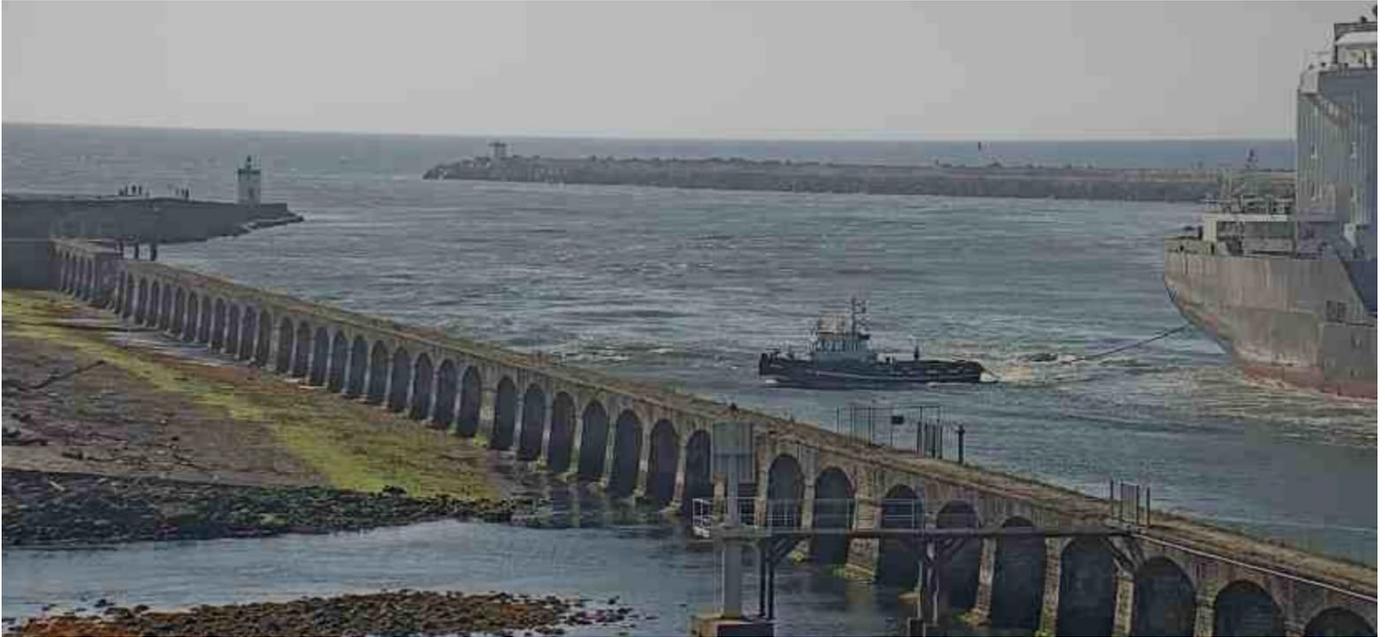
Figure 4: Photograph sent by the Bayonne harbour master's office, taken 30 seconds after the image in Figure 3.

While SAINT BERNARD was not yet in line, the hawser was pulled back violently when the towline was tensioned. The sailors on the bulk carrier's quarterdeck heard an impact.

The skipper tried to bring the vessel back on course, but SAINT BERNARD began to list heavily to starboard. The vessel did not make it back and the skipper ordered the emergency release of the towline. The deckhand opened the wheelhouse door to access the external emergency release control, which was closer to him at that precise moment, but the rapid increase in the starboard list made it impossible to move on deck. He immediately closed the bridge door and rushed to the emergency release control in the wheelhouse.

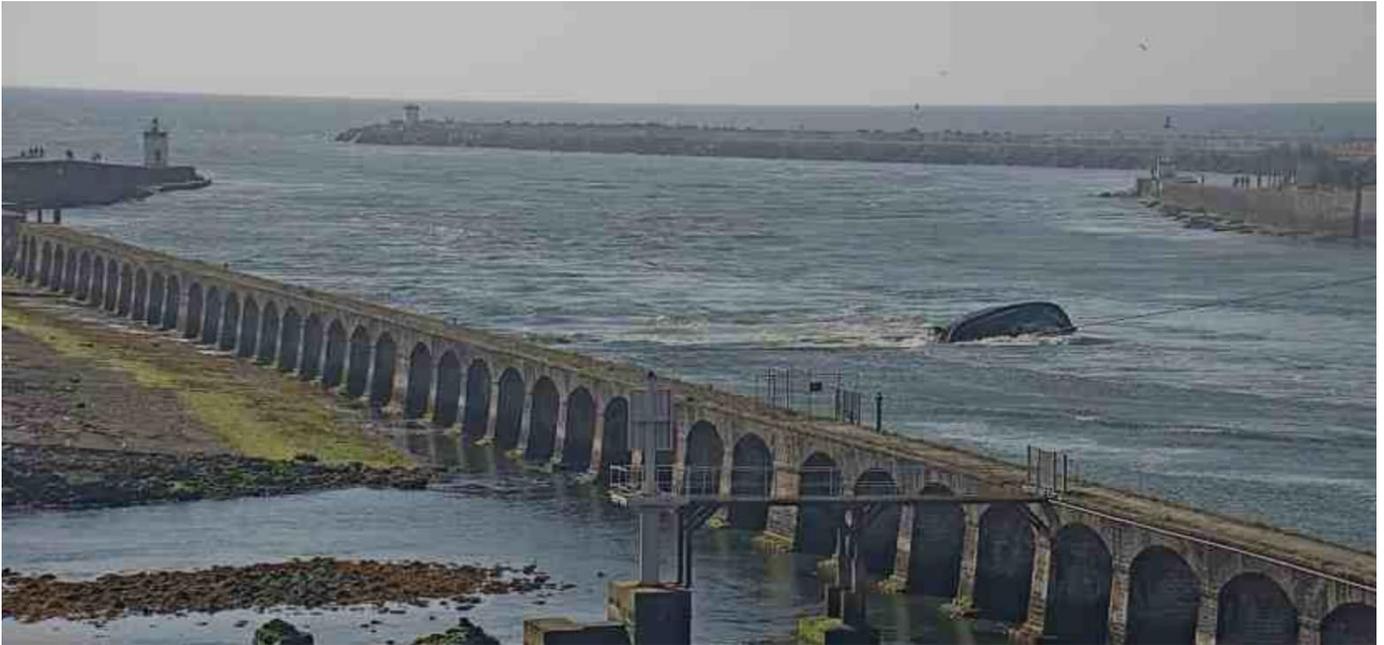
Figure 5: photograph transmitted by the Port of Bayonne, taken 30 seconds after the image in Figure 4

Everything happened then very quickly and the tug, dragged by the bulk carrier, went down on its starboard side.

In the wheelhouse, the deckhand pulled with all his strength on the hook emergency release control. But it had no effect and SAINT BERNARD capsized completely.

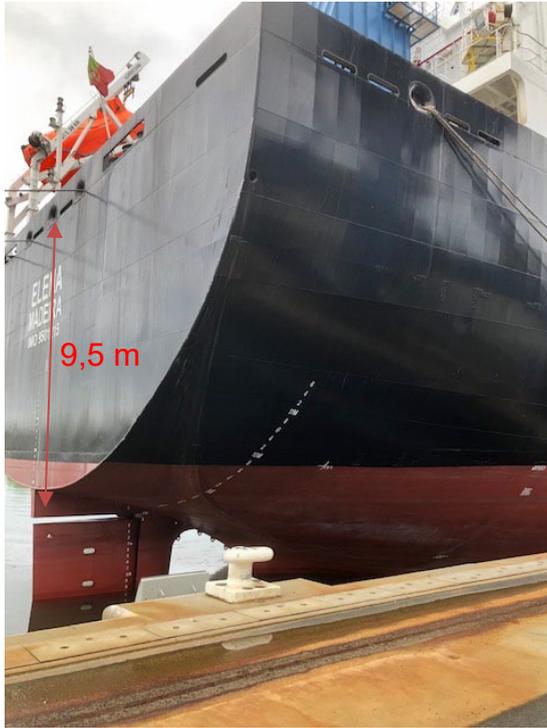
Figure 8: Image taken by BEAmer a few days after the accident, Elena having unloaded her cargo

As the towline was at an angle of approximately 10 degrees in Figure 7, the length of the towline can be estimated at between 48 and 50 m.

This calculation was made by considering the height between the fairlead and the waterline (9.50 m) from which the distance between the towing point and the waterline of the tug (1.20 m) was subtracted. The axis of rotation of the hook-and-towline system is just over 6 meters from the tug's stern.

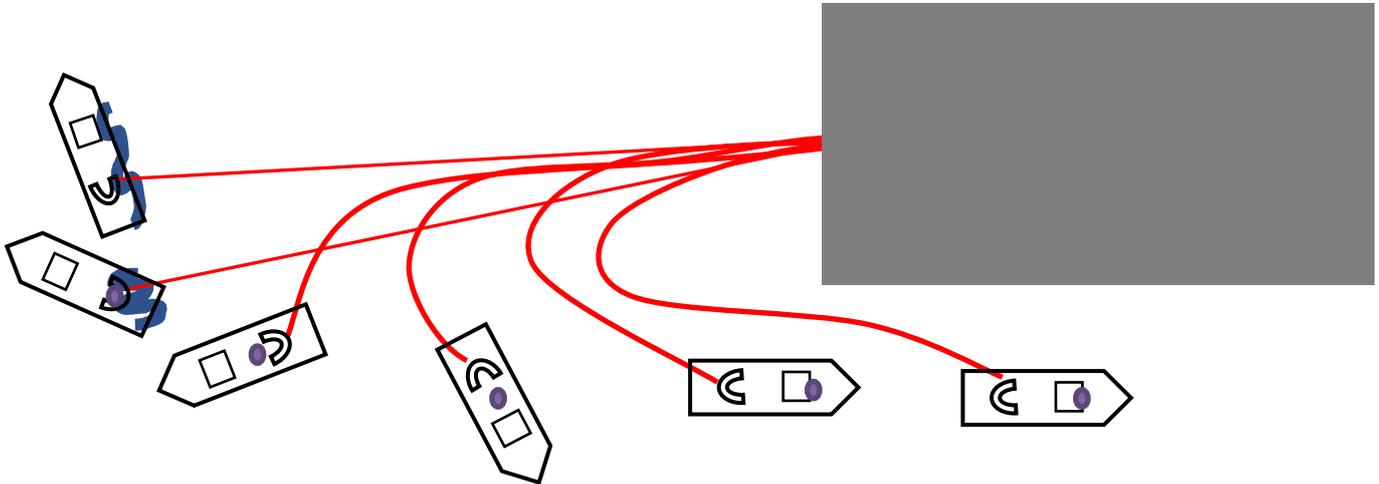
During the “spin round” manoeuvre, the pivoting point moved towards the tug's stern, accentuating the lever effect and increasing the tension on the towline. When tension is applied to the towline, the pivoting point is located approximately 1/3 aft, halfway between the hook and the aft gunwale (i.e. 2.50 m). The angle of the rotating arm is raised (50 cm), further amplifying this effect.

With one of them set astern, using opposing engines to swing the tug could also have increased the sinkage and therefore the water on deck. However, the effect of the propellers on the rotation is ineffective at this stage because the pivoting point is aft. In this situation, it is difficult for the tug to regain a good orientation in an axis parallel to the towed vessel. The capsizing torque quickly caused the tug to lay down. The small diameter of the towline's eye made it easier to clamp onto the hook.

At this stage, at the start of the flooding, the tug would have regained her normal waterline after emptying the water accumulated by the freeing ports if the towline had been released.

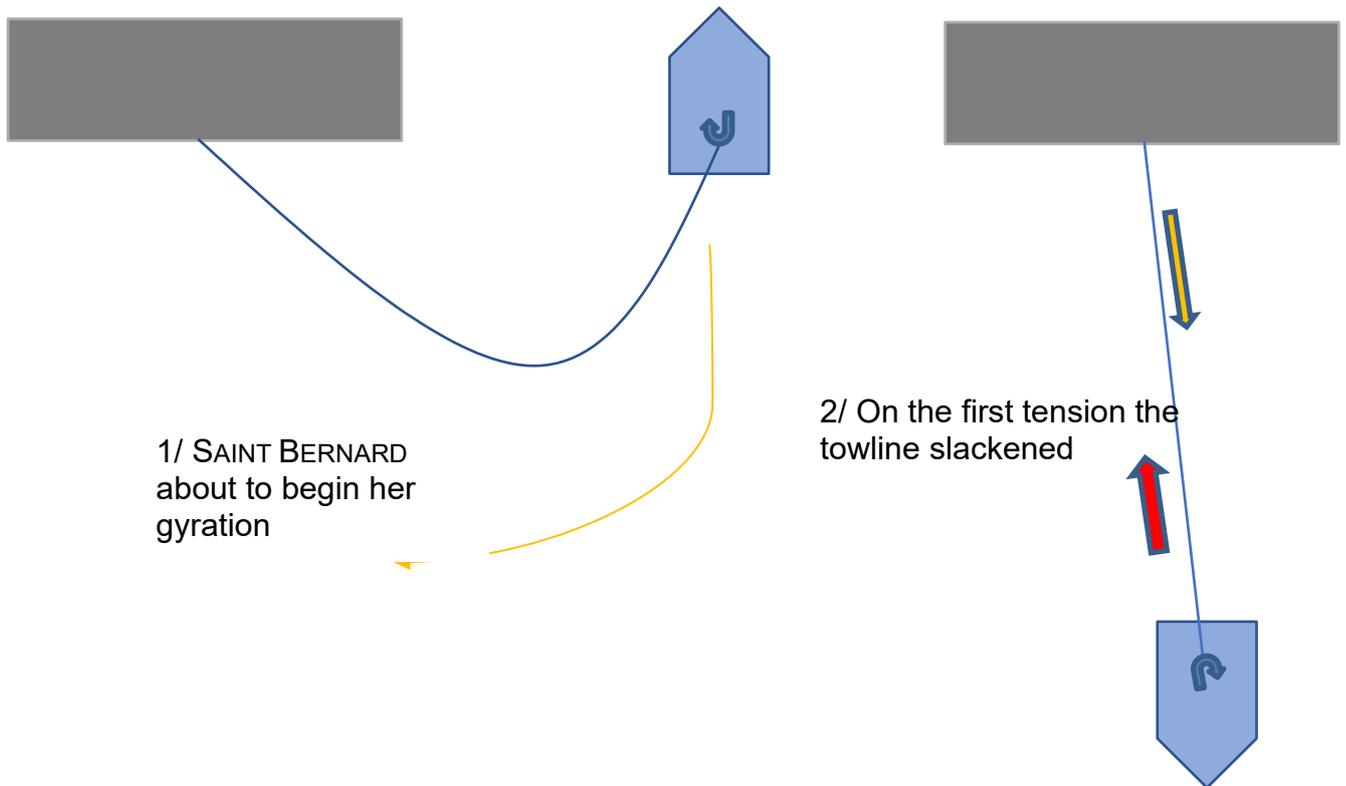
When the tug had finished her turn round and was positioned very slightly to the right of the convoy's axis of advance, the towline, which was slack and a little long, was tensioned with force.

The bow of SAINT BERNARD swung slightly to port. The towline, turned onto a mooring bitt on ELENA's afterdeck, paid out a few metres when it was first tensioned. The hawser slackened for a few seconds and SAINT BERNARD, no longer restrained by the stern, moved forward sharply. However, this hypothesis seems fragile for the reasons described below.

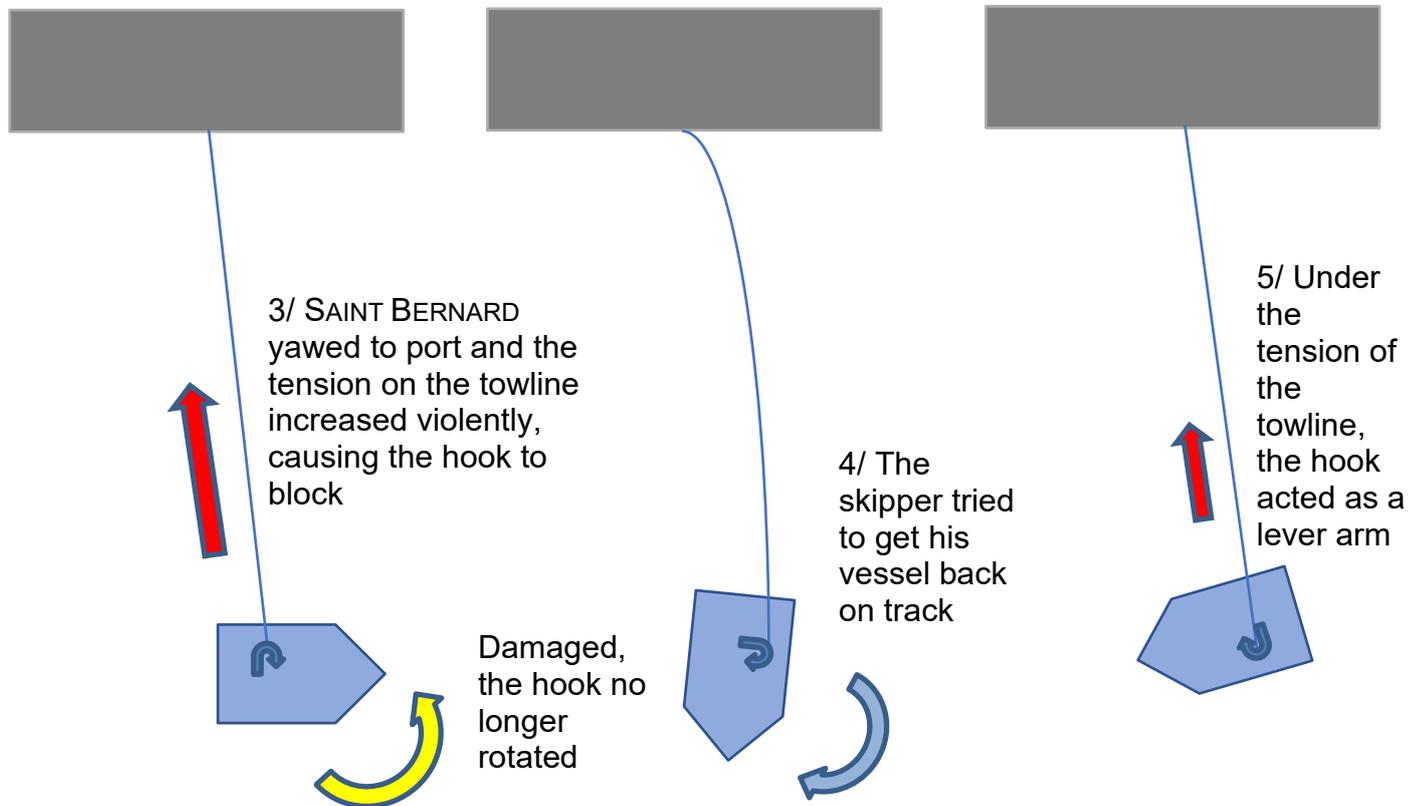
The vessel's pivoting point was thus thrown forward and the stern of Saint Bernard pivoted in the opposite direction to the towing force that had been exerted briefly on the pulling point: SAINT BERNARD sheered to port.

But the tow had only paid off a few metres and was now tight on its bitt. Although gradually slowing down, the bulk carrier moved away from Saint Bernard, which was abeam of the forward axis of the convoy, at a relative speed of over 5 knots: the renewed tension was violent (the bulk carrier sailors present on the stern deck could hear the noise of the impact) and damaged the hook rail, immobilising it on its port end.

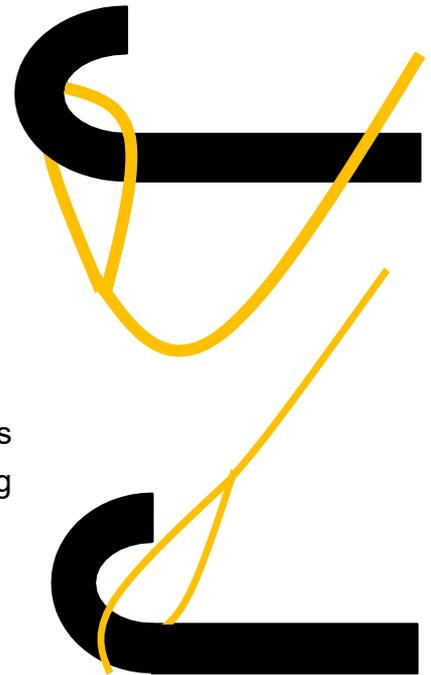
SAINT BERNARD was girted by the towline, the eye of which had passed under the hook. The position of the hook acting as a lever arm, the heel would increase until capsizing occurred.

If the trolley is blocked at the end of its course and the towline is under tension on the side opposite the hook, the maximum capsizing torque is generated for this vessel.

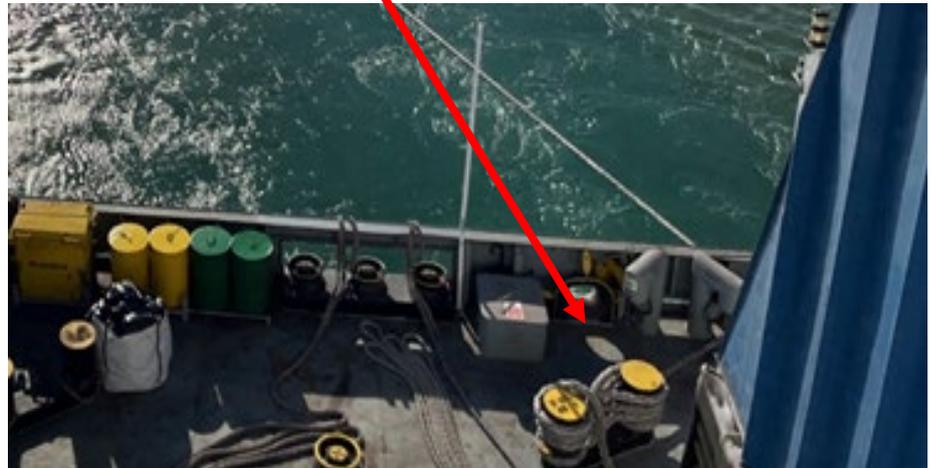
## The towline made fast on the vessel ELENA

The photo taken at 6.21 pm (LT) by one of the two pilots, one minute after the capsizing, shows that the towline was correctly made fast on the bollards.

The accident occurred almost instantly after the crew of SAINT BERNARD felt what they interpreted as the hawser paying out. When a hawser slips, the ship crew to which it is fastened (in this case, ELENA) generally adds extra turns to increase the resistance to slippage. However, in this particular case, the tug capsized so quickly that the ELENA crew probably did not have time to add these turns before the accident.

Thus, in the photograph, the number of turns of the hawser probably corresponds to its state before and at the time of the accident. Although it is not possible to completely exclude a payout, the number of turns present seems sufficient to prevent the hawser from slipping.

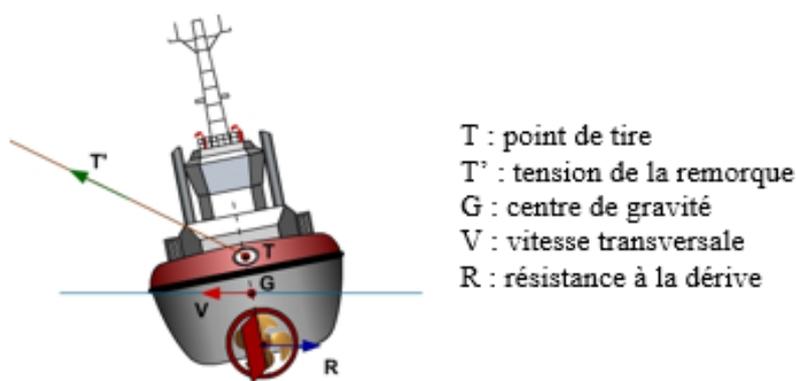
Figure 7 : Force transversale appliquée au remorqueur classique

En effet, le point d'application de la force de remorquage se situe au niveau du treuil de remorque ; celui de la force de traction du remorqueur se situe au niveau de l'hélice : ceci crée un couple de forces, qui tend à placer le remorqueur « en travers » de la trajectoire générale du convoi. Dès lors, si la vitesse longitudinale de celui-ci est importante, le remorqueur prend de la gîte et peut, si aucune action n'est entreprise, chavirer (figure 7). Si une telle situation se présente, la seule action possible pour le remorqueur est de « choquer » sa remorque en grand. Le navire doit quant à lui stopper au plus vite.

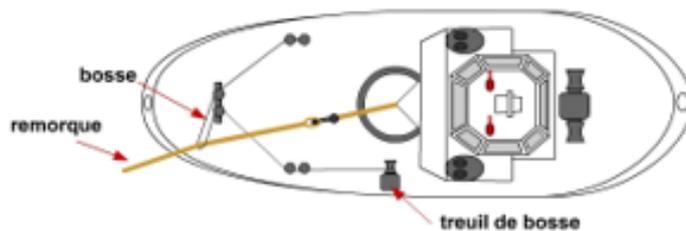
Figure 8 : Remorqueur classique avec « bosse »

Pour limiter autant que possible ce risque, la plupart des remorqueurs classiques disposent d'une « bosse ». Cet accessoire (un système de retenue qui exerce une force de rappel sur l'arrière du remorqueur, proche de la position de l'hélice) permet de déplacer le point d'application de la force de traction vers l'arrière, de limiter le

couple créé et donc d'en atténuer les effets négatifs (figure 8). Le temps pour crocher ou larguer le remorqueur s'en trouve allongé, mais la sécurité du convoi est grandement améliorée. Il convient cependant d'agir avec prudence. Cet accessoire est souvent gréé sur un treuil, dit « treuil de bosse » ce qui permet d'en ajuster la longueur.

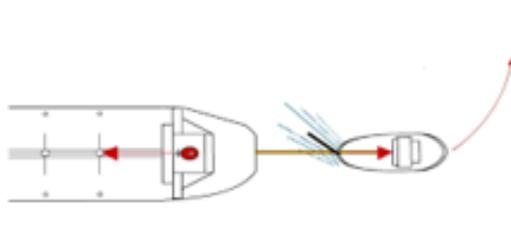
Figure 9 : Remorqueur vient sur tribord

Prenons le cas d'un remorqueur croché sur l'axe arrière d'un navire. Le pilote lui demande de venir sur tribord pour faire pivoter le navire sur bâbord. Le remorqueur exerce donc une traction sur sa remorque et utilise sa barre pour se déplacer latéralement (figure 9).

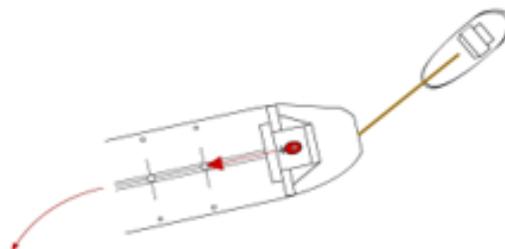
Figure 10 : Traction sur tribord

Après un certain temps, si l'on demande à ce remorqueur de venir de l'autre côté, pour stopper l'abattée par exemple, il ne pourra exécuter cette manœuvre qu'en exerçant une force sur sa remorque, qui, avec l'action du gouvernail, lui permettra de se déplacer latéralement de l'autre bord (figure 10).
