# Rapport d'enquête

**Homme à la mer  
à bord du thonier sennear *AVEL VOR*  
le 1<sup>er</sup> avril 2019, au large du Libéria (un disparu)**

Bureau d'enquêtes sur les événements de mer

Rapport publié : décembre 2019

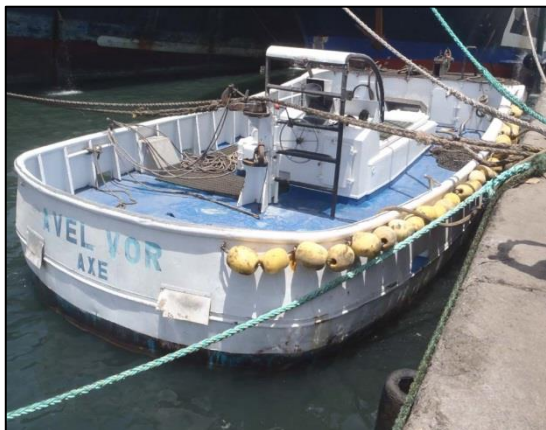
- Longueur hors-tout : 10 m
- Largeur : 5,30 m
- Déplacement léger : 27 tonnes
- Propulsion : moteur Baudoin 440 kW
- Vitesse : 6 à 8 nœuds
- Année de construction : 2013
- Croc : Ferri (fabriqué en Espagne)

Le croc a été remplacé avant la marée précédant celle de l'accident par le chantier Caréna à Abidjan. Le croc a donc été manœuvré une soixantaine de fois avant l'accident ; aucun défaut n'a été détecté.

Les pièces mobiles du croc sont graissées par le bord après chaque marée. Le croc est systématiquement remplacé à chaque arrêt technique, soit tous les deux ans et demi.

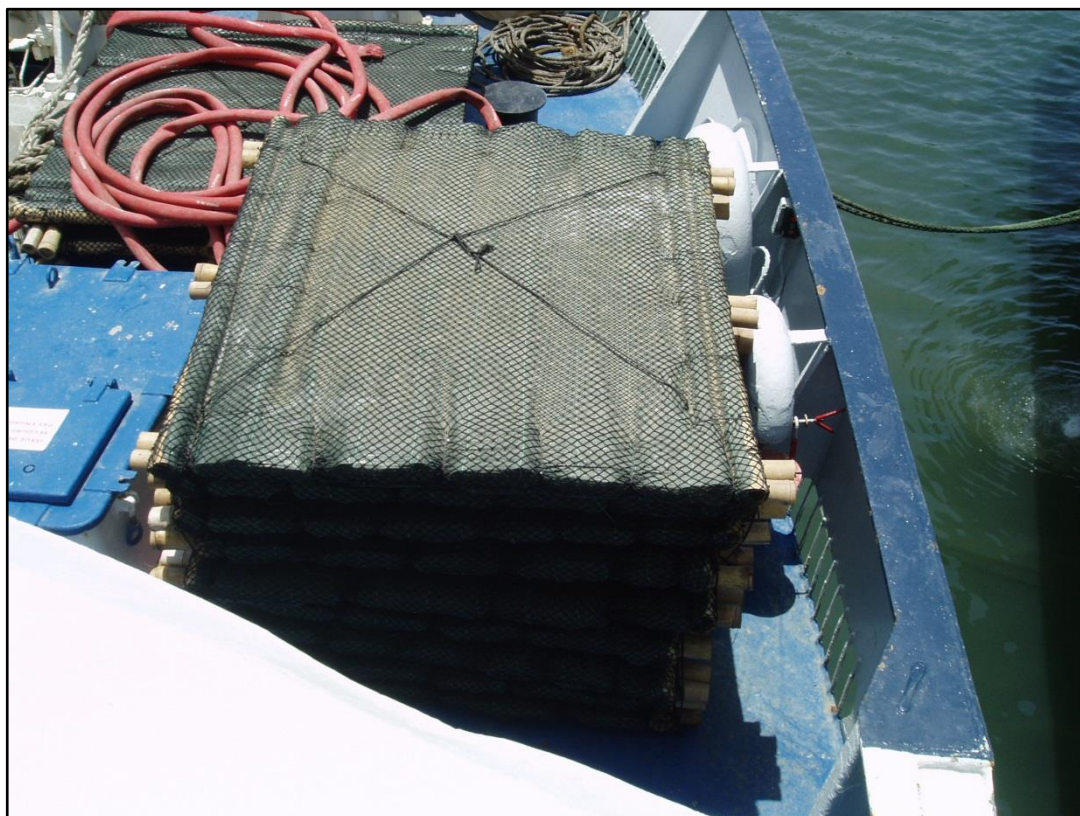
Dispositif de Concentration du Poisson (DCP)

Les dispositifs de concentration du poisson sont également nommés radeaux ou épaves.

Pendant le coup de filet, le DCP est maintenu par le speed boat au centre d'un cercle formé par le filet, lui-même tenu par le skiff dans le sens du courant. L'équipage du navire dispose alors d'environ 30 minutes pour « fermer le filet » en virant la coulisse à l'aide du treuil de senne.

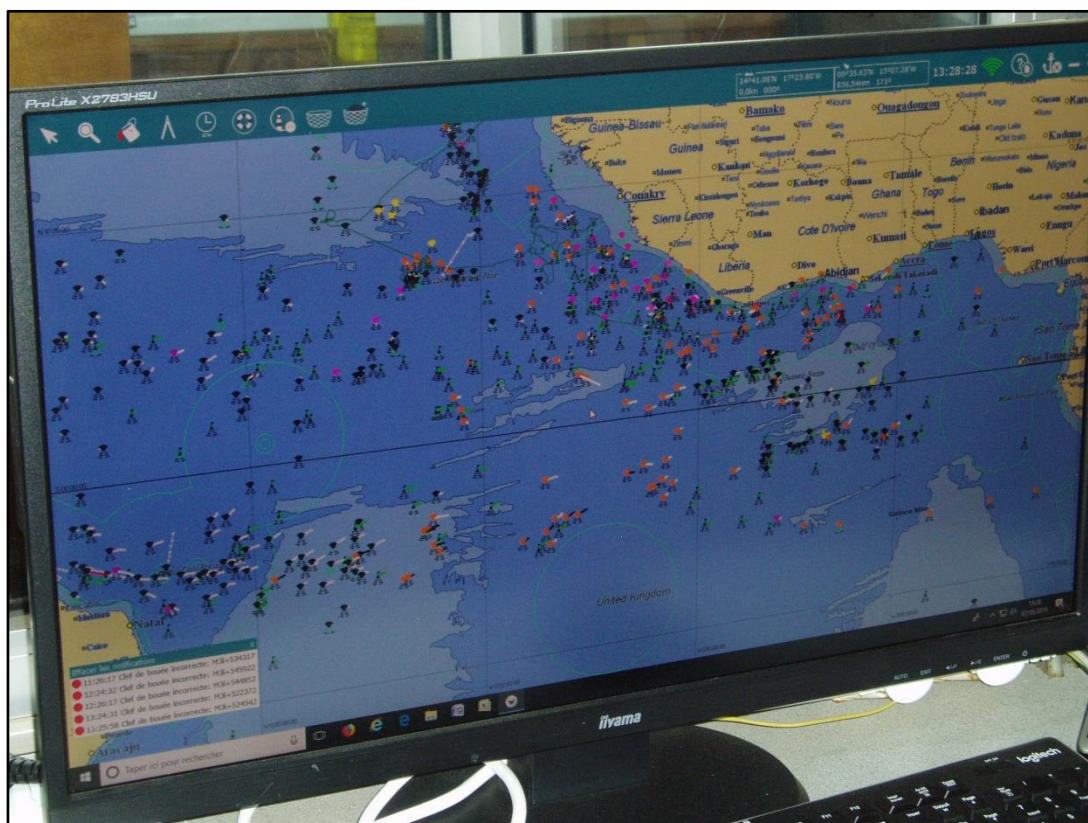
## Moniteur d'affichage de la position des DCP

Chaque DCP est muni d'une balise. Les DCP de l'AVEL VOR apparaissent en orange sur un écran dédié à la passerelle (cf. annexe C).
