# Rapport d'enquête

**Talonnage**  
**du navire à passagers *BLEU ET OR***  
**le 27 décembre 2018, à Rodney Bay (Sainte-Lucie)**

Bureau d'enquêtes sur les événements de mer

Rapport publié : octobre 2019

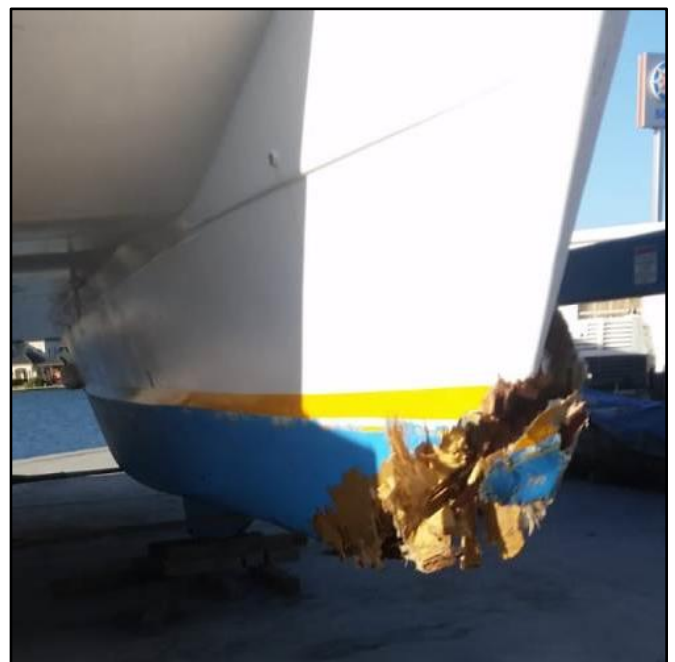
Du fait de cette conception, les étraves ont absorbé le choc sans causer de voies d'eau en arrière de la cloison d'abordage. Ce qui aurait été préjudiciable au maintien à flot du navire. Le navire a repris son activité depuis le 17 mai 2019 après délivrance de nouveaux certificats ISM et ISPS.

Les 2 étraves endommagées
