Rapport d'enquête Marine investigation report

**Homme à la mer à bord du chalutier *LA HOULE*
le 1^{er} février 2019, au large des Îles Scilly
(un disparu)**

**Man overboard from trawler *LA HOULE*
on 1st February 2019, off the Isles of Scilly
(one missing)**

Rapport publié : juin 2019

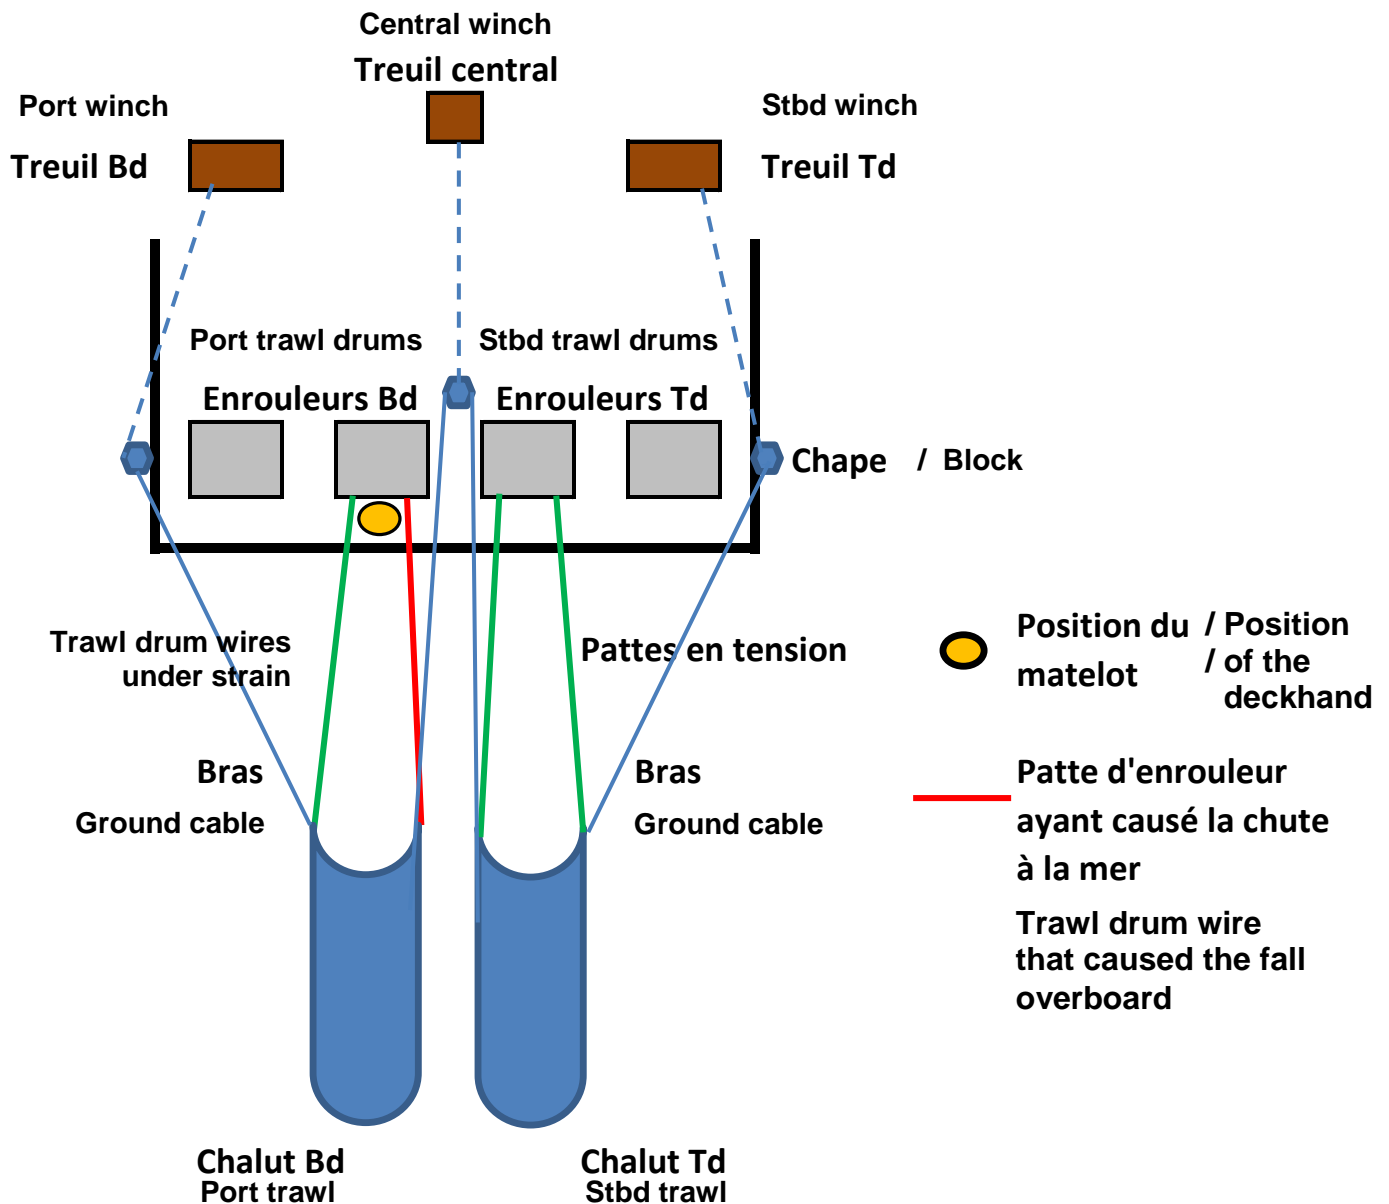
Positions du train de pêche
Positions of the fishing gear

Around **4.50 pm**, the skipper observed on the Scanmar² display that the doors spread was not at the nominal value. As this defect should be *a priori* due to a broken part of the fishing gear, he called the crew for heaving. Once it was done, the broken forward hook of the clump was spotted (cf. appendix C4); this could then slip along the central ground cables, to the inner trawl wings. No other failure had been observed and both trawls were left in the water at the stern of the vessel, secured by the drum cables.

Whereas the replacement of the defective part was about to be completed, fishing gear ready for shooting, the deckhand fell into the sea between the two trawls. Several manoeuvres to recover the deckhand had been immediately undertaken in harsh sea conditions.
