# RAPPORT D'ENQUÊTE

Bureau d'enquête sur les événements de mer

ABORDAGE ENTRE LE **SKY FALL** ET LE **DIPODUS**,  
NAVIRES DE PLAISANCE  
LE 09 SEPTEMBRE 2023, AU LARGE DE MARSEILLE

Rapport Publié : Décembre 2024

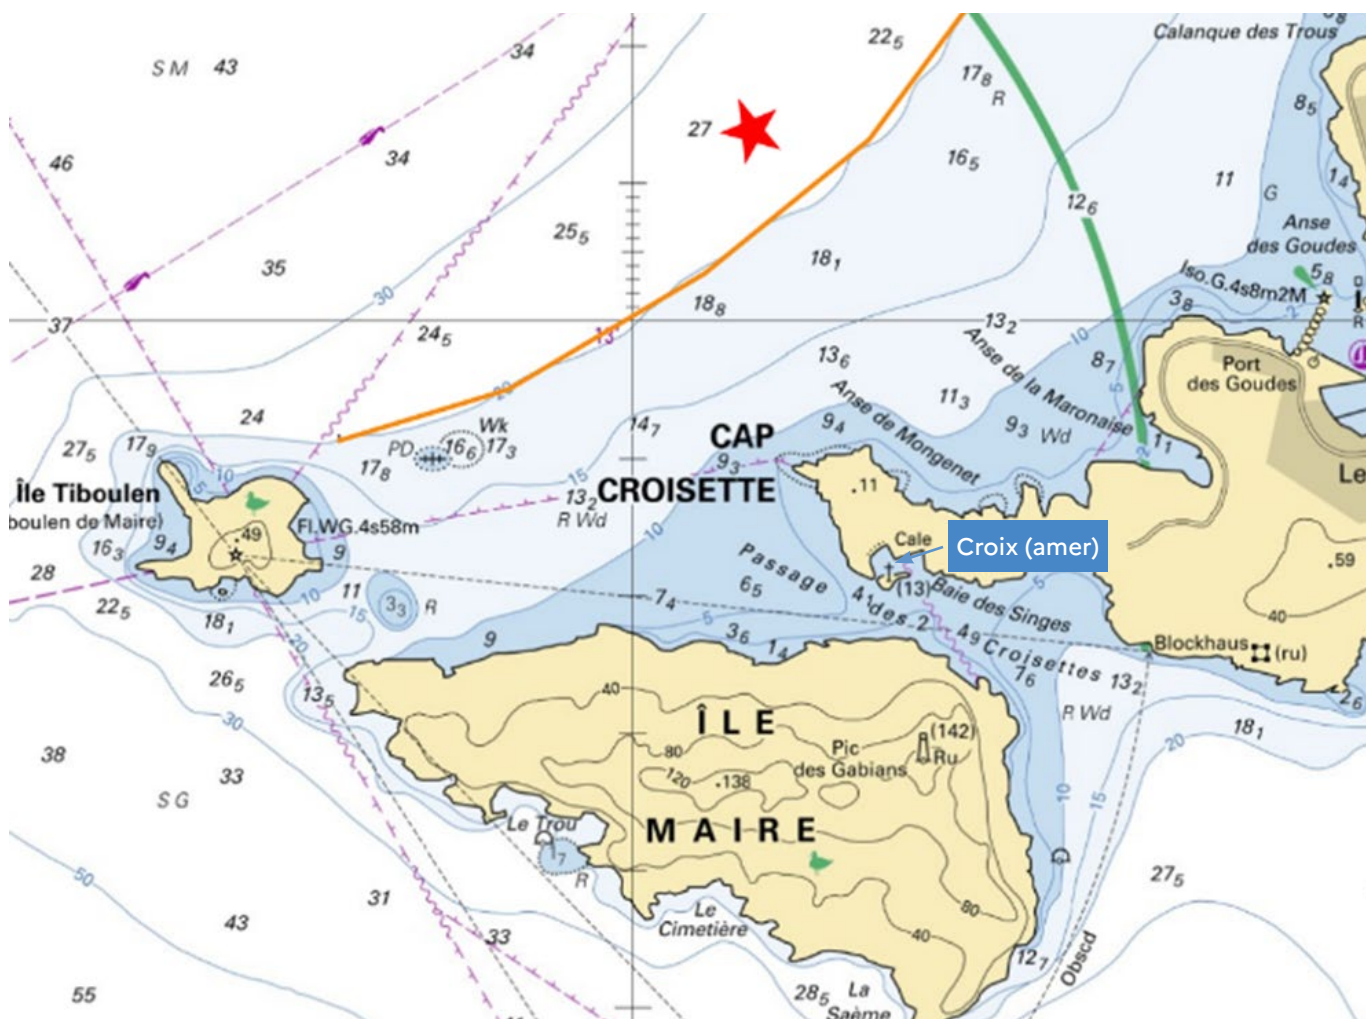
Le passage des Croisettes, situé entre la côte et l'Île Maïre, est un goulet d'étranglement qui reçoit la majorité des flux entre Marseille et les Calanques, dans les deux sens (V. Figure 2 et Figure 3). Le passage au plus étroit fait moins de 40 m de large entre la croix de cap Croisette sur la côte et une sonde de 2 m au nord-est de l'île Maïre.

Figure 2 : Le passage des Croisettes. Position approximative du lieu de l'accident dans le 353° du cap Croisette à 0,26 mille (480m) marquée par une étoile – Délimitation des 300 m en orange - Source : Service hydrographique de la Marine (<https://data.shom.fr/>).

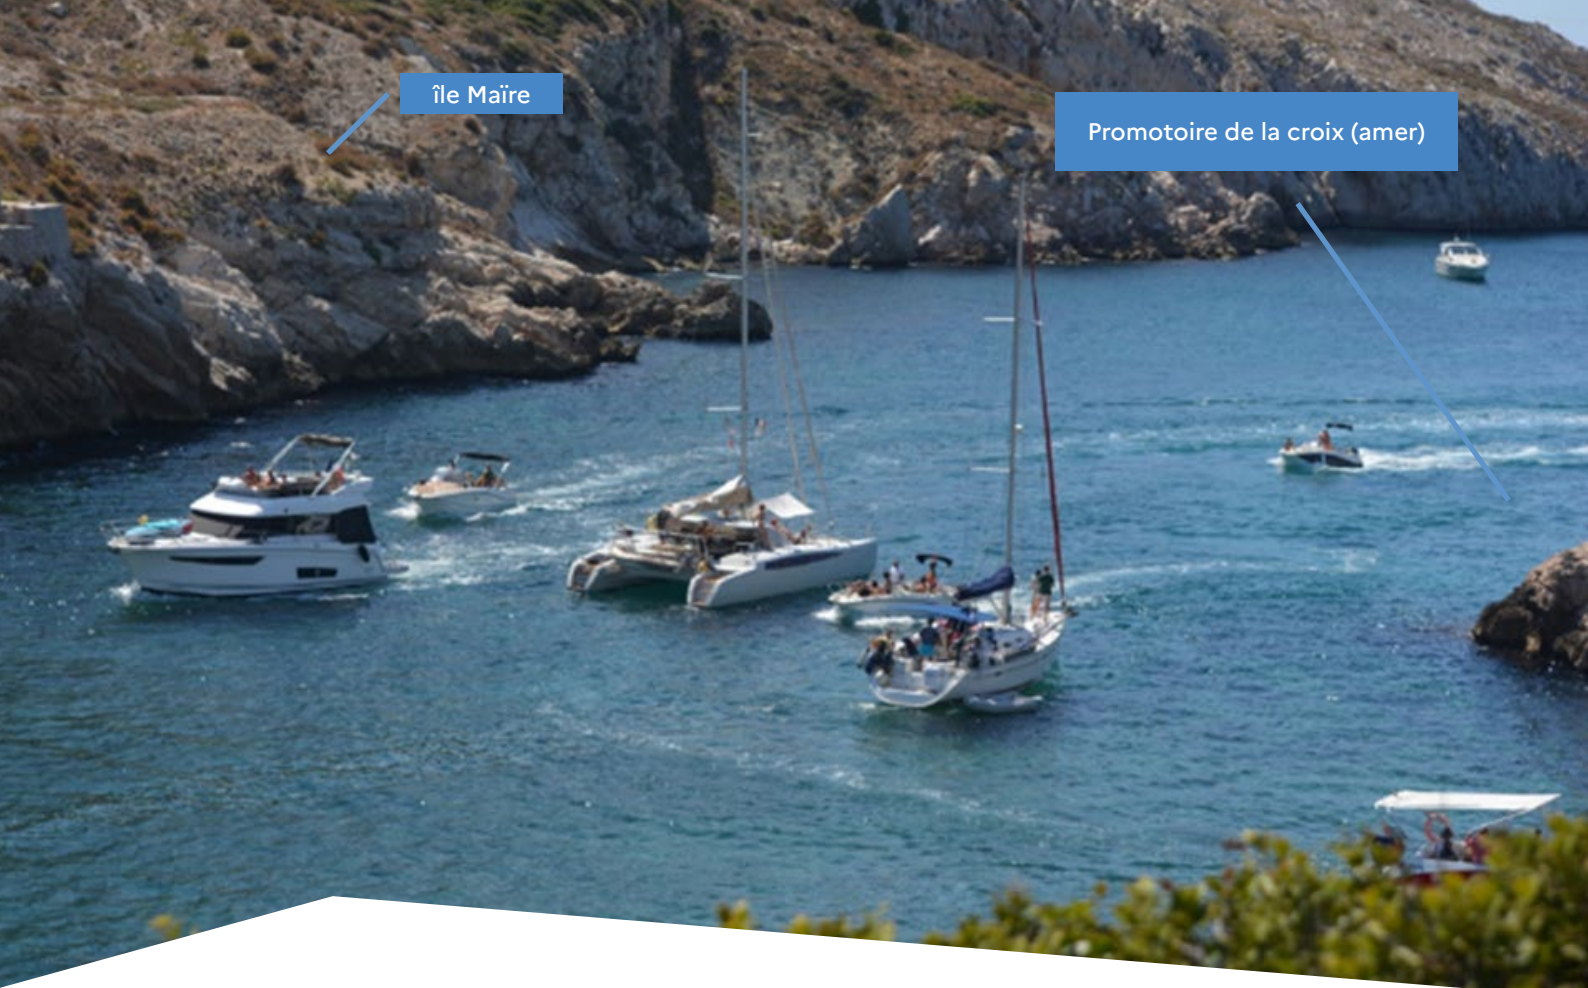
Figure 3 : Le passage des Croisettes au niveau le plus étroit entre l'île Maïre et le promontoire de la croix, vue de l'est vers l'ouest. Au premier plan à droite Baie des Singes. Source : Parc national des Calanques, été 2023.

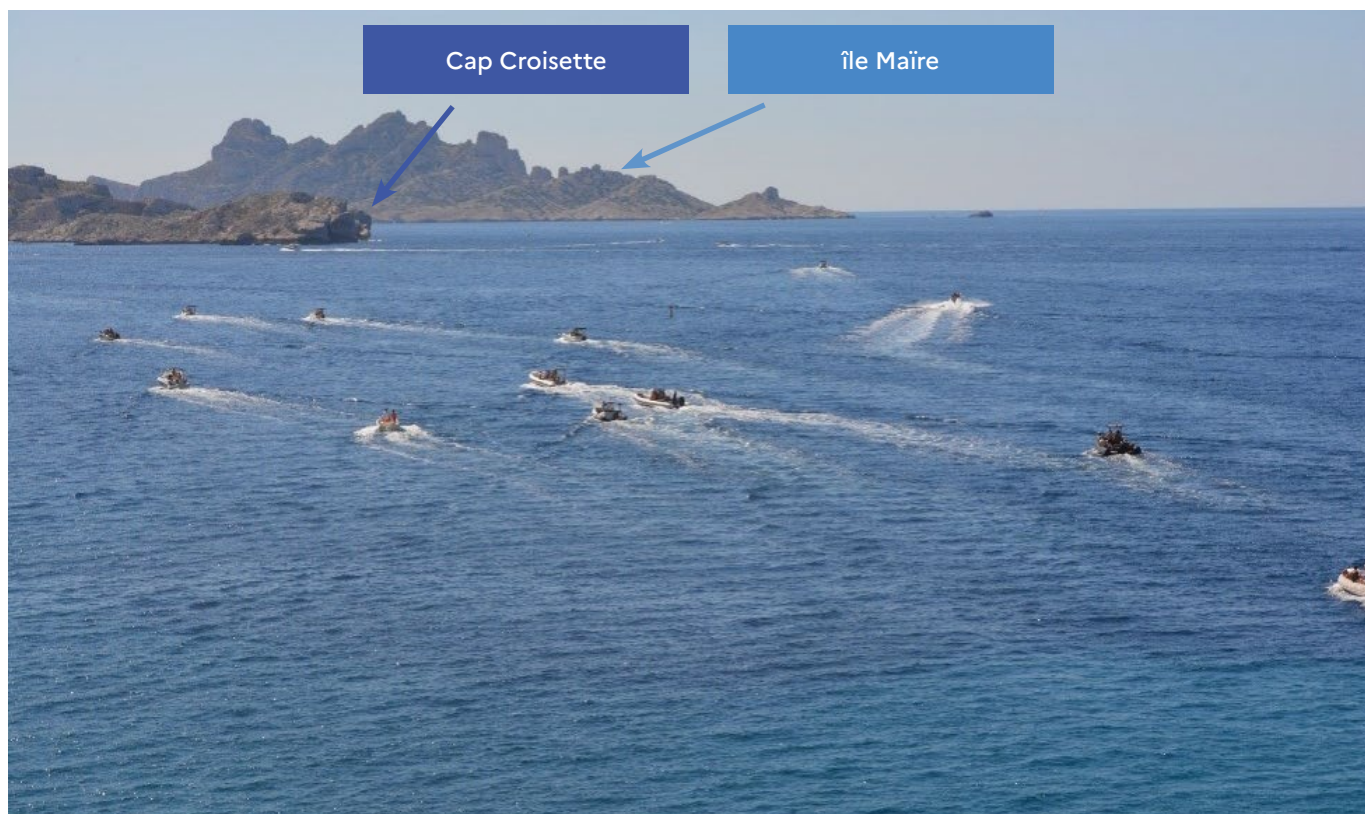
Les comptages effectués en juillet et août 2023 par le parc national des Calanques révèlent que le passage des Croisettes est fréquenté à 85% par des navires à moteur avec des pics d'affluences journaliers le matin dans le sens ouest-est (V. Figure 9) et entre 16h00 et 17h00 dans le sens est-ouest (retour vers Marseille) et que lors de ces pics, les excès de vitesse (vitesse supérieure à 10 nœuds) avoisinent les 50%. Dans ce sens retour, le flux de navires après s'être concentré dans le passage va se répartir vers les neuf ports de plaisance marseillais (Corbière, l'Estaque, le Vieux port, le Vallon des Auffes, le Frioul, le Roucas Blanc, la Pointe Rouge, la Madrague, les Goudes).

Figure 9 : Approche ouest du passage des Croisettes, le 14 juillet 2023 à 10h41. Source : PNC

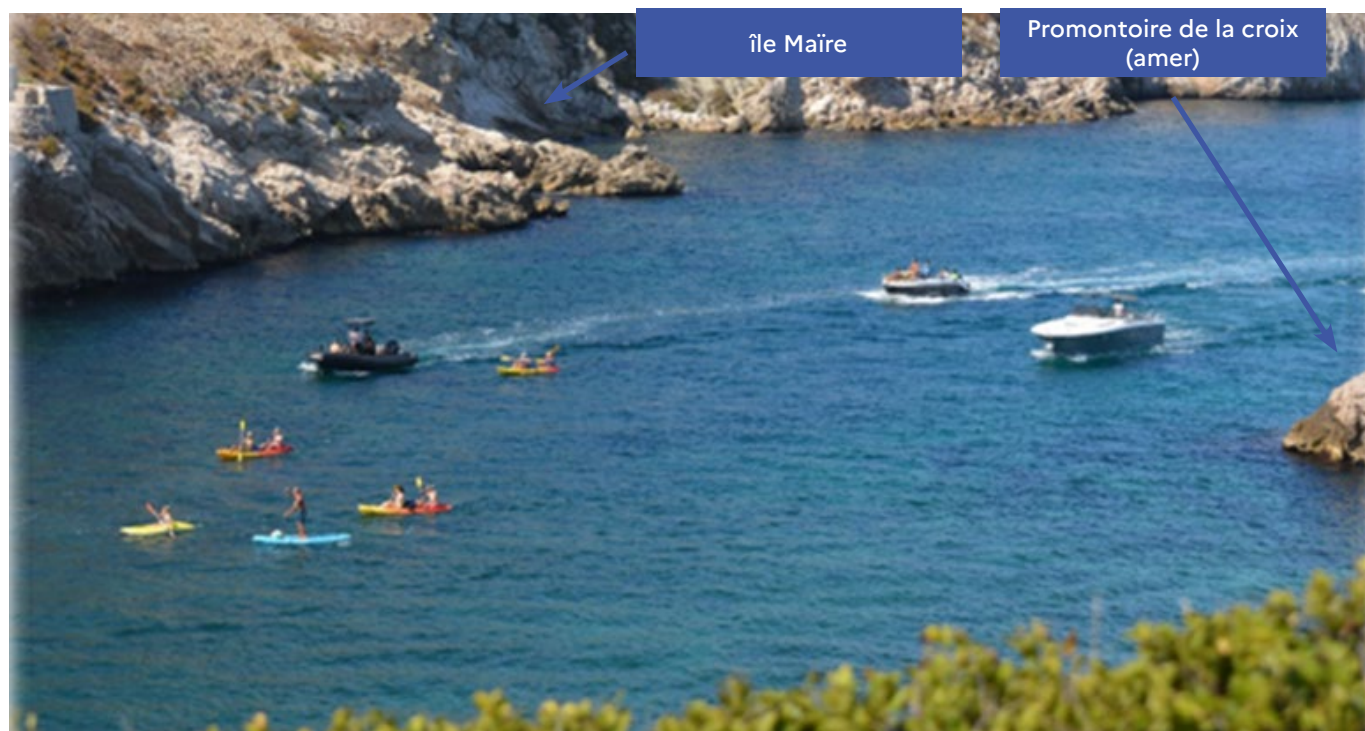
Enfin d'après-midi, un grand nombre de navires de retour vers Marseille et les ports alentours font route dans le sens est-ouest, et coupent par le passage des Croisettes, le trajet étant plus court qu'en passant au large. Y circulent dans les deux sens (ouest-est et est-ouest), des navires et engins aux caractéristiques différentes, voiliers, navires à moteurs ainsi que des paddles (V. Figure 10), etc... Des nageurs coupent ce passage, entre la côte à l'île Maïre (V. Figure 11).

Figure 10 : Le Passage des Croisettes vue de l'est vers l'ouest au niveau de la croix et de la baie des Singes. Été 2023. Source : PNC.

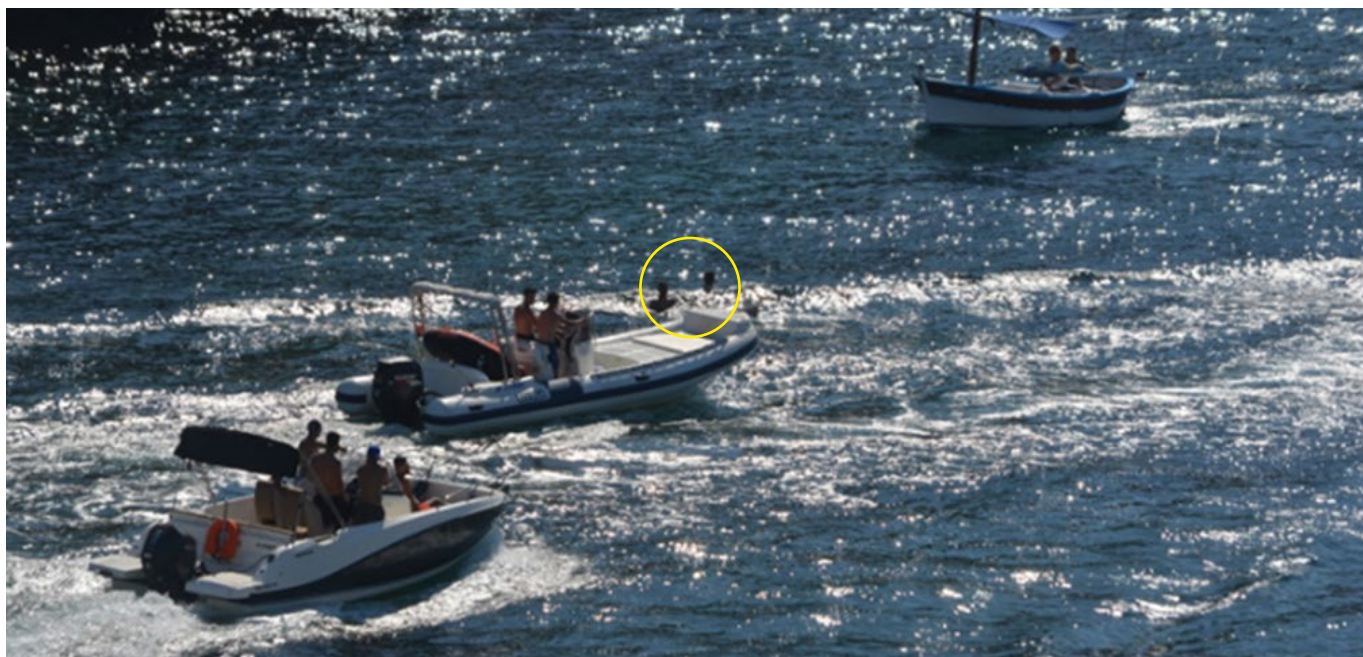
Figure 11 : Nageurs au milieu du flux dans le passage des Croisettes. Été 2023. Source : PNC

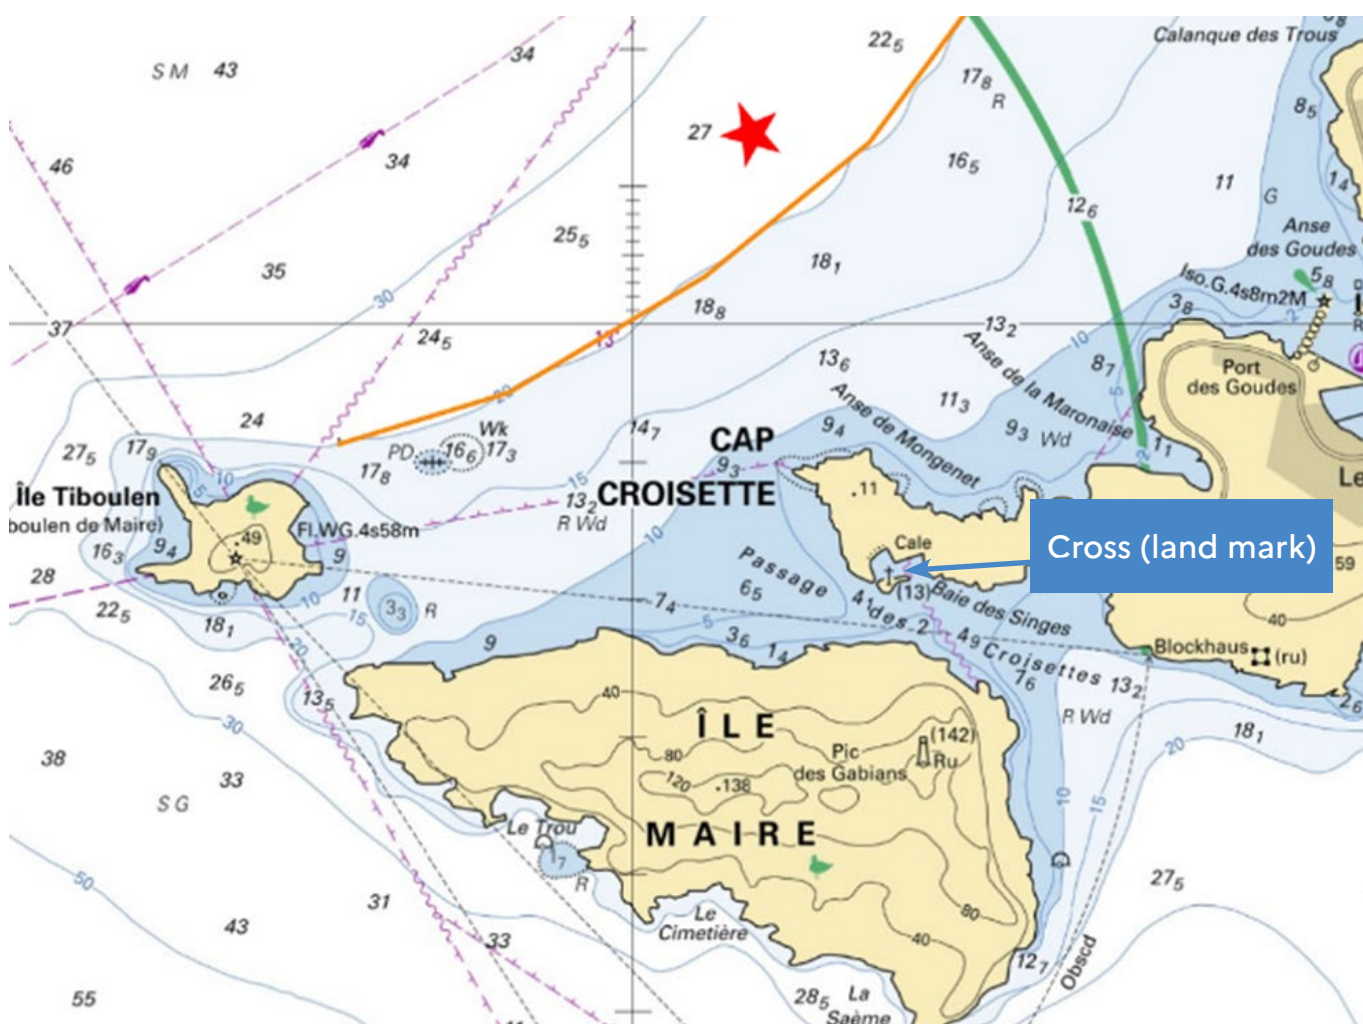
Figure 14 : Croisettes Passage. Approximate position of the site of the accident in the 353° of the Croisette cape at 0.26 mile (480m) - Delimitation of the 300 m area in orange - Source: Service hydrographique de la Marine (<https://data.shom.fr/>).

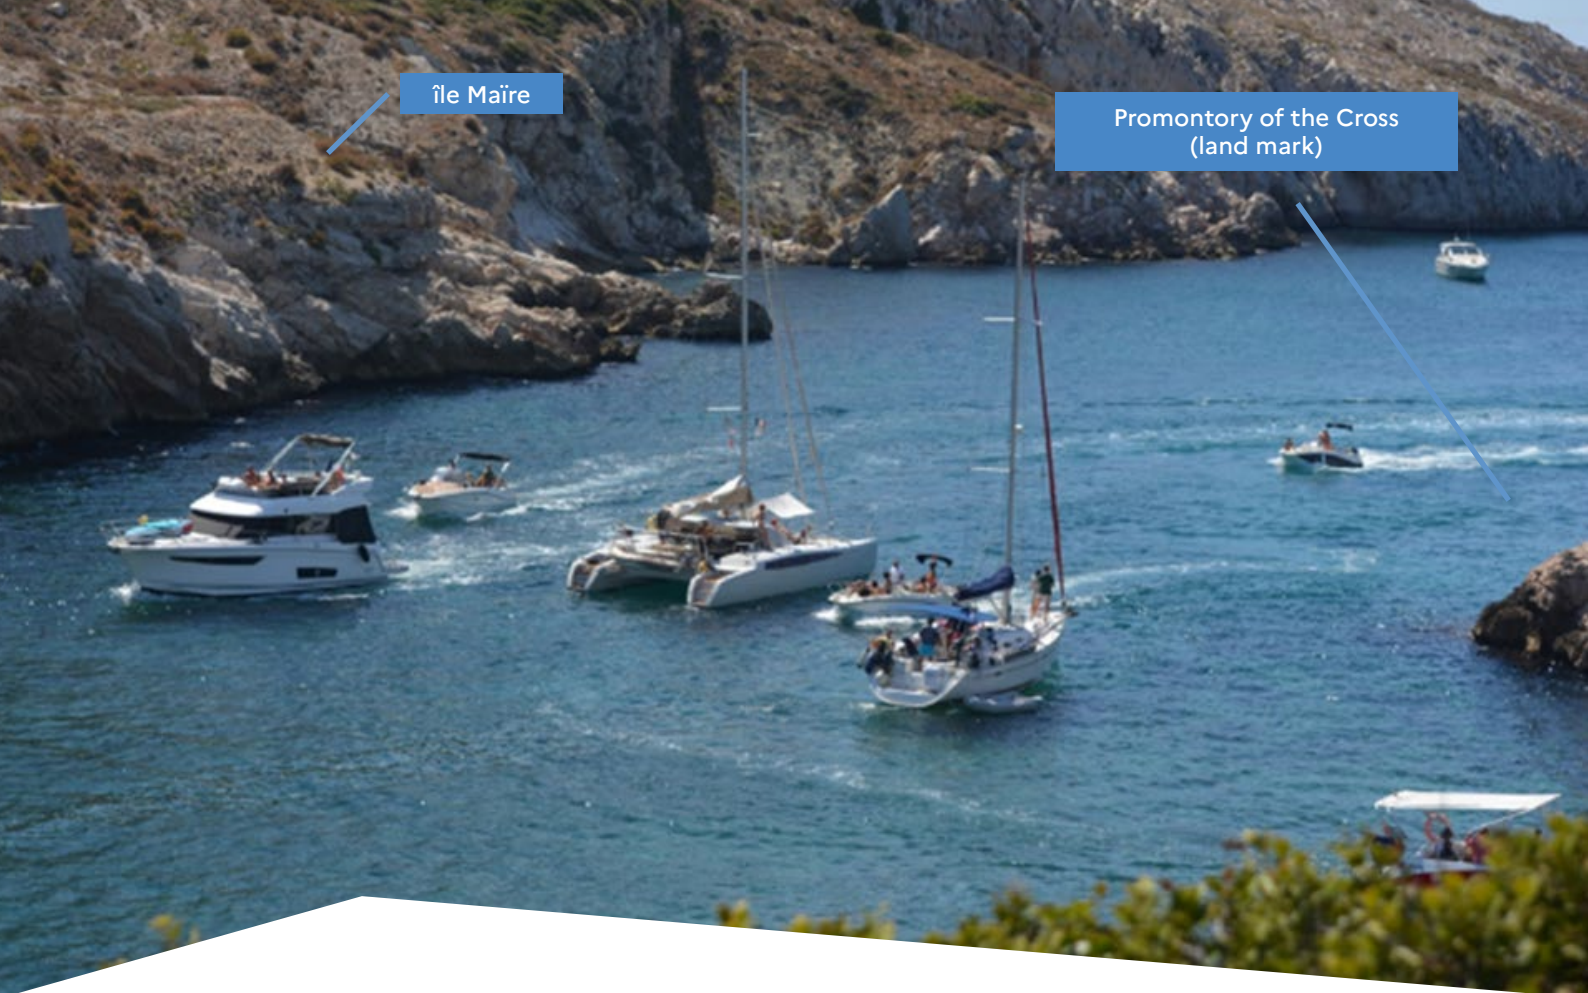
The Croisettes Passage, located between the coast and Île Maïre, is a bottleneck which receives the majority of flows between Marseille and the Calanques, in both directions (see Figure 15). The narrowest passage is less than 40 m wide between the Cap Croisette Cross on the coast and a 2 m sounding to the north-east of Ile Maïre.

Figure 15 : Croisettes passage at the narrowest point between île Maïre and the promontory of the Cross, seen from east to west. In the foreground on the right, Baie des Singes. Source: Calanques national Park, summer 2023.

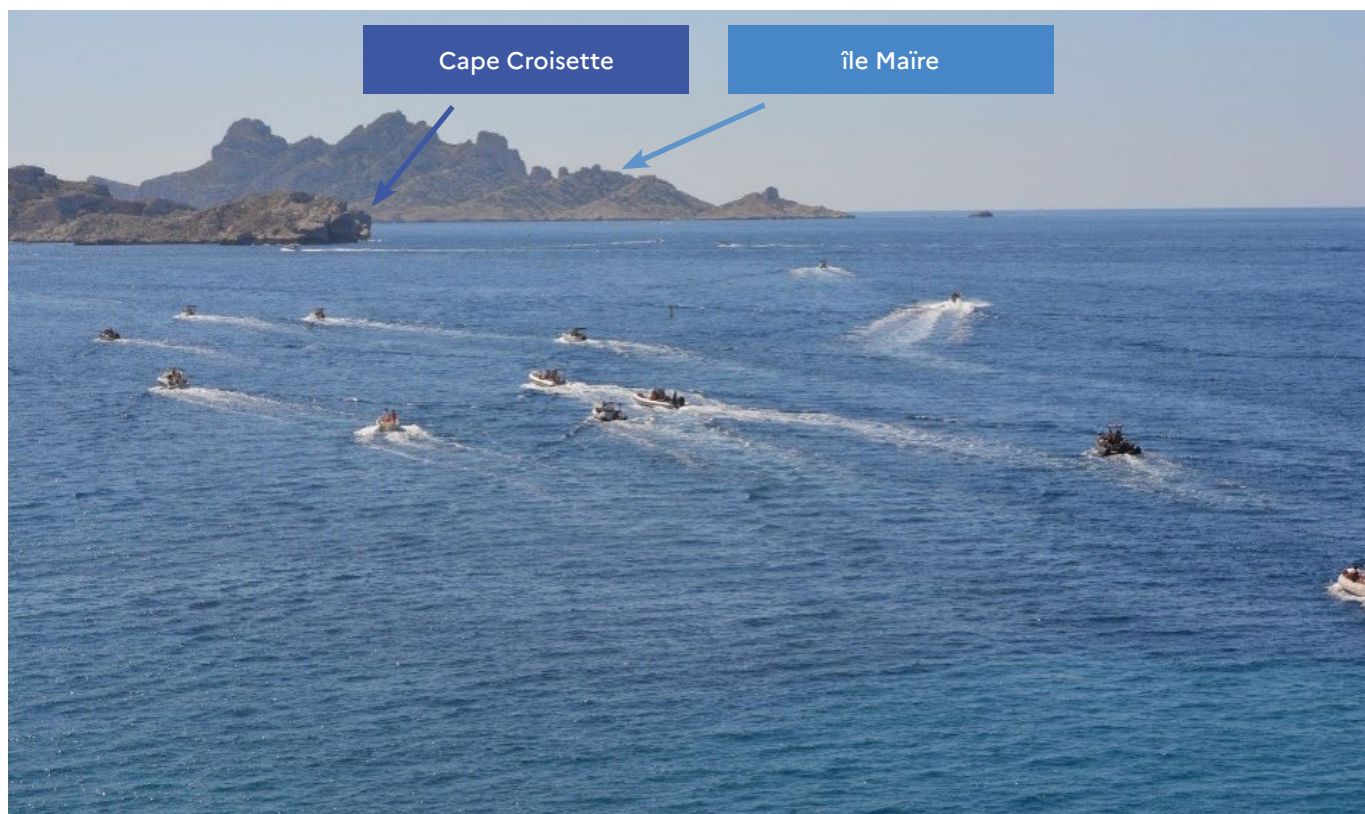
Counts carried out in July and August 2023 by the Calanques National Park show that 85% of the traffic in the Croisettes Passage is made up of motorboats, with daily peaks in the morning in the west-east direction (see Figure 21) and between 4.00 pm and 5.00 pm in the east-west direction (return to Marseille). During these peaks, speeding (over 10 knots) is around 50%. In the return direction, the flow of boats, after being concentrated in the passage, will spread out towards the nine marinas in Marseille (Corbière, l'Estaque, the Vieux Port, le Vallon des Auffes, le Frioul, le Roucas Blanc, la Pointe Rouge, la Madrague, les Goudes).

Figure 21 : Approach from the west of the Croisettes Passage, 14 July 2023 at 10.41 am. Source: CNP

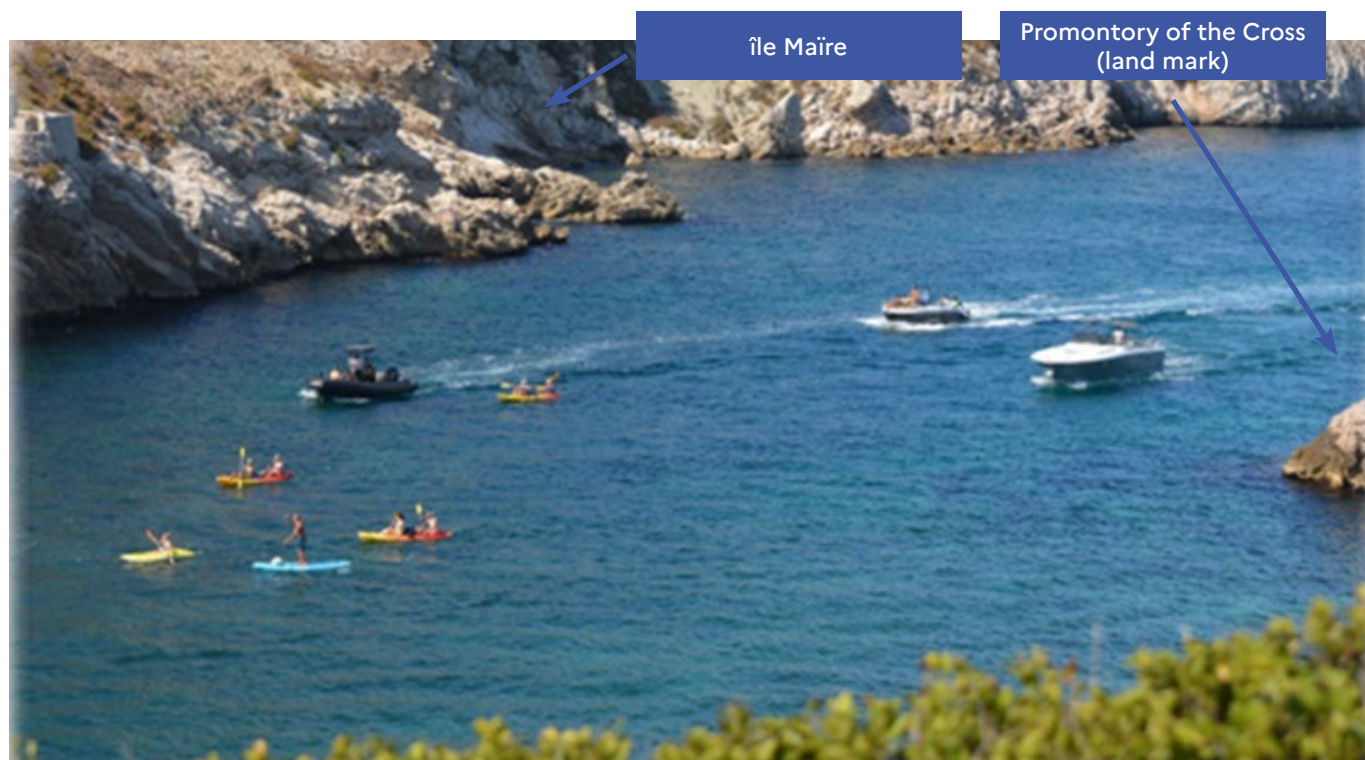
At the end of the afternoon, a large number of vessels returning to Marseille and the surrounding ports head east-west, and cut through the Passage des Croisettes, the route being shorter than by passing off-shore. Vessels and crafts with different characteristics, sailboats, motorboats, paddles, (see. Figure 22) etc. pass through this passage in both directions (west-east and east-west). Swimmers cross this passage between the coast and Île Maïre (see Figure 23).

Figure 22 : Croisettes Passage seen from east to west at the Cross and the Baie des Singes. Summer 2024. Source : CNP.

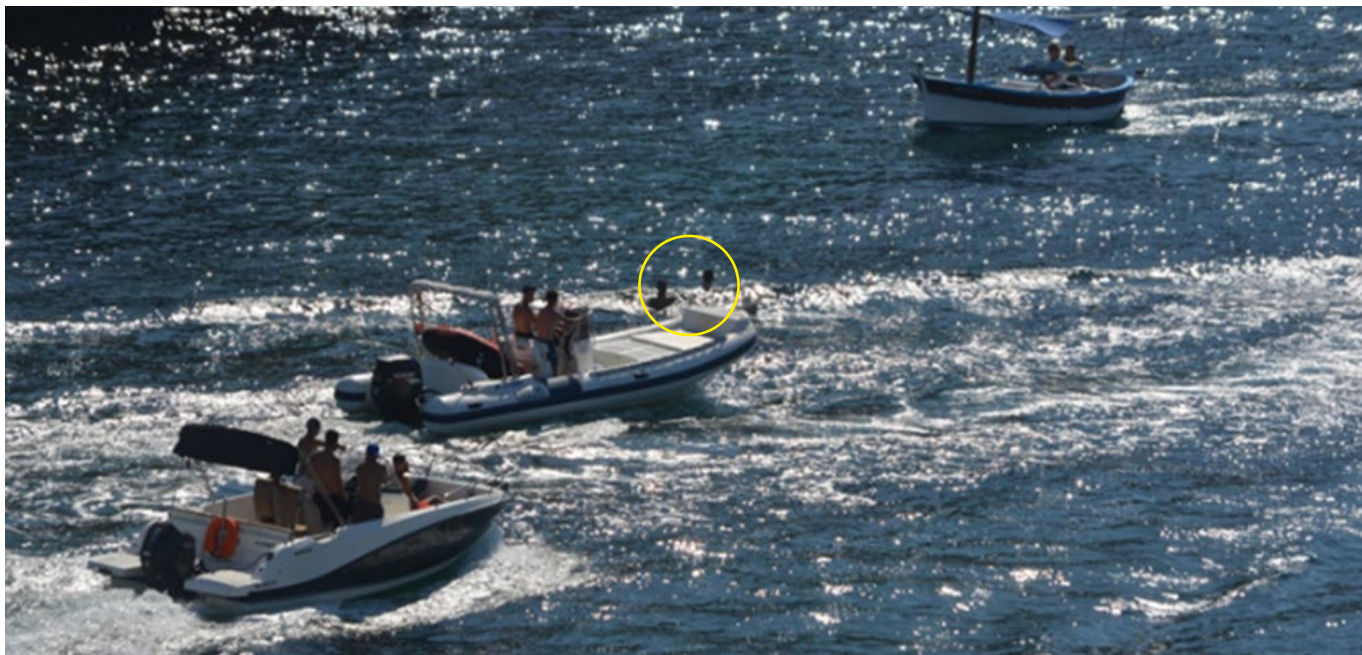
Figure 23 : Swimmers in the middle of the flow in the Croisettes passage. Summer 2024. Source: CNP

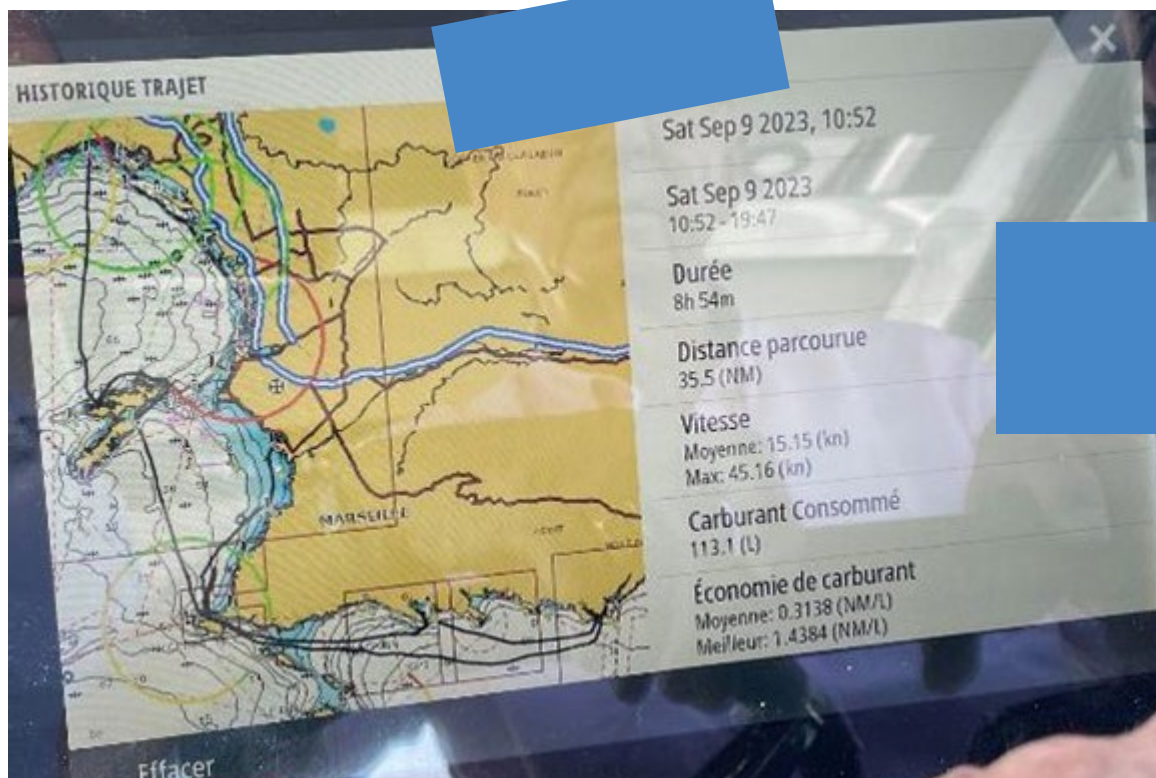
Au début de son accélération (à **16h54m20s**) le SKY FALL fait initialement route au 002° à près de 8 nœuds puis infléchit progressivement celle-ci au 343° au moment de l'impact avec le DIPLODUS. Sans cet infléchissement de sa trajectoire, le SKY FALL passait très probablement devant le DIPLODUS. Ceci est corroboré par les témoignages des personnes embarquées à bord du DIPLODUS et du MONTE CRISTO.

Figure 27 : Historique du trajet du Sky Fall le 09 septembre 2023. Source BEAmer.  
*Track history of Sky Fall on 09 September 2023 Source BEAmer*
