Rapport d'enquête

**Abordage des navires RUM N'FISHING et LE YAKUZA'S BOAT
le 04 août 2022 en baie de Fort-de-France (une victime)**

Bureau d'enquêtes sur les événements de mer

Rapport : septembre 2023

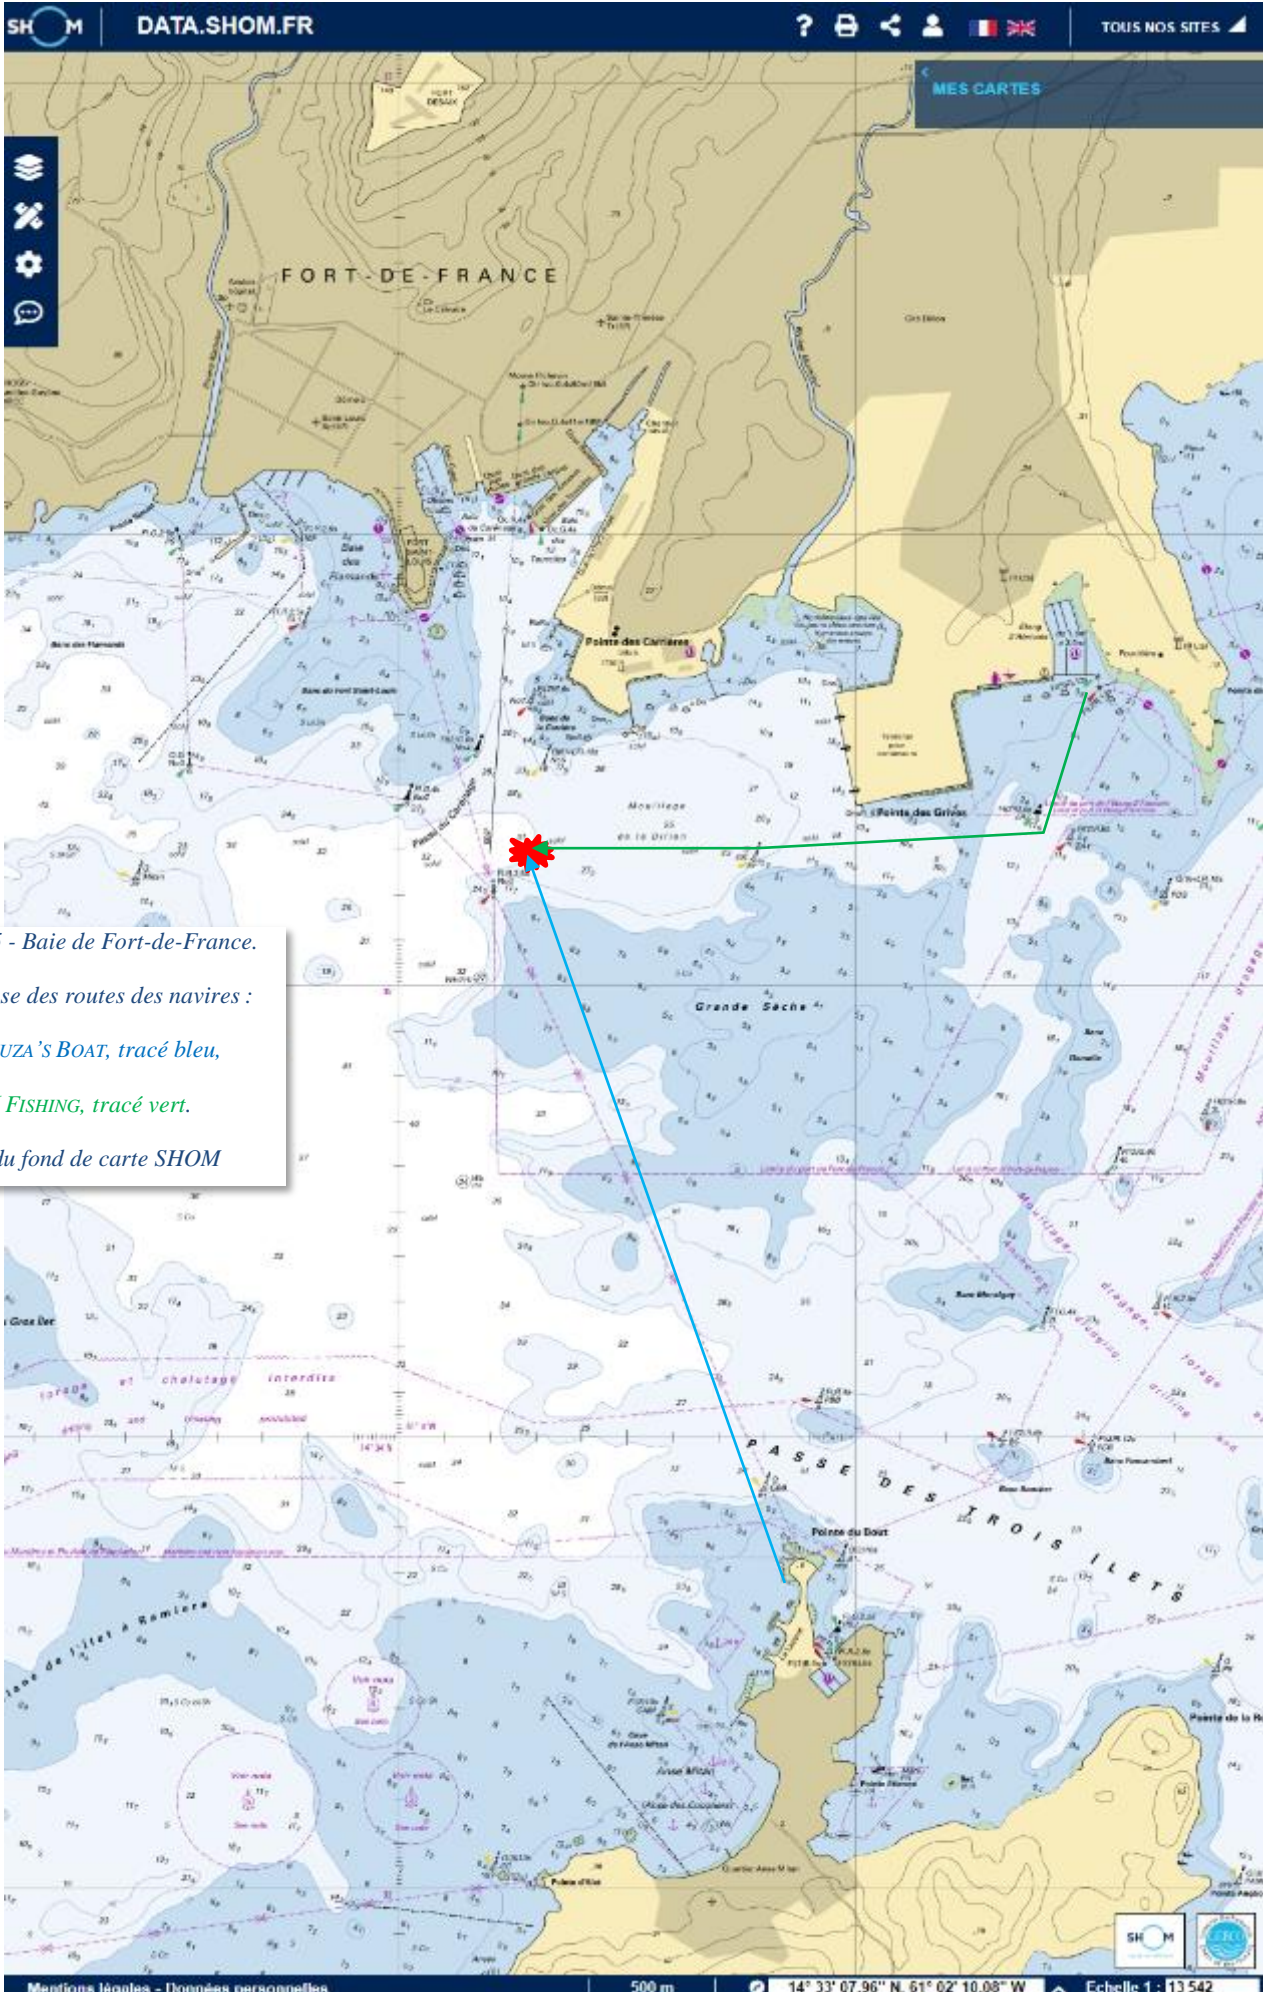
Figure 5 - Baie de Fort-de-France.

L'accident s'est produit dans la baie de Fort-de-France, à la limite de l'avant-port. Les deux navires se sont abordés peu avant les premières bouées du chenal (Figure 5).

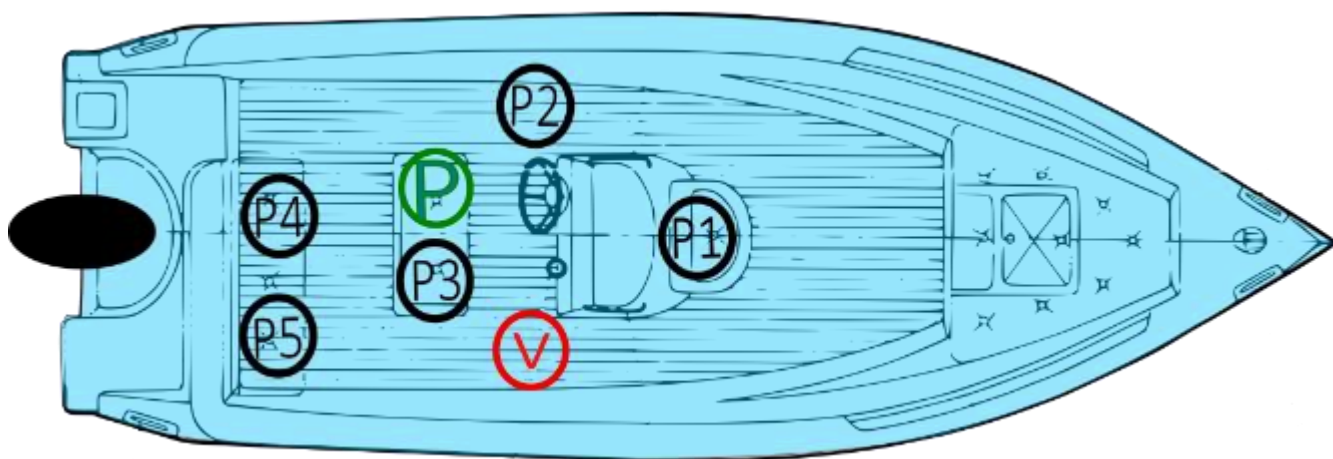
Figure 6 - Dispositions des passagers à bord du Yakuza's Boat

P : position du pilote
V : position de la victime
P 1 à 5 : position des autres passagers

Celle-ci est éjectée par-dessus bord ainsi que le passager et le pilote situés sur le banc de conduite (respectivement P3 et P sur la Figure 6). Les deux passagers situés sur la banquette arrière sont inconscients et blessés (P4 et P5 sur la même figure). Les deux autres passagers restant à bord se portent à leur secours. À la suite de l'impact, une voie d'eau importante entraîne le chavirage du navire. Les passagers rejoignent à la nage le RUM'N FISHING stoppé à quelques mètres de là. Un passager (P5) atteint au thorax doit être aidé par ses amis pour nager.

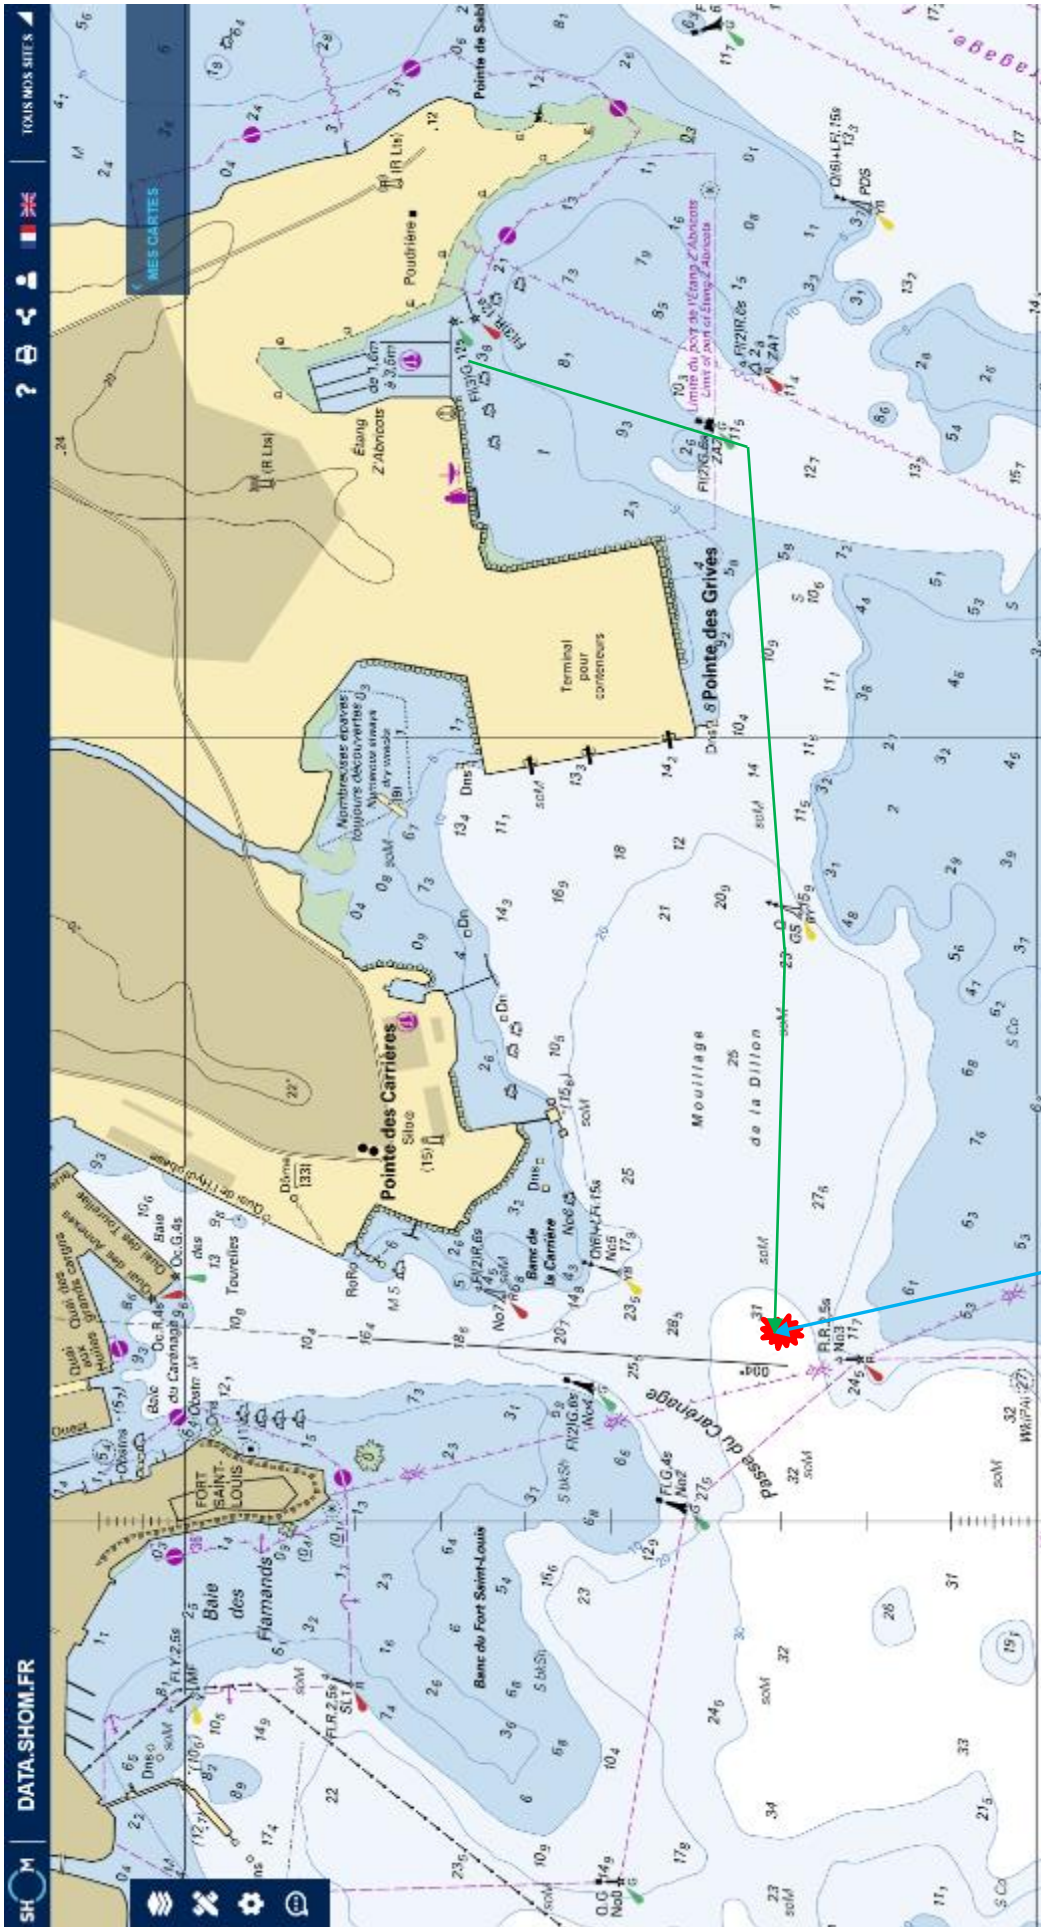
Figure 7 - Hypothèse de localisation de l'accident entre Le Yakuza's Boat et Rum 'N Fishing . Source du fond de carte Service Hydrographique et Océanographique de la marine (data.shom.fr).

Vers **23h04**, le NUC RUM'N FISHING, quitte la marina de L'Étang Z'abricot pour se repositionner au mouillage de la Française, devant Fort-de-France. Il double la pointe des Grives (terminal pour conteneurs) sur son tribord, passe au nord de la cardinale Nord (marquée GS sur la carte - Figure 7) et suit une route sensiblement à l'ouest (entre 270° et 275°) à une vitesse estimée par le capitaine à une quinzaine de nœuds. Le parcours jusqu'au lieu de l'abordage est de 1,5 mille à partir des passes de la marina.

Peu avant l'accident, LE YAKUZA'S BOAT réduit le régime du moteur à l'approche du port. Un témoin embarqué déclare avoir entendu un bruit de moteur sur la droite. Aucun des témoins interrogés, embarqués sur LE YAKUZA'S BOAT, n'a vu le RUM'N FISHING avant l'accident. De son côté, le patron du RUM'N FISHING aperçoit LE YAKUZA'S BOAT à une distance qu'il estime entre cinquante et soixante mètres, « coupe les gaz » pour casser son erre en avant et tente de venir à droite.

À **23h06**, le RUM'N FISHING et LE YAKUZA'S BOAT s'abordent violemment. Le bordé du YAKUZA'S BOAT est entamé par tribord entre la console de pilotage et la banquette du pilote, à l'endroit où se tient la victime.
