# RAPPORT D'ENQUÊTE

*NAUFRAGE DE LA GOELETTE DE GALLANT*

*FOUNDERING OF THE SCHOONER DE GALLANT*

*RAPPORT PUBLIÉ : MARS 2025*

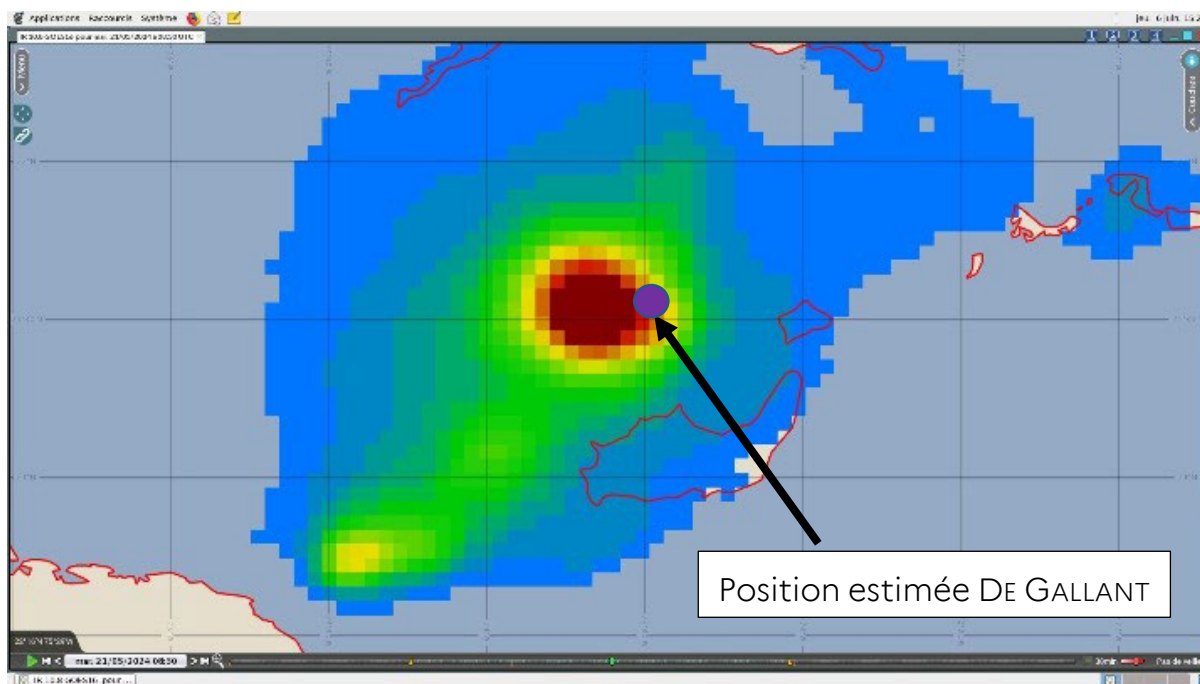
Fig. 6 Précipitations estimées par satellite à 08h30 UTC le 21 mai (source : Météo France)

Le DE GALLANT a été confronté à une supercellule tropicale dont la position est imprévisible. Le navire est arrivé sur la trajectoire de la supercellule au moment où elle était en pleine phase de maturité (période au cours de la vie d'une cellule où les phénomènes de rafales, foudre et précipitations sont les plus importants).

La survenue de ces cellules peut être anticipée par les modèles. Cependant la position exacte et les zones des phénomènes les plus violents ne peuvent être déterminées.

Dans ce contexte, le marin doit naviguer avec une prudence particulière, notamment lorsqu'il observe des orages et que la journée a été particulièrement chaude. La variation de la pression atmosphérique du baromètre et l'observation d'un changement brutal de la température peuvent être les signes de la naissance ou de la proximité d'une supercellule orageuse notamment dans les zones tropicales.

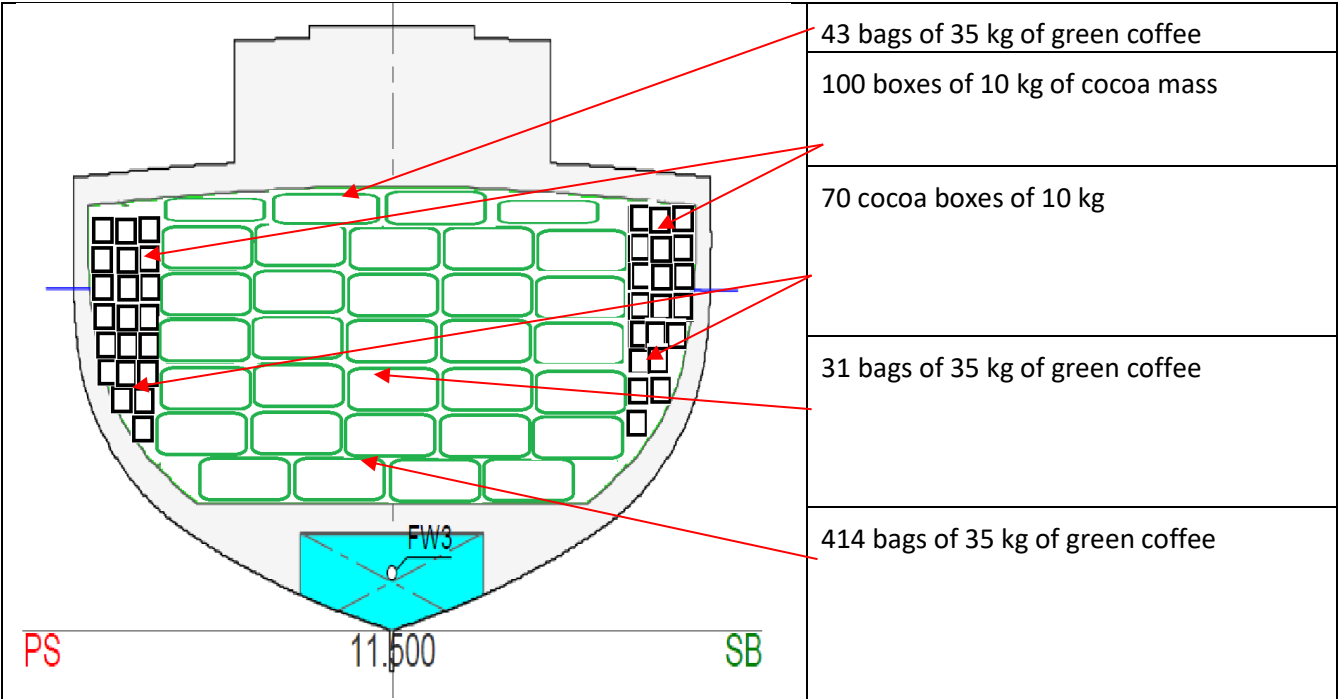
Commercial operations began on Saturday 11 May with the loading of 18,820 kg of coffee and cocoa in bags or boxes into the central hold.

The cargo was not lashed down, the bags were secured by close stowage and loaded up to the beams, thus limiting the possibility of cargo shifting.

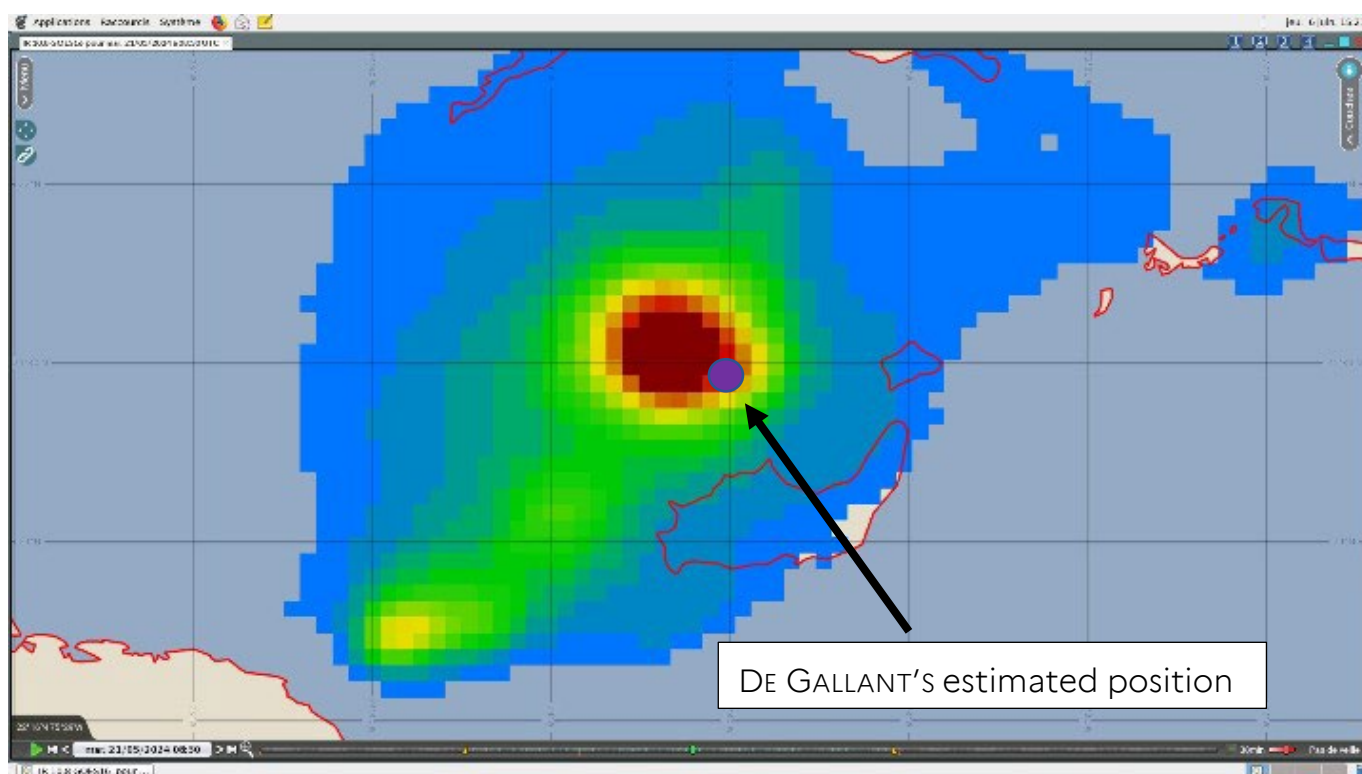
*Satellite-estimated precipitation at 08.30 am UTC on 21 May (source: Météo France)*

De Gallant was confronted with a tropical supercell whose position was unpredictable. The vessel arrived in the trajectory of the supercell just as it was reaching maturity (the period in the life of a cell when the phenomena of gusts, lightning and precipitation are at their strongest).

The occurrence of these cells can be anticipated by the models. However, the exact position and zones of the most violent phenomena cannot be determined.

In this context, sailors should take particular care when sailing, especially if they observe thunderstorms and the day has been particularly hot. Variations in the barometer's atmospheric pressure and the observation of a sudden change in temperature can be signs of the birth or proximity of a thundery supercell, particularly in tropical areas.
