# Rapport d'enquête

**Échouement du pétrolier-ravitailleur TRESTA STAR  
le 3 février 2022, à proximité de la Pointe du Tremblet (La Réunion)**

**Grounding of the bunker tanker TRESTA STAR  
on the 3<sup>rd</sup> of February 2022, nearby Pointe du Tremblet (La Réunion)**

Rapport publié : juin 2023

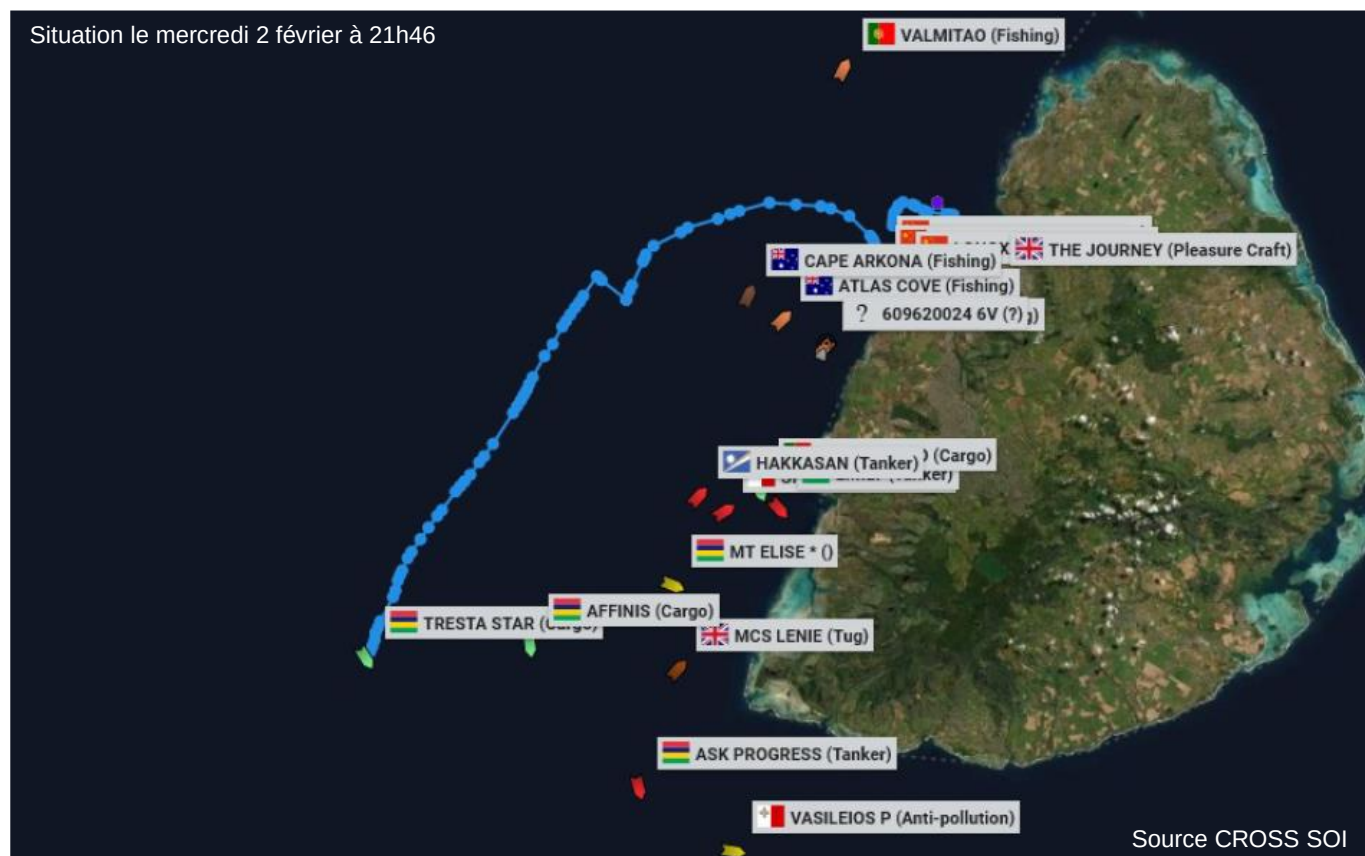
Les extractions suivantes fournies par MeteoFrance indiquent une bascule de la houle dans l'ouest de Maurice, dans la zone de navigation du TRESTA STAR, entre 10h00 et 13h00. Alors que

la houle poussait vers le nord-ouest, elle est devenue plus forte et repoussait plein ouest. Le vent de sud-est a fraîchi progressivement puis est passé de force 7 à 9 Beaufort en début d'après-midi. On constate également un rétrécissement de la zone maritime protégée par la côte. En s'écartant après 13h00 à plus de 10 milles de la côte le TRESTA STAR a perdu toute la protection qu'aurait pu offrir l'île Maurice. Aucun des autres nombreux navires sur zone qui ont prévu de s'abriter dans le sud de l'île ne se sont autant écartés de la côte que le TRESTA STAR et ont ainsi pu bénéficier de courants et de vents moins violents.

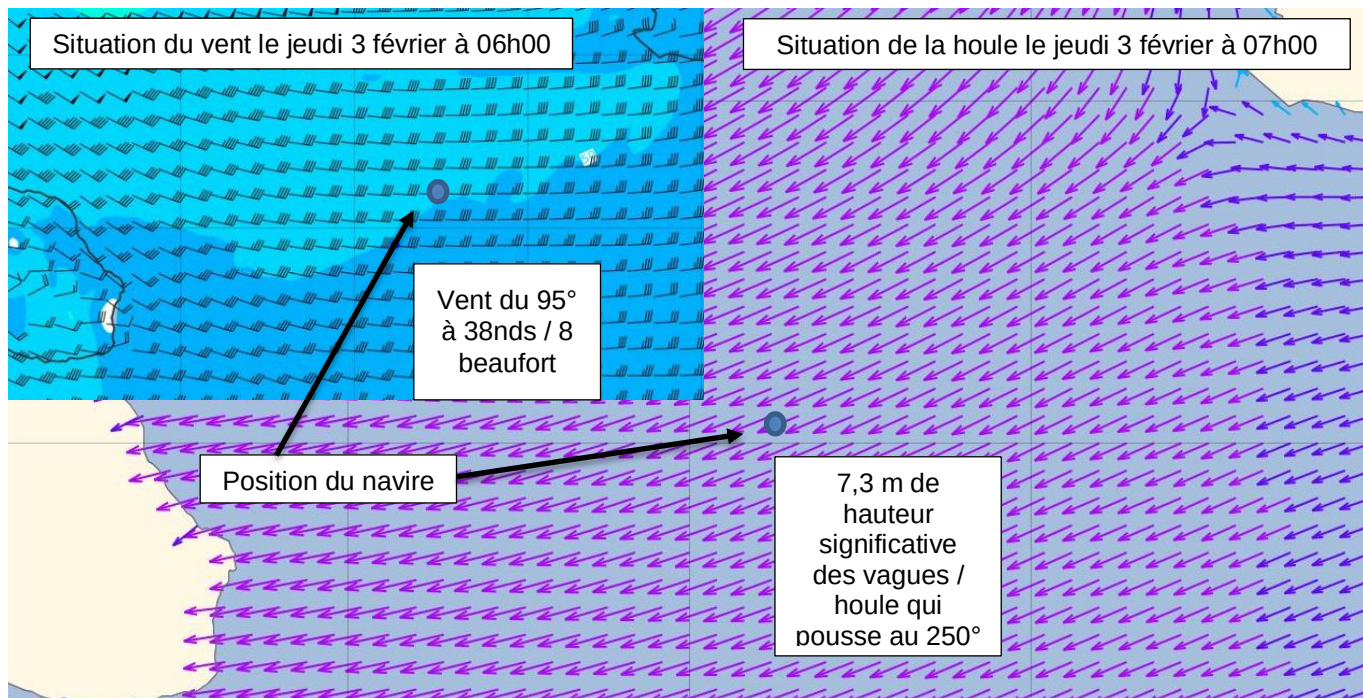
Le navire reste en « avant toute » pour tenter de garder une manœuvrabilité, ce qui le fait dériver à 5 nœuds.

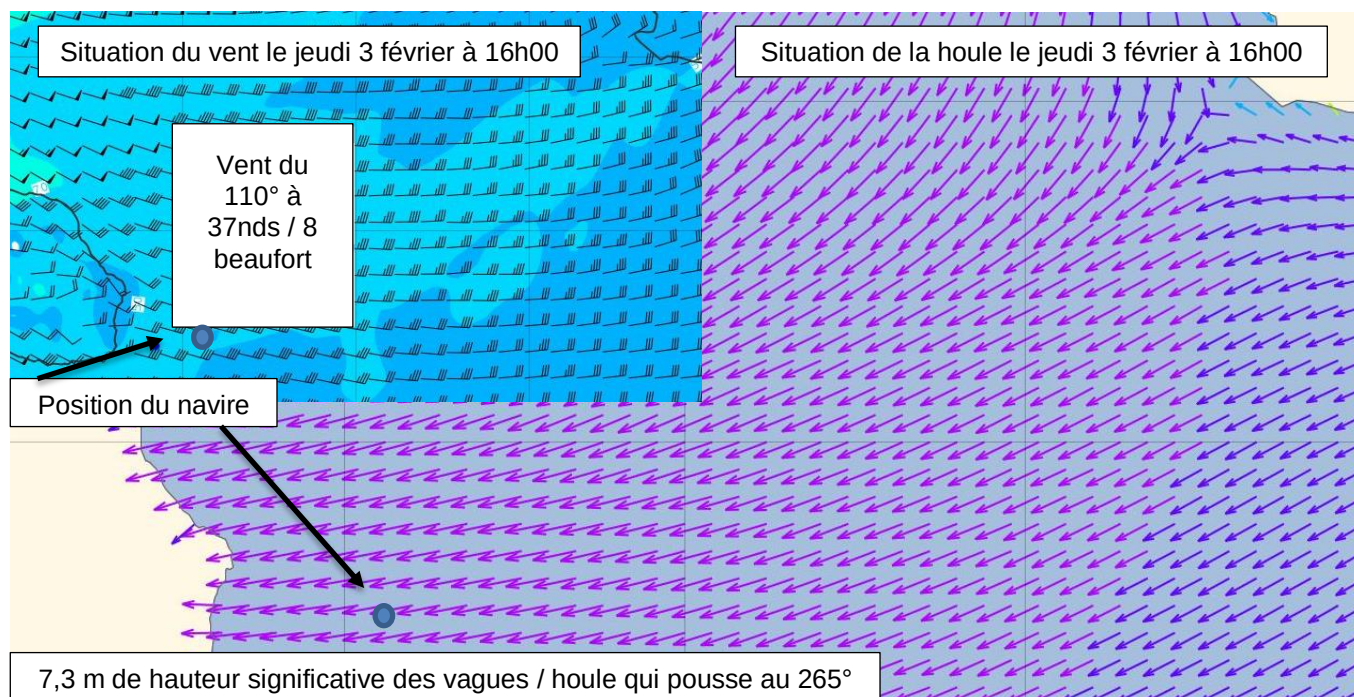
Mais, en raison des conditions météorologique et sans compter les défaillances de la propulsion, le TRESTA STAR ne peut pas manœuvrer comme il l'entend.

Toutefois, certaines manœuvres pour ralentir le navire auraient pu être tentées par le bord.

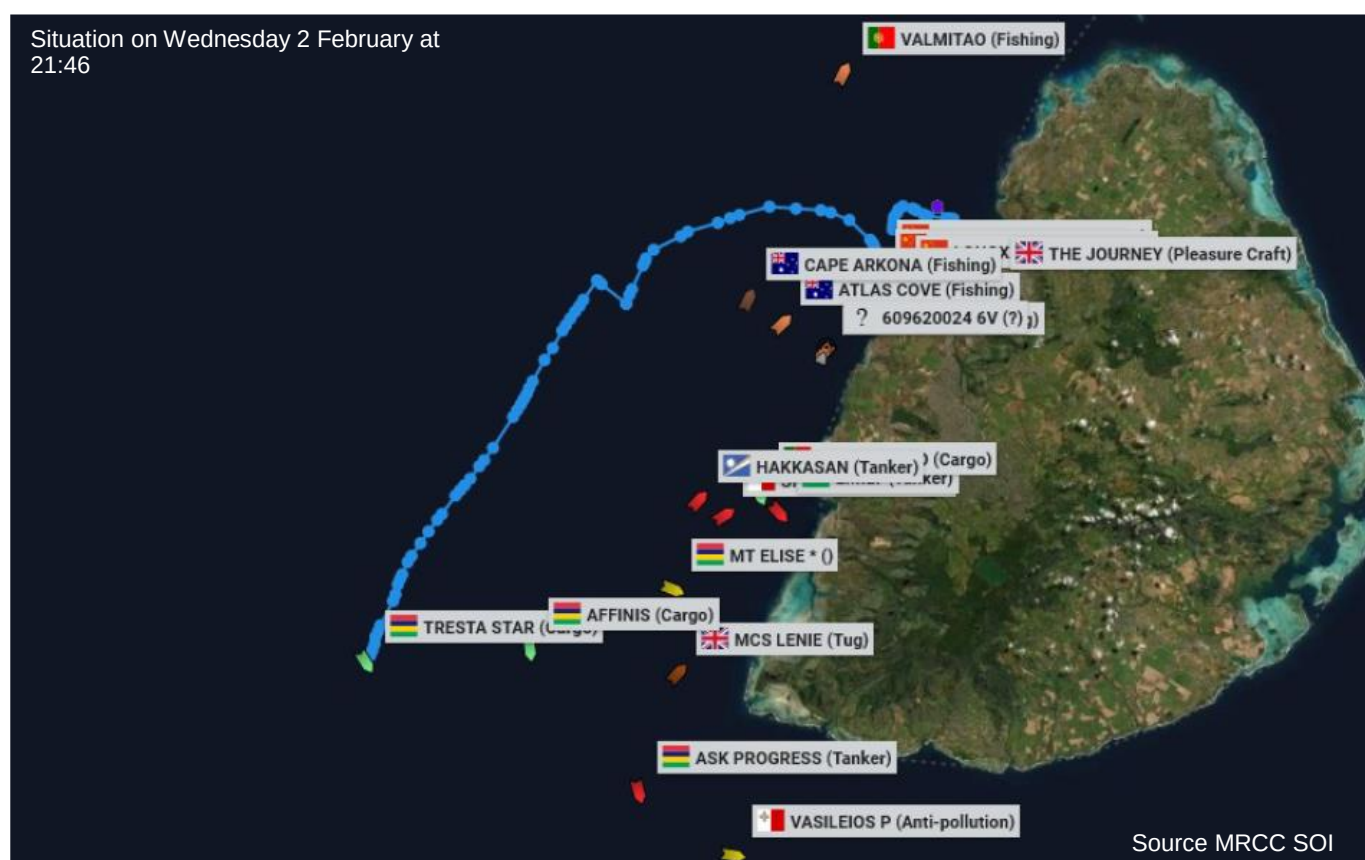
The following data provided by MeteoFrance indicates that the swell direction shifted in the western area of Mauritius, the navigation area where TRESTA STAR was located between 10:00 and 13:00. As the swell was pushing north-westerly, it increased and then pushed stronger in a westerly direction. The south-easterly wind increased progressively to reach force 7 to 9 Beaufort in the early afternoon. It is also noted that the surface of the protected maritime area was reduced.

After 13:00, as it moved more than 10 miles away from the coastline, TRESTA STAR lost all the protective effect from Mauritius island. Among the many other vessels in the area, which had intended to take shelter in the south of the island, none sailed so far away from the coastline as TRESTA STAR did, and those vessels experienced less stronger currents and winds.

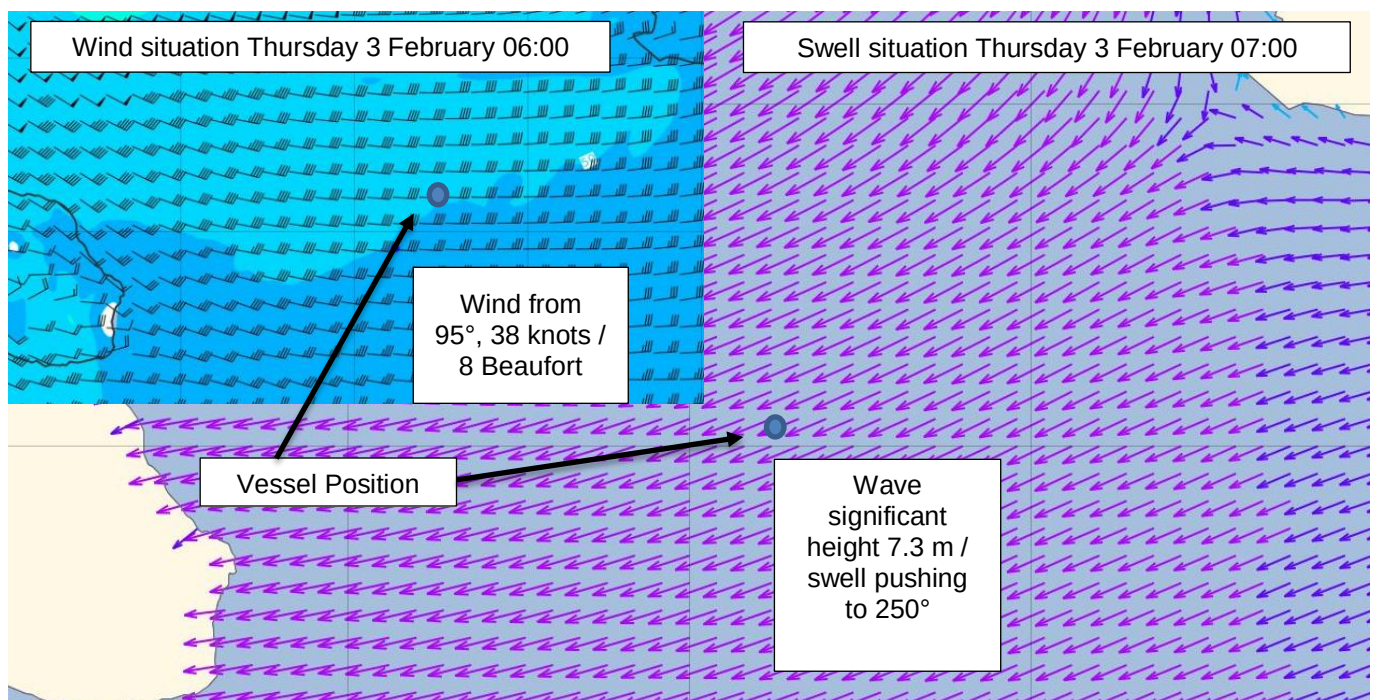
On **Thursday 3<sup>rd</sup> February** daytime, a strong north-easterly swell prevented *TRESTA STAR* from altering its course as it tried to rotate, either by the left or the right. By the end of the afternoon, the vessel course matched exactly the combined directions of the swell and the wind: *TRESTA STAR* was swept without any possible resistance to the elements.

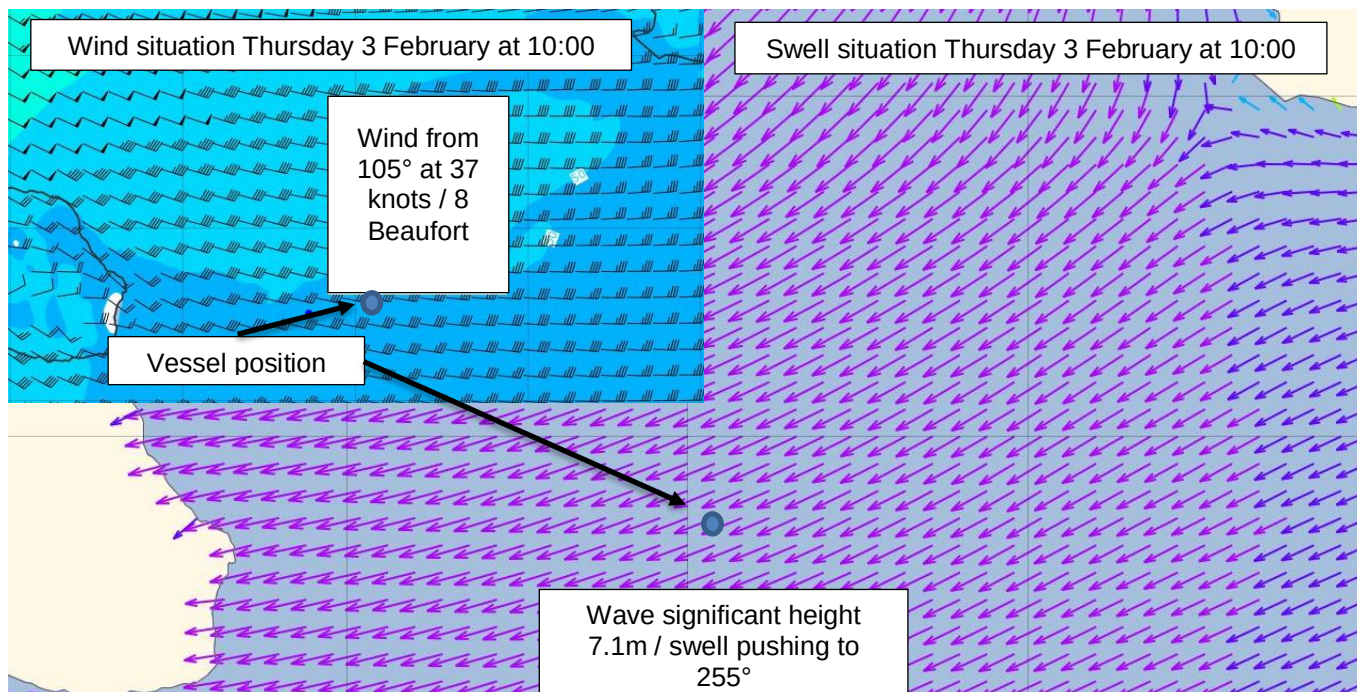
The vessel maintained a « full ahead » speed, as an attempt to keep some manoeuvrability, which led to a 5 knots drift.

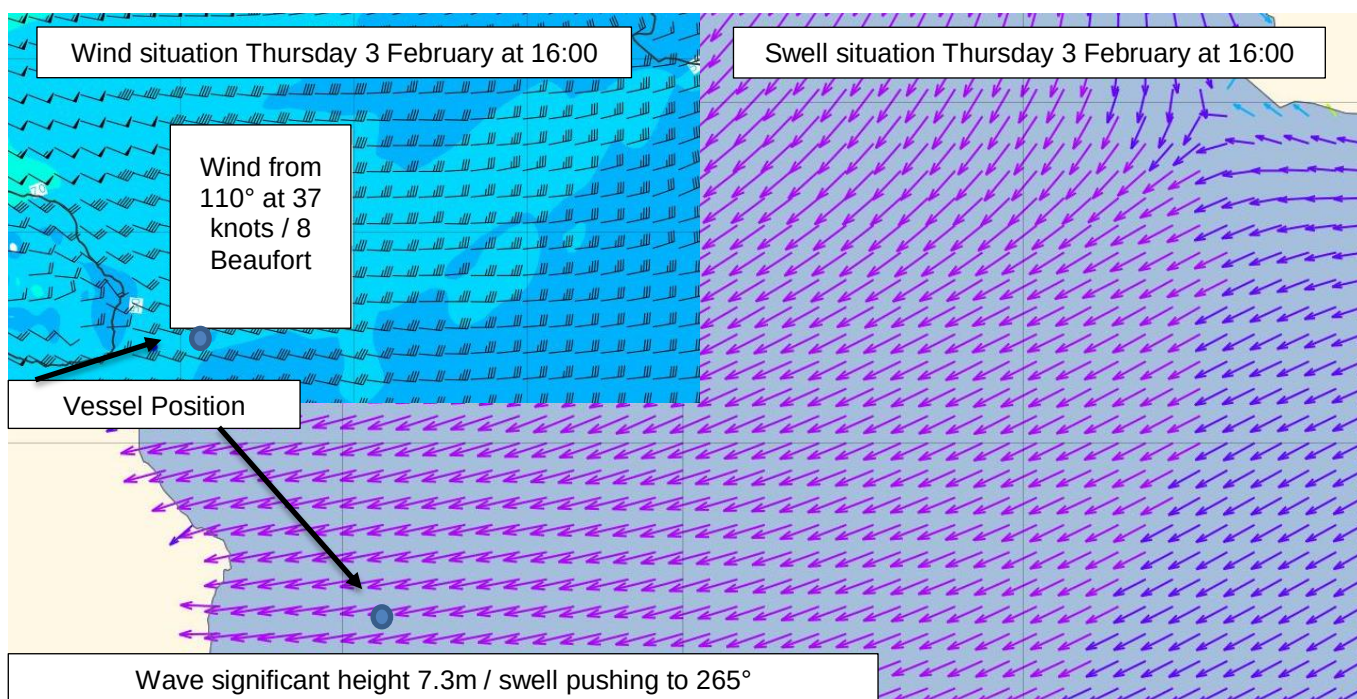
By the end of the afternoon, as the vessel was heading towards the coast, MRCC SOI suggested, in vain, to the captain to manoeuvre in such a way that it would slow down TRESTA STAR drift and give some time for OSIRIS II to reach the vessel.
