# Rapport d'enquête

**Heurt de deux ponts par le navire fluvio-maritime ANDRE-MICHEL 1  
le 2 octobre 2021, sur le canal de dérivation  
du Rhône à Donzère (Drôme), une victime**

**Bureau d'enquêtes sur les événements de mer  
Bureau d'enquêtes sur les accidents de transport terrestre**

**Rapport publié : décembre 2022**

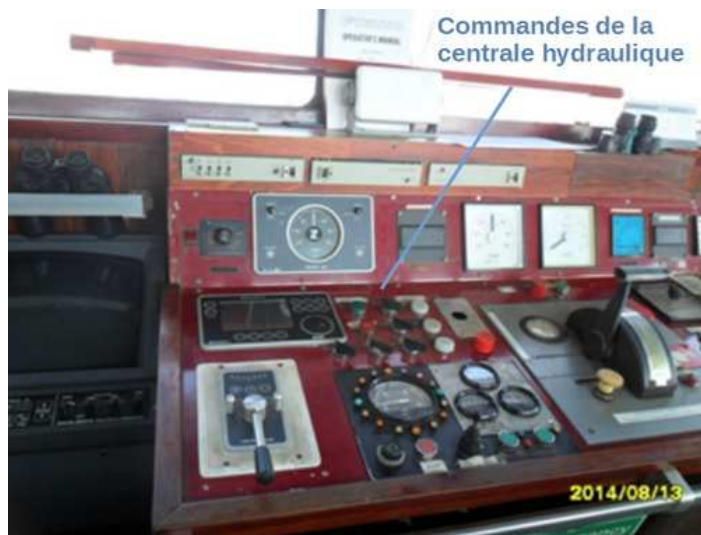
Console de commande côté bâbord, vue en regardant vers l'avant du navire. Source : ABCRM

Le système hydraulique correspondant est actionné depuis un pupitre de commande en timonerie.

Des boutons poussoirs permettent la commande de montée et de descente de la timonerie mais, en pratique, ils ne sont utilisés que pour la montée.

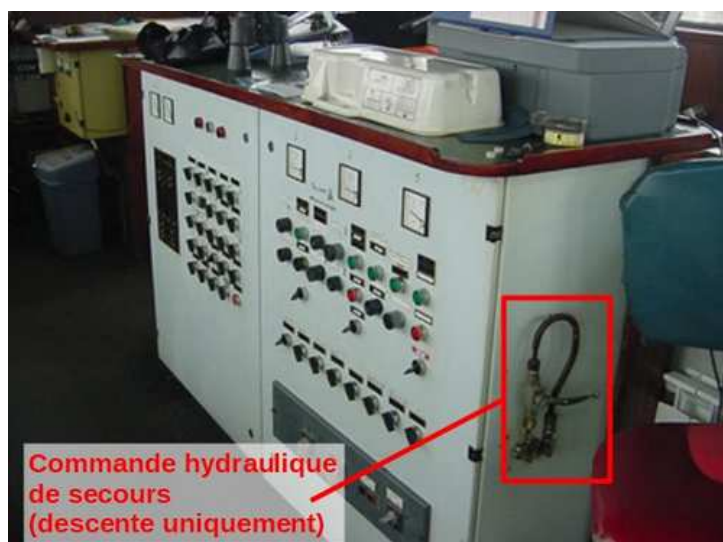
Pour la descente, le dispositif d'abaissement dit d'urgence ou de secours est systématiquement utilisé, au motif qu'il est plus simple d'utilisation et permet une descente plus rapide de la timonerie.

Vue du tableau électrique depuis le côté bâbord en regardant vers l'arrière de la timonerie. Source : ABCRM

Il est actionné à partir d'une vanne manuelle située sur le panneau électrique, à l'arrière de la timonerie, côté bâbord et à une hauteur évaluée à 80 cm. En jouant sur le degré d'ouverture de la vanne, il est possible d'ajuster la vitesse d'abaissement de la timonerie. En ouvrant complètement la vanne, la timonerie peut s'abaisser complètement en 7 à 8 secondes.

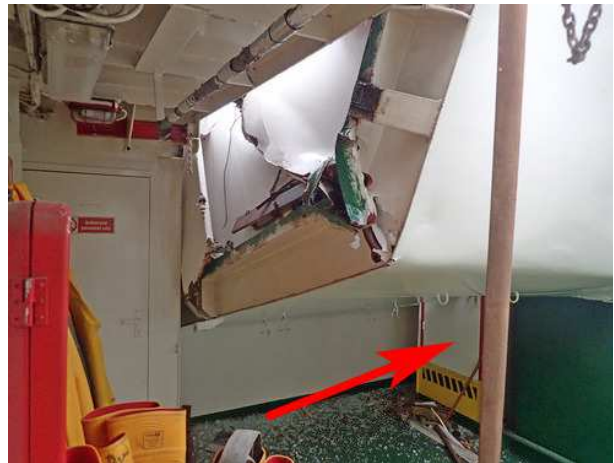
Le dispositif d'urgence, par une purge du circuit hydraulique, permet une descente de la timonerie par gravité, que la centrale hydraulique soit en service ou non, sous réserve toutefois qu'un obstacle, comme par exemple une porte restée ouverte, ne vienne pas bloquer mécaniquement la descente de la timonerie.

*Porte d'accès aux emménagements.  
Source : gendarmerie*
