# RAPPORT D'ENQUÊTE

HOMME A LA MER A BORD DU NAVIRE

## **FILS DU VENT**

SURVENU LE 29 DECEMBRE 2023 AU LARGE DE CARTERET  
(UNE VICTIME)

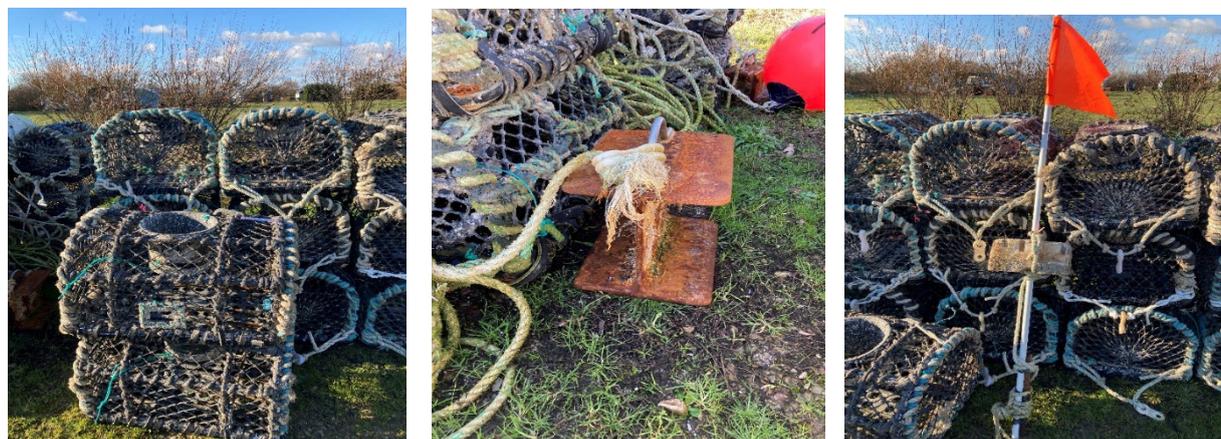
Figure 2 - Casiers à crustacés - Gueuse - Bouée d'extrémité - Photos BEAmer

Dans le cas du Fils du Vent, la mise à l'eau n'est pas automatisée, mais fait intervenir un matelot pour jeter à l'eau un à un tous les éléments de la filière.

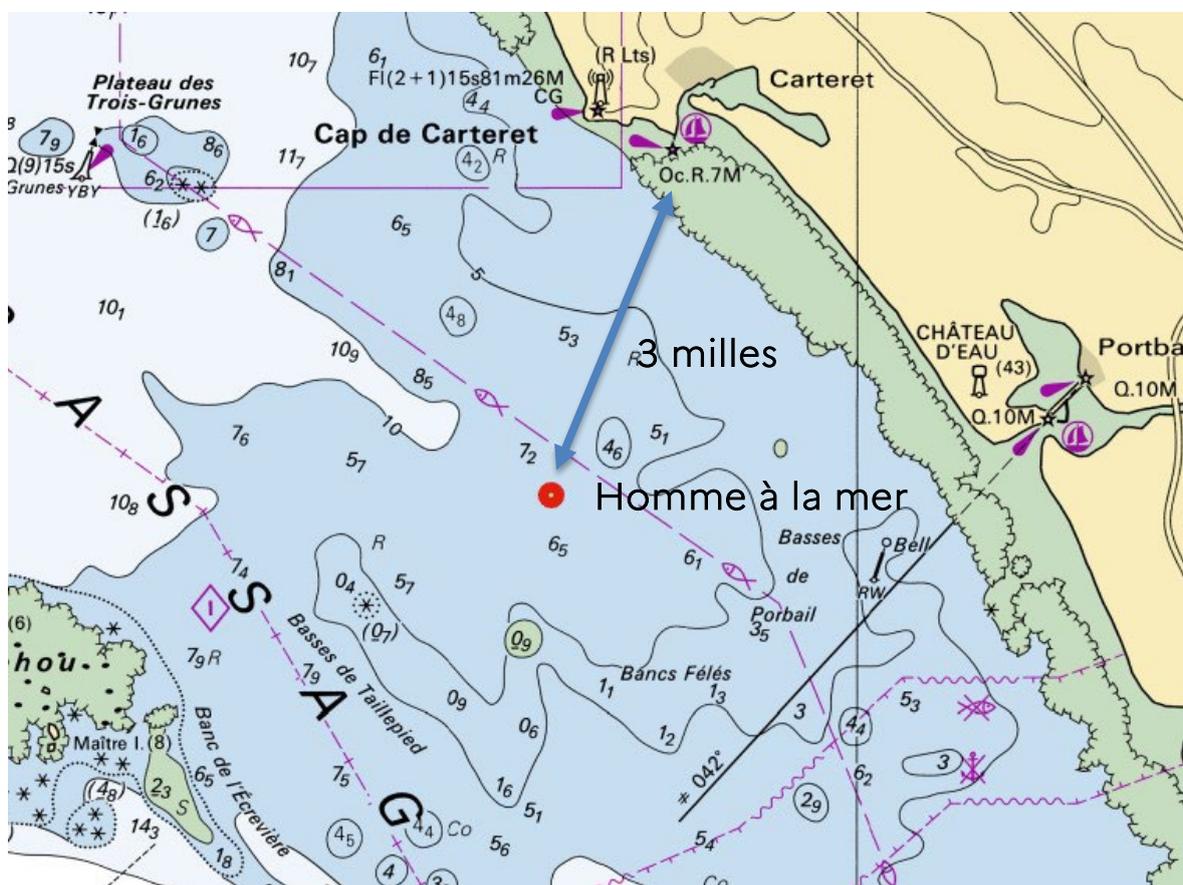
Figure 4 - Cartographie de situation de l'événement - Carte Datashom.fr

Le **vendredi 29 décembre 2023 à 23h50**, à 3 milles dans le sud-ouest du port de Carteret, l'équipage du navire de pêche Fils du Vent mouille une filière de casiers.

Lors de la mise à l'eau de la filière, le matelot 2 est entraîné à la mer par l'orin. Il est récupéré et remonté inconscient à bord. Malgré les soins apportés, il décède par noyade.
