# Rapport d'enquête

**Naufrage du navire de pêche MYLANOH,  
le 3 février 2022 au large d'Antifer**

Bureau d'enquêtes sur les événements de mer

Rapport publié : mai 2023

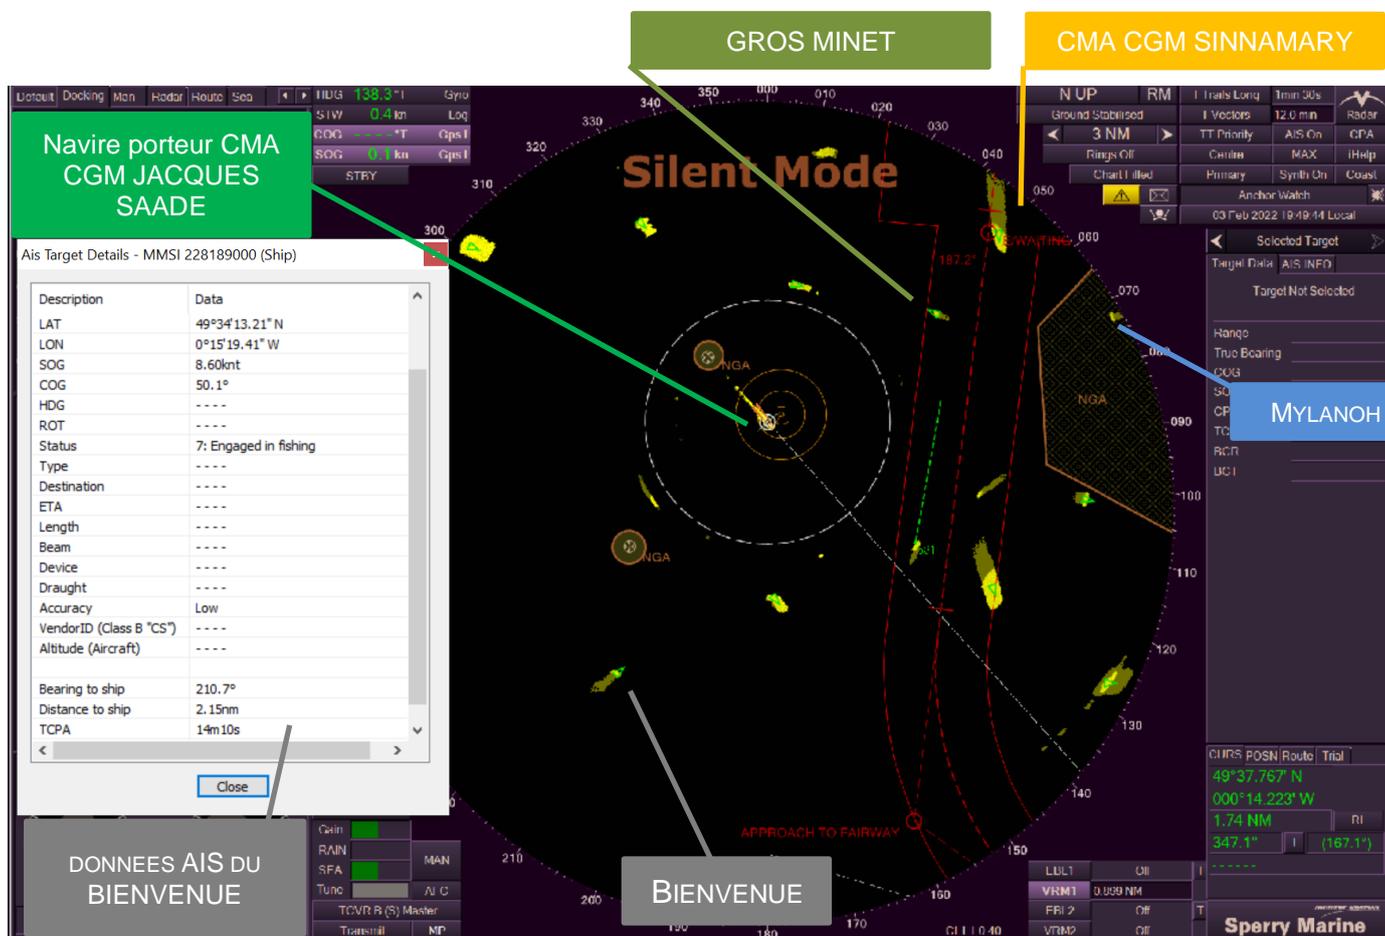
À **19h49**, le MYLANOH, en déplacement, entre dans la portée du radar bande S du CMA CGM JACQUES SAADE au mouillage (dans son 072° à 2,53 milles), voir Figure 5.

Figure 5 - Image radar à 19 h 49 du CMA-CGM JACQUES SAADE. Radar Bande S – Mouvement relatif – Nord en haut – échelle 3 milles – Trace radar 1 minutes 30 secondes – Vecteur vrai 12 minutes – Anti retour de mer réglé à 45% - Cercle variable de distance (VRM) à 0,899 mille. Navire au mouillage.

Le MYLANOH a été détecté par les radars des navires CMA CGM JACQUES SAADE et CMA CGM SINNAMARY (voir Figure 18 et Figure 19). En particulier, le CMA CGM JACQUES SAADE a détecté le MYLANOH dès 19h49 à plus de deux milles, en dépit d'un signal affaibli par la fonction anti-retour de mer réglée à 45% (Figure 5).

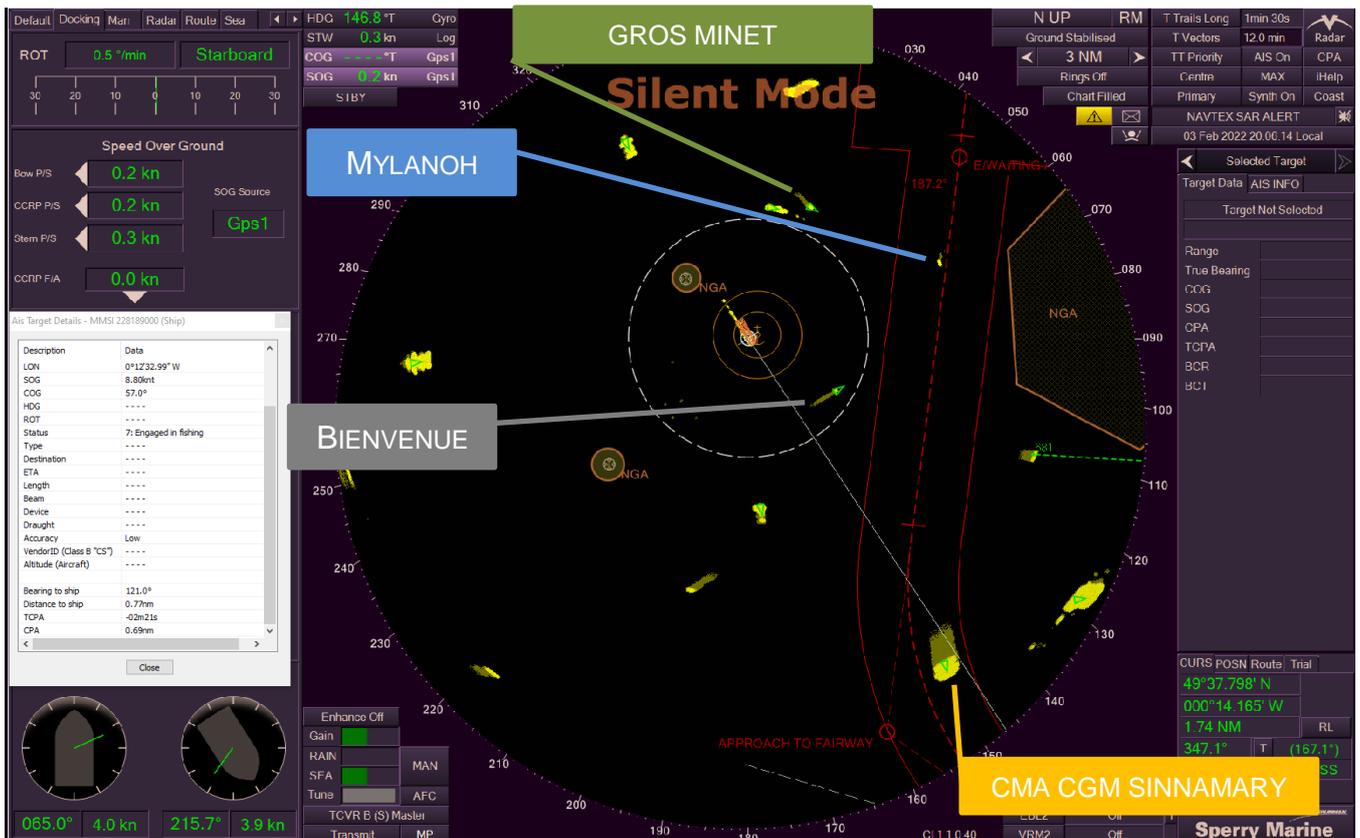
À **20h04min18s**, le MYLANOH, en route de pêche vers l'ouest, à 4 nœuds, amorce un demi-tour par la gauche (voir Figure 6 - Image radar à 20h04 du CMA-CGM Jacques Saadé).

À **20h08**, le MYLANOH poursuit sa pêche et se maintient au 095°, à 4 nœuds. Le BIENVENUE le rattrape par tribord et poursuit sa route au 060° (voir Figure 6).

Figure 6 - Image radar à 20h04 du CMA-CGM Jacques Saadé. La distance entre le Bienvenue et le Mylanoh est de 1,16 mille soit 2,150 km.

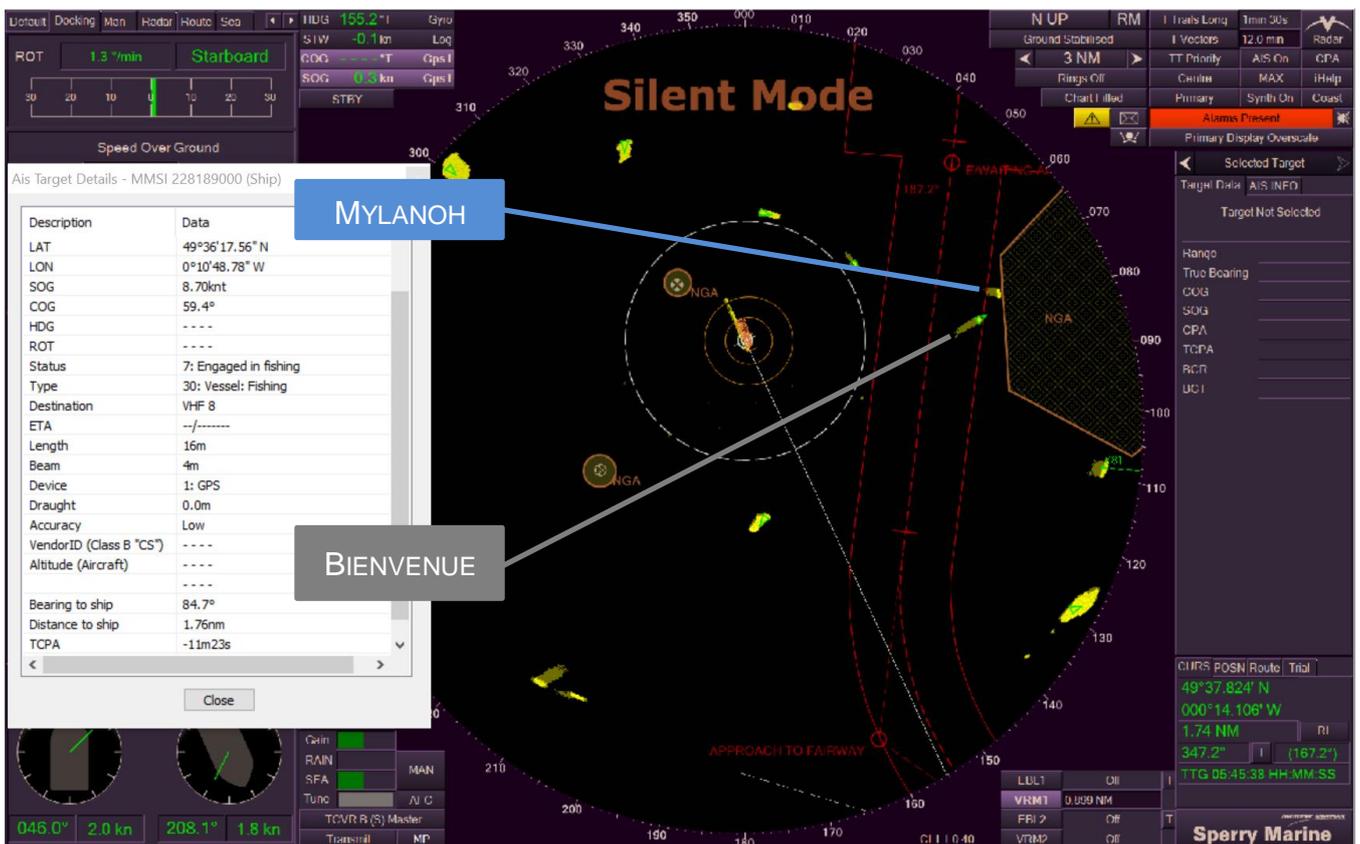
Figure 7 - Image radar à 20 h 15 du CMA-CGM Jacques Saadé. La distance entre le Bienvenue et le Mylanoh est de 0,224 mille soit 415 m.

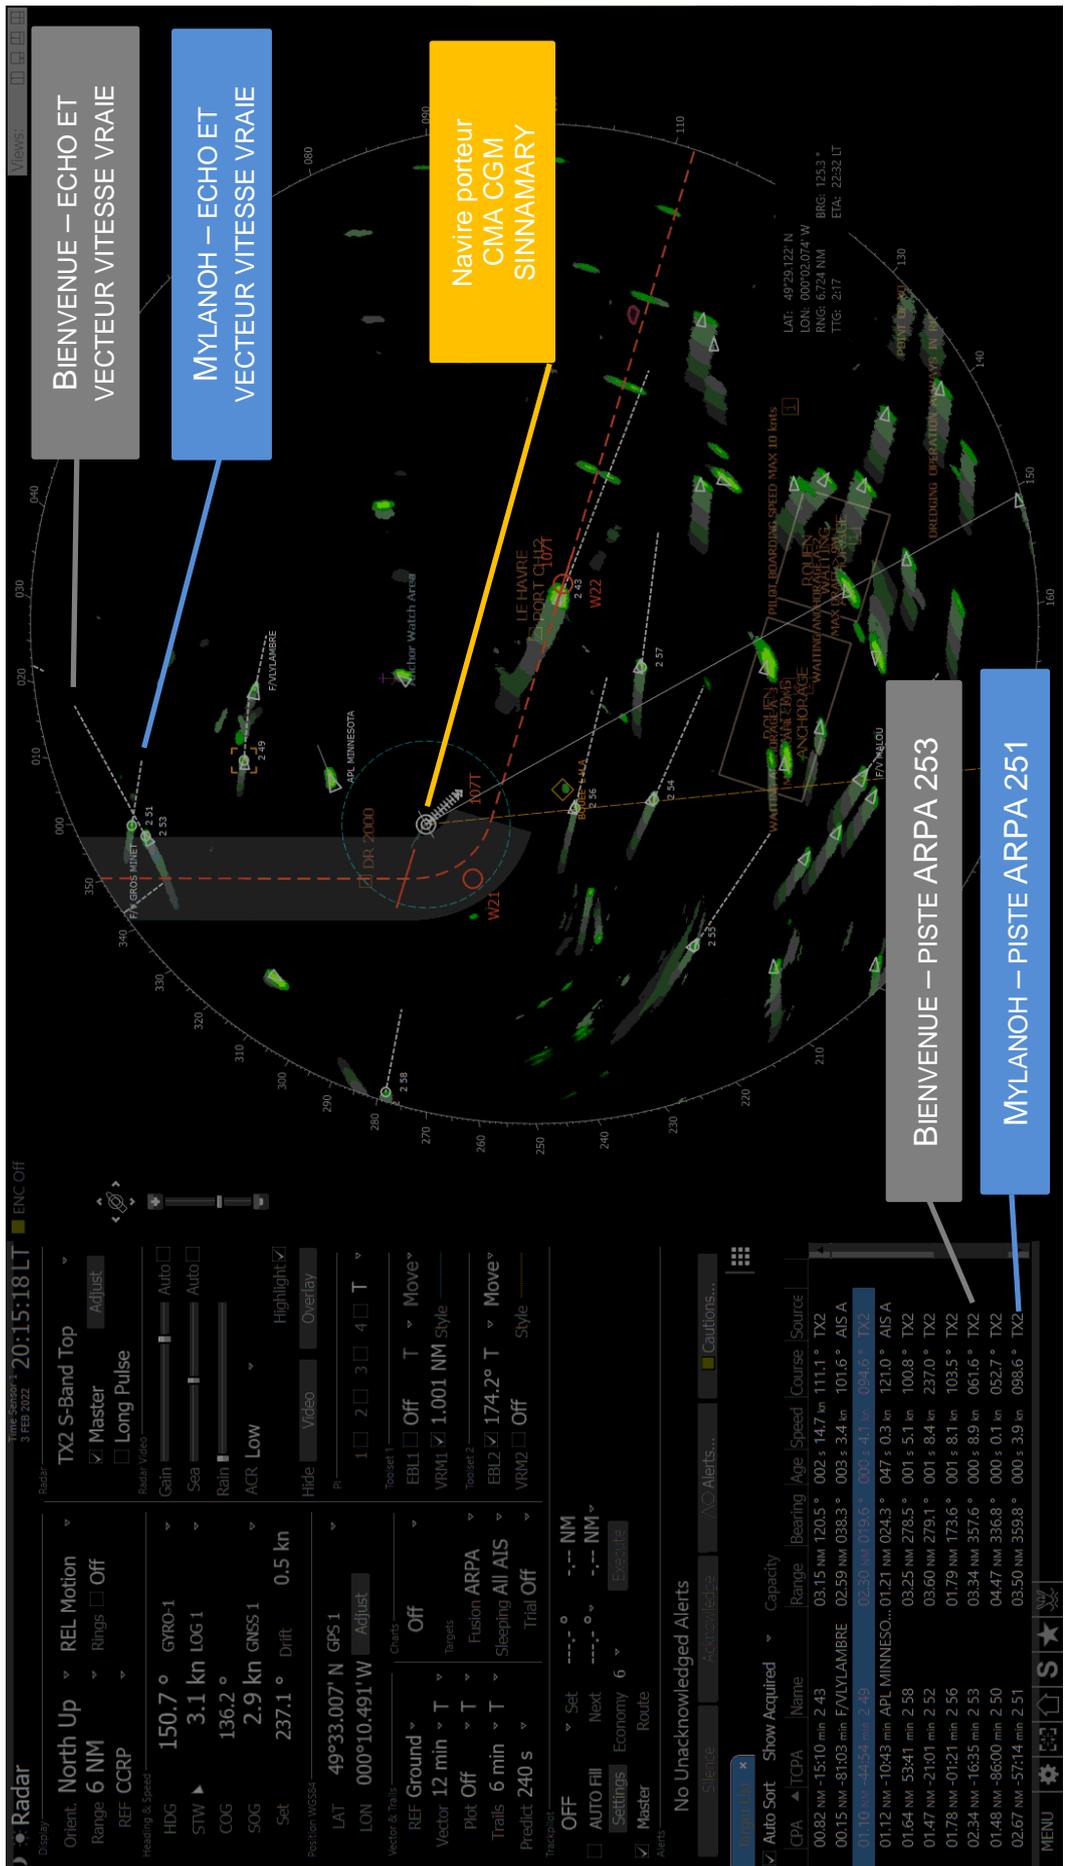
À **20h15**, le MYLANOH est toujours en route à 4 nœuds selon le calculateur ARPA du radar du CMA CGM SINNAMARY (voir Figure 8).

Figure 8 - Image radar à 20 h 15 du CMA-CGM Sinnamary - 19h16 TU (20h16 heure locale) échelle 6 milles. Radar Bande S – Mouvement relatif – Nord en haut – échelle 6 milles – Trace radar 6 minutes – Vecteur vrai 12 minutes. Calculateur ARPA en service. Navire porteur en déplacement à 3,9 nœuds au 098,6°. Le Mylanoh est en route à 8,9 nœuds au 061,6°.

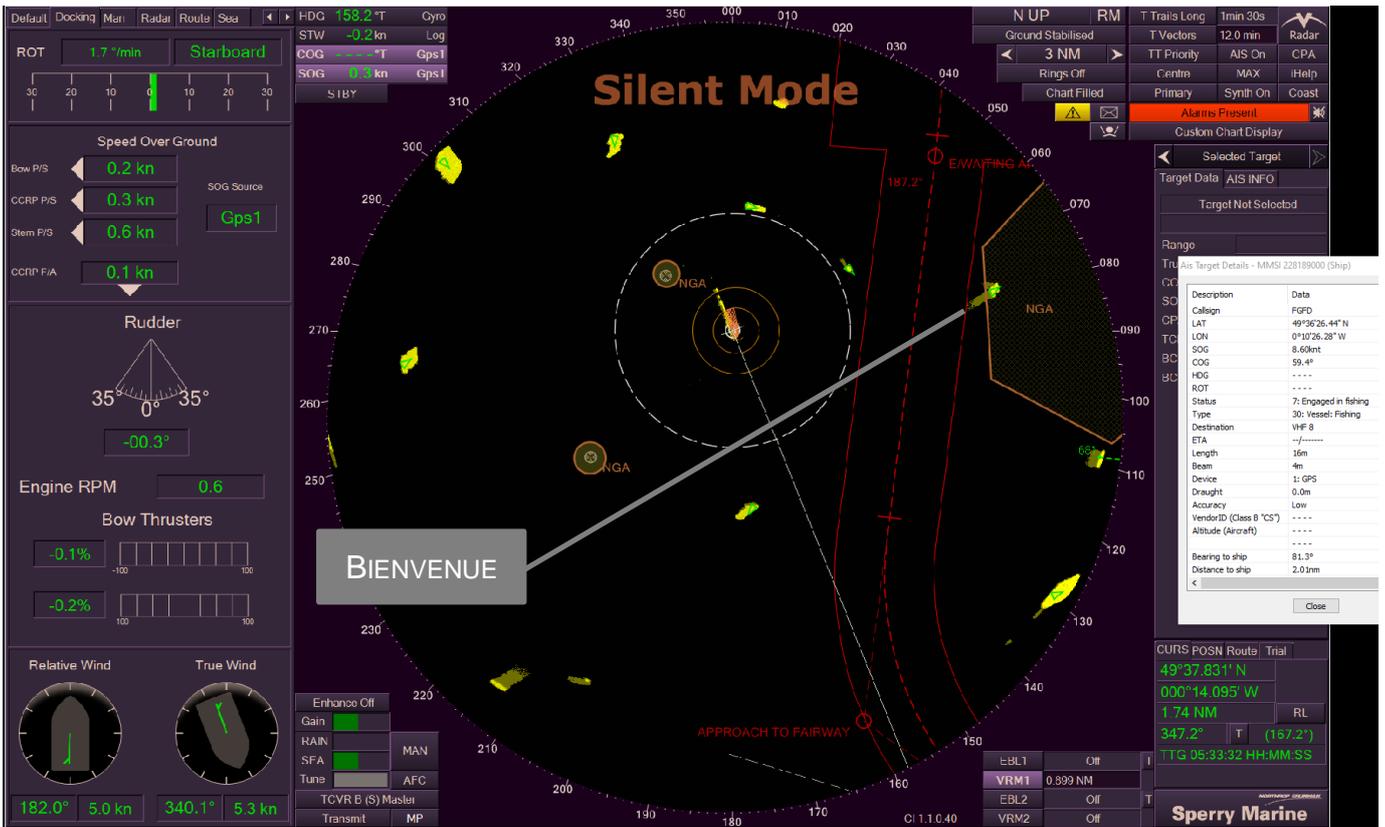
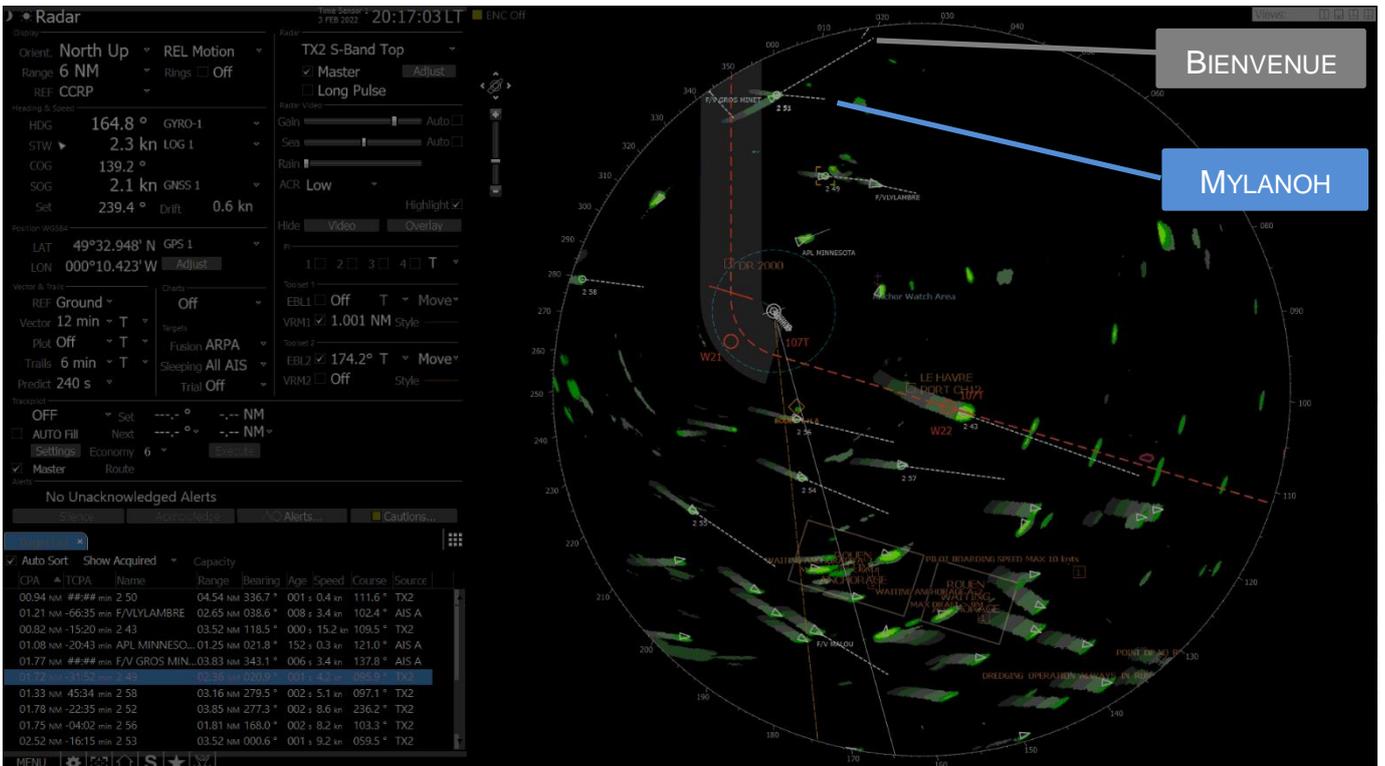
À **20h17**, les échos radars des deux navires sont confondus (voir Figure 9 et Figure 10).

Figure 9 - Image radar à 20 h 17 du CMA-CGM Jacques Saadé

Figure 10 - Image radar à 20 h 17 du CMA CGM Simamary.

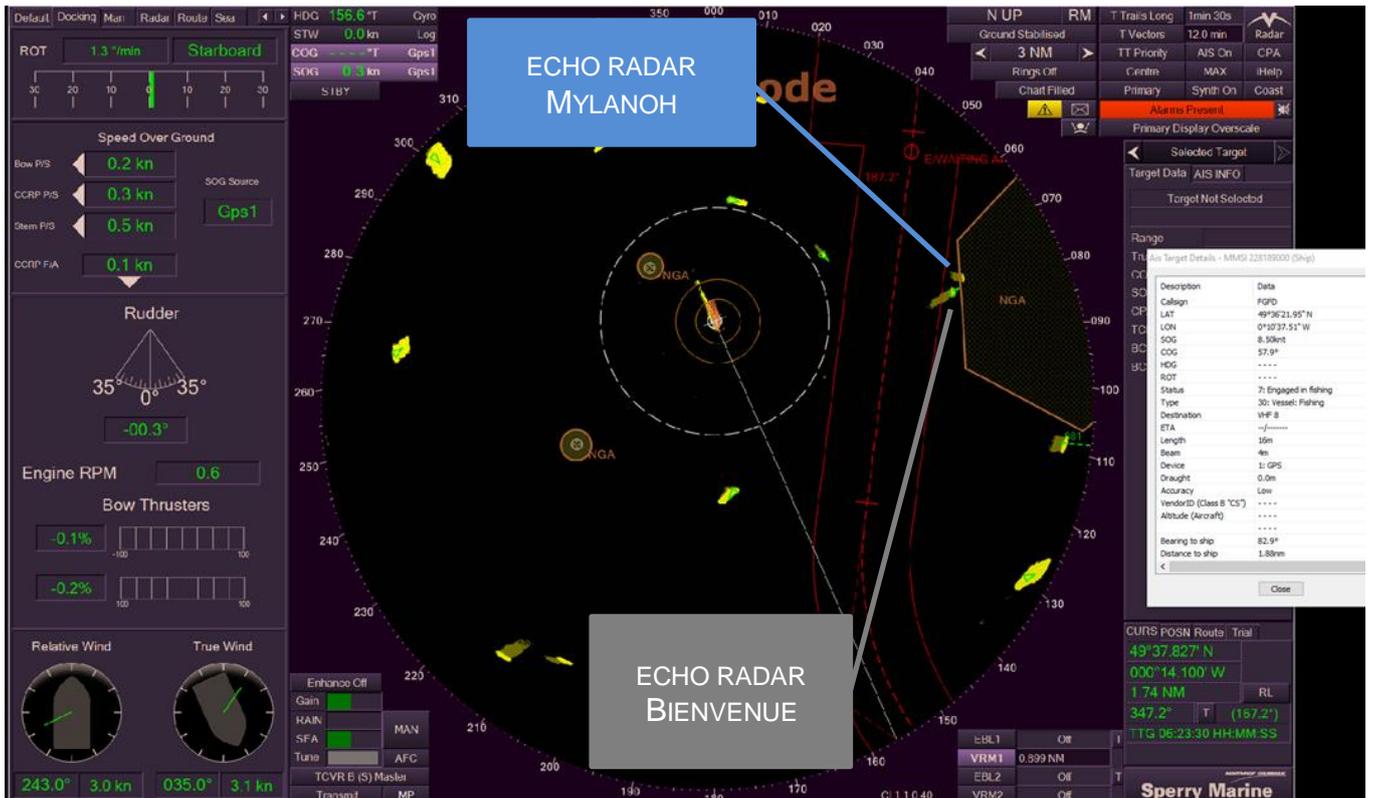
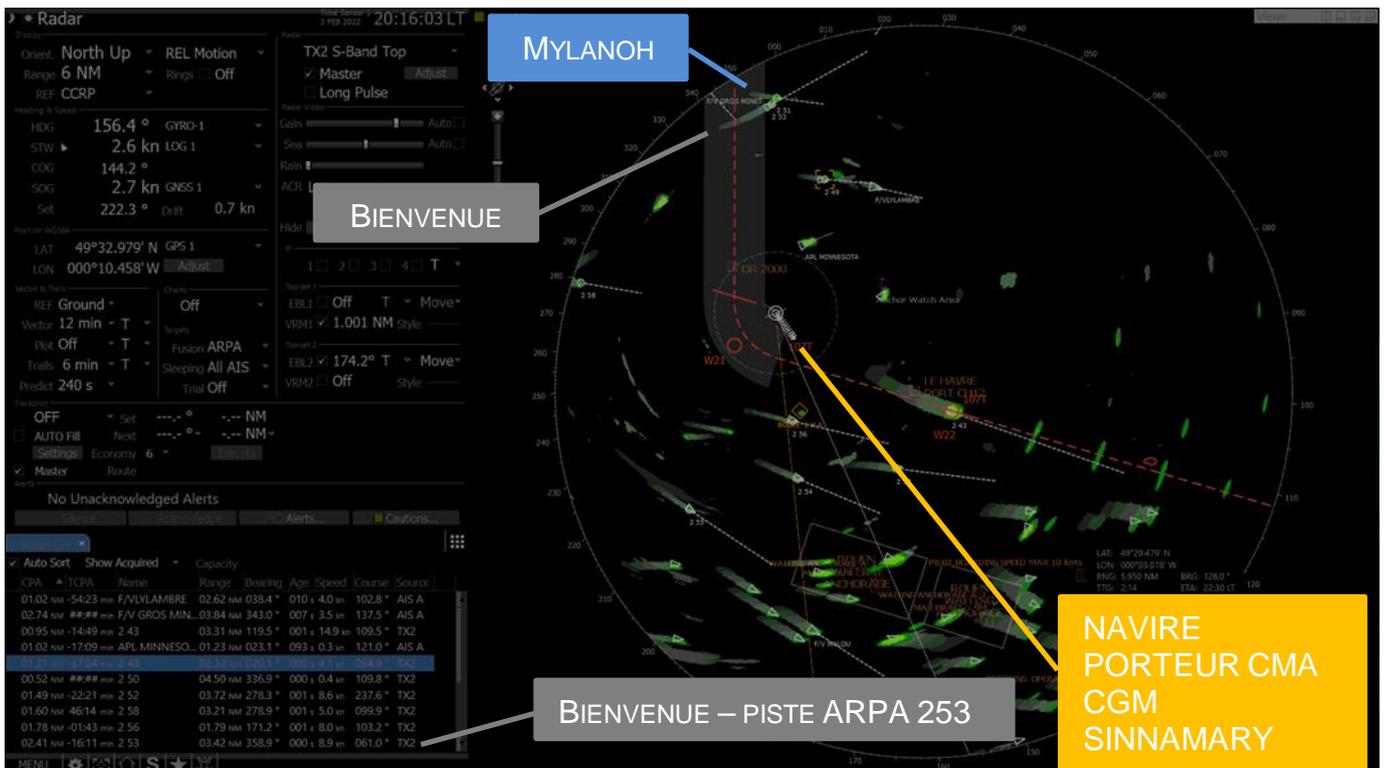
Doté d'un réflecteur radar, de superstructures métalliques (portique et enrouleurs de chalut) et de doublantes du bordé en acier, le MYLANOH était certainement détectable au moyen du radar à bord du BIENVENUE.

Figure 18 - Capture de l'écran radar du CMA CGM Jacques Saadé à 19h16 TU (20h16 heure locale) échelle 3 milles.

Figure 19 - Capture de l'écran radar du CMA CGM Sinnamary 19h16 TU (20h16 heure locale) échelle 6 milles. Radar Bande S – Mouvement relatif – Nord en haut – échelle 6 milles – Trace radar 6 minutes – Vecteur vrai 12 minutes.

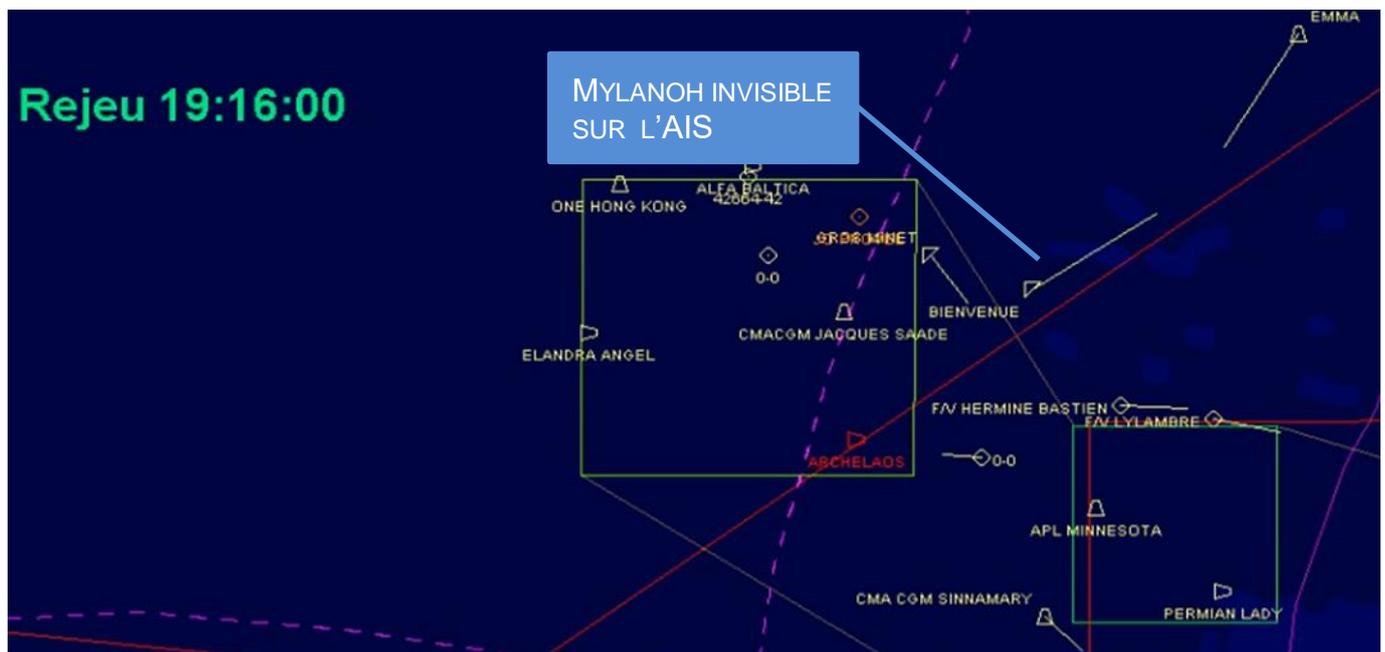
Figure 20 – Capture AIS sur zone Baie de Seine à 19h16 TU (20h16 heure locale). Source CROSS Jobourg

De ce fait, la veille à la passerelle du BIENVENUE n'est pas continue et est éloignée des obligations édictées par le règlement international pour prévenir les abordages en mer. Le patron du BIENVENUE veille l'AIS mais ne cite pas l'usage du radar, pourtant disponible.

2. **2023-R-02** : de veiller à la mise en œuvre effective de l'AIS sur l'ensemble de la flotte concernée par l'arrêté n°164/2021 du 10/11/2021, rendant obligatoire la délibération n°2021/CSJ-BC-E-24 du Comité régional des pêches maritimes et des élevages marins de Normandie relative aux conditions d'exploitation du gisement « bande côtière coquille Saint-Jacques secteur Seine-Maritime ».

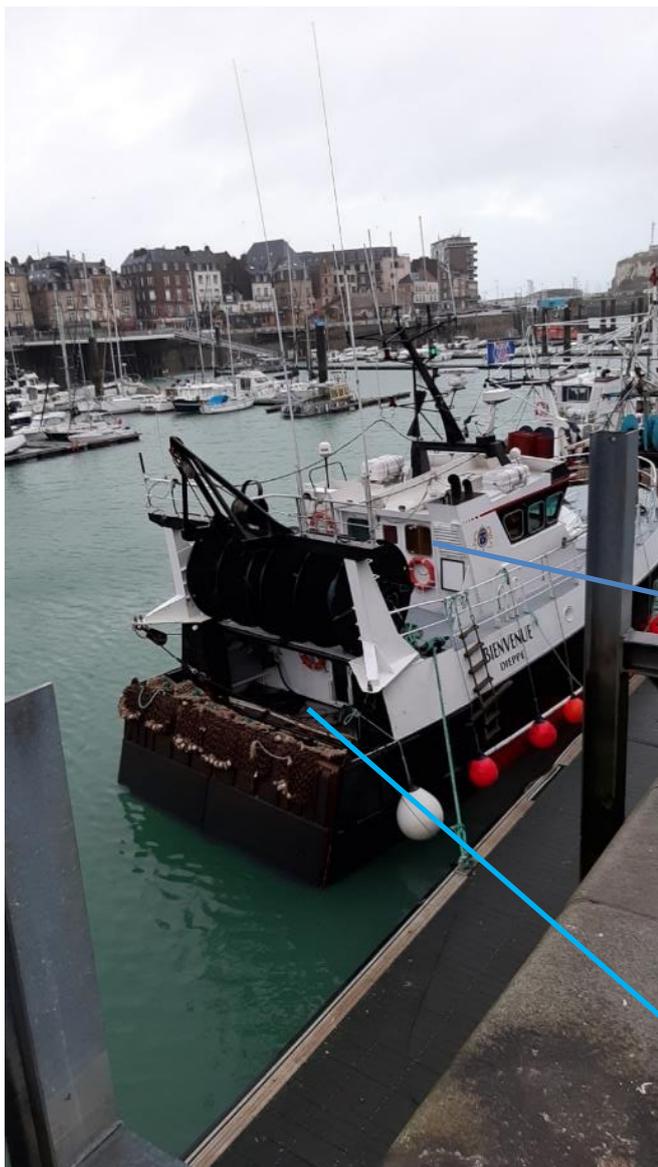
Le regard du patron du BIENVENUE, lors du virage du bâton, est alors orienté vers l'arrière, et non vers l'avant de la passerelle où se situent les instruments de navigation, le radar, l'AIS et les vitres de la timonerie offrant la meilleure visibilité vers l'extérieur.

Localisation du patron en passerelle manœuvrant les commandes hydrauliques

Localisation de deux des matelots sur le pont de travail

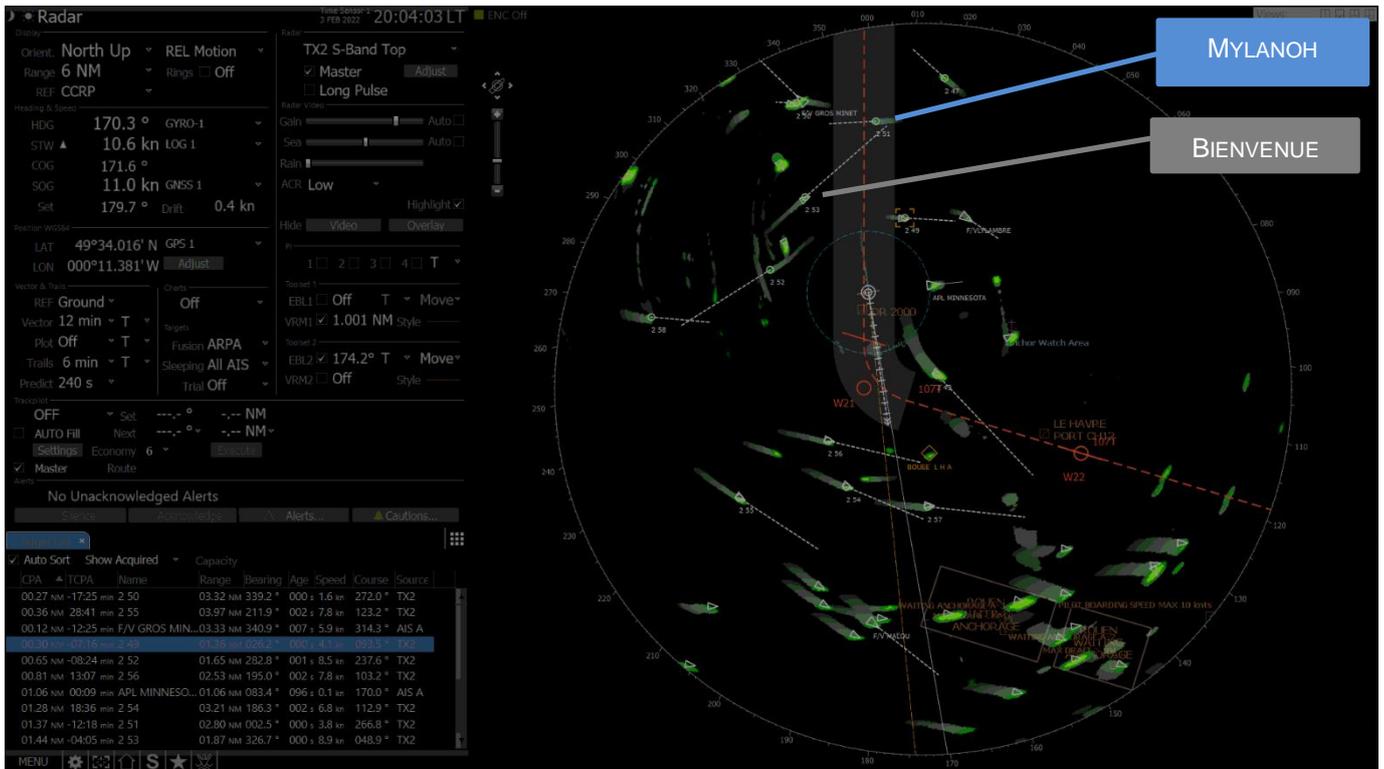
Figure 48 - 20h03

De 20h09 (heure à laquelle le BIENVENUE modifie son cap d'une douzaine de degrés sur la droite) à 20h17 (heure à laquelle les échos radar du MYLANOH et du BIENVENUE sont confondus), les deux navires sont en route de collision. Le BIENVENUE rattrapant le MYLANOH par tribord (voir figures 48 à 56 en Annexe).

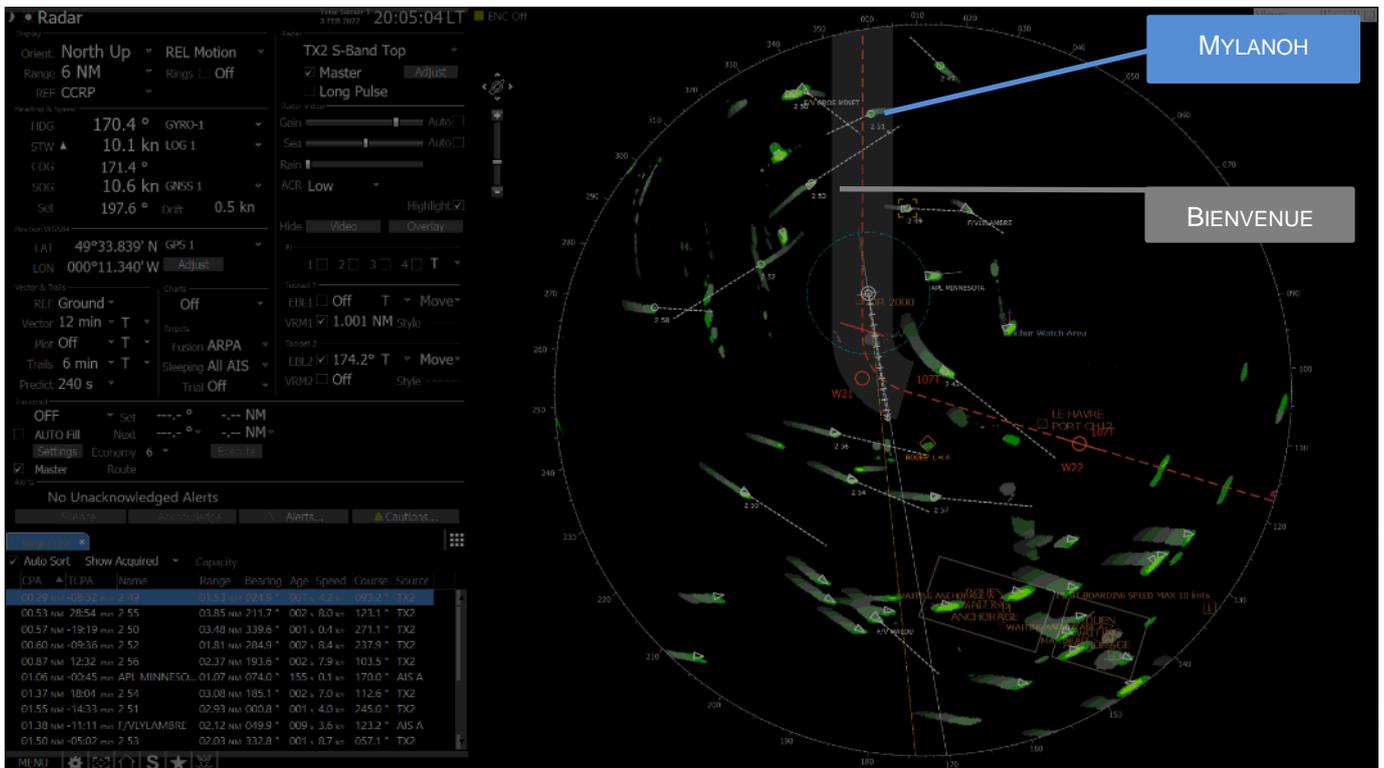
Figure 49 - 20h04 Le Mylanoh amorce son virage sur la gauche

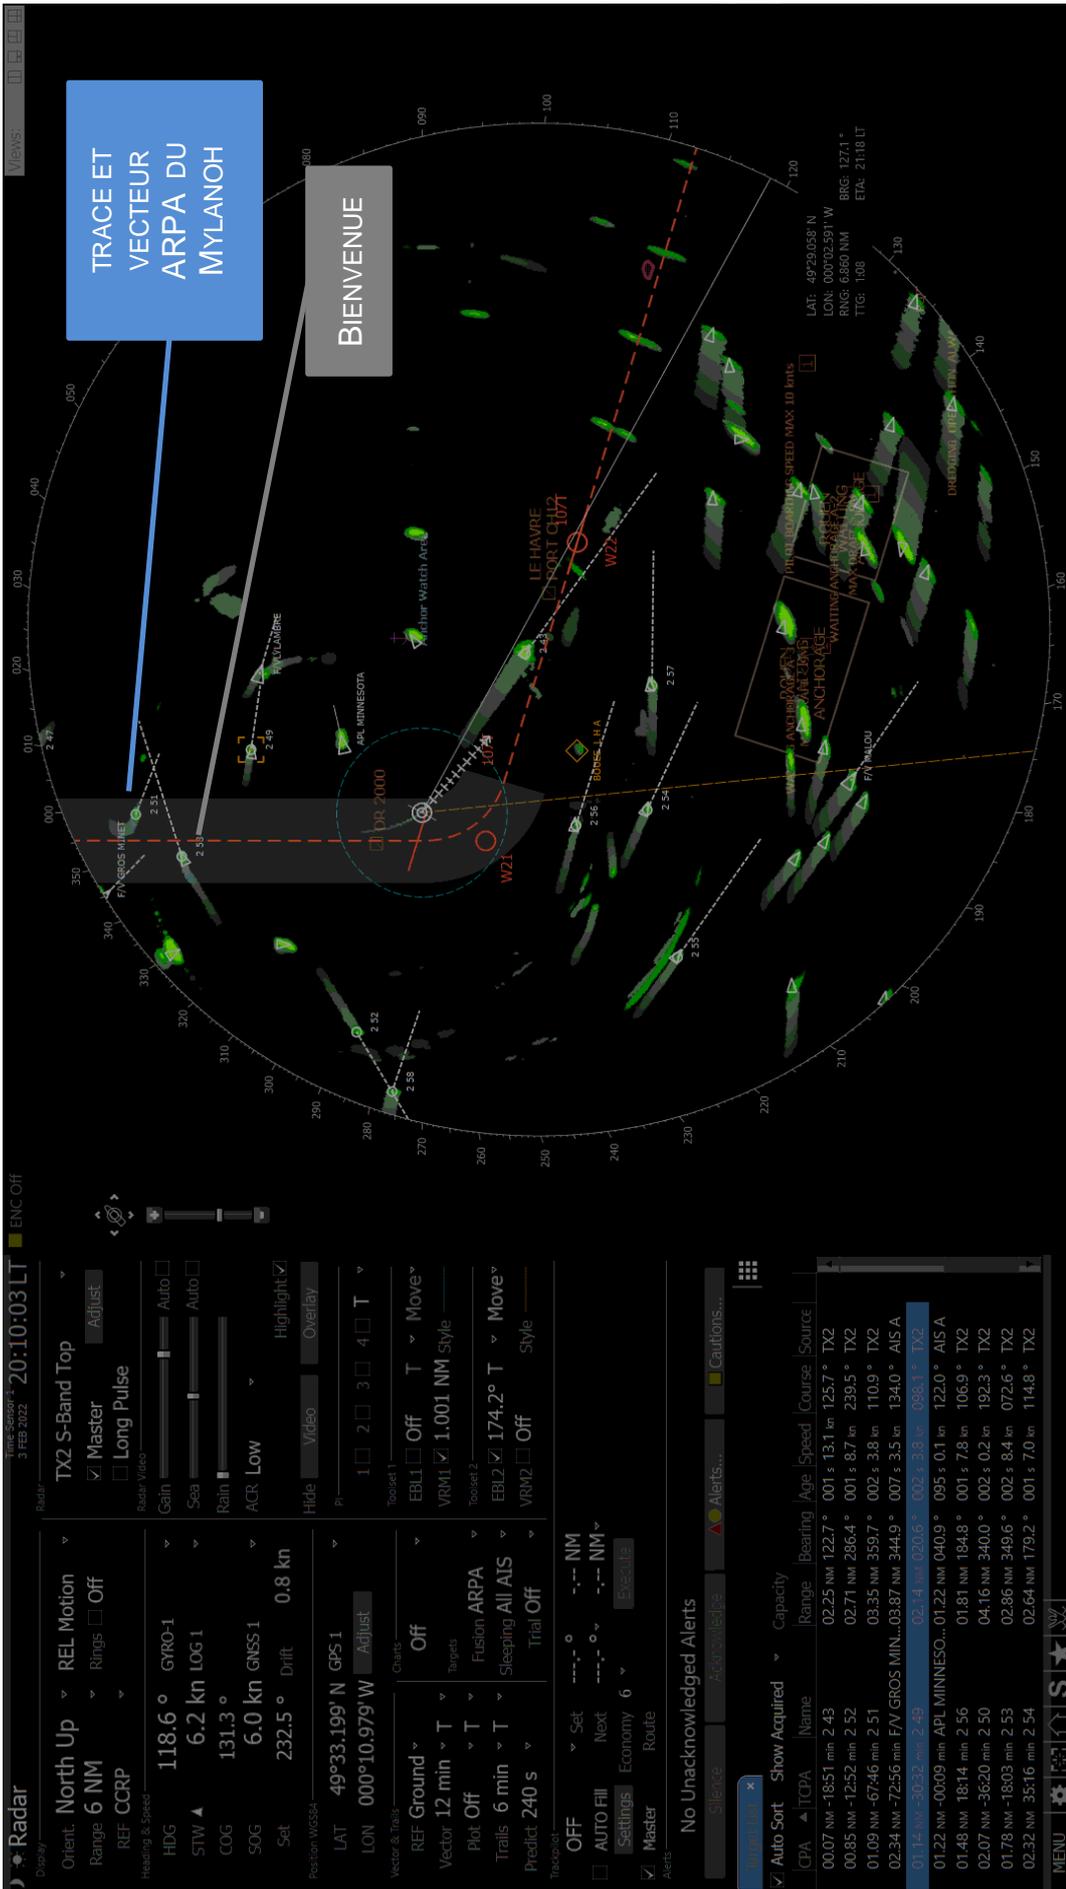
Figure 54 - 20h09 – La route du BIENVENUE initialement au 059° évolue vers la droite.

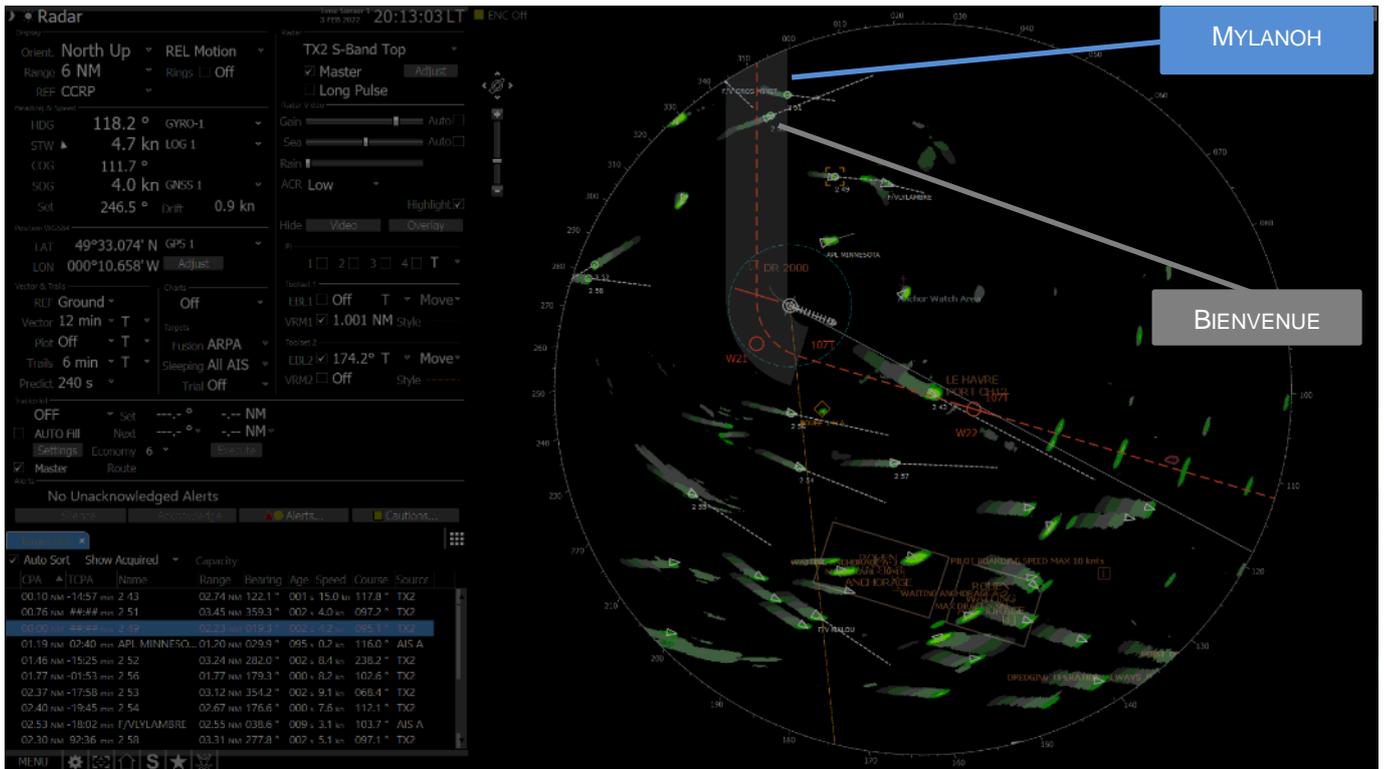
Figure 57 - 20h12 Fin de l'évolution du Mylanoh en route au 100°

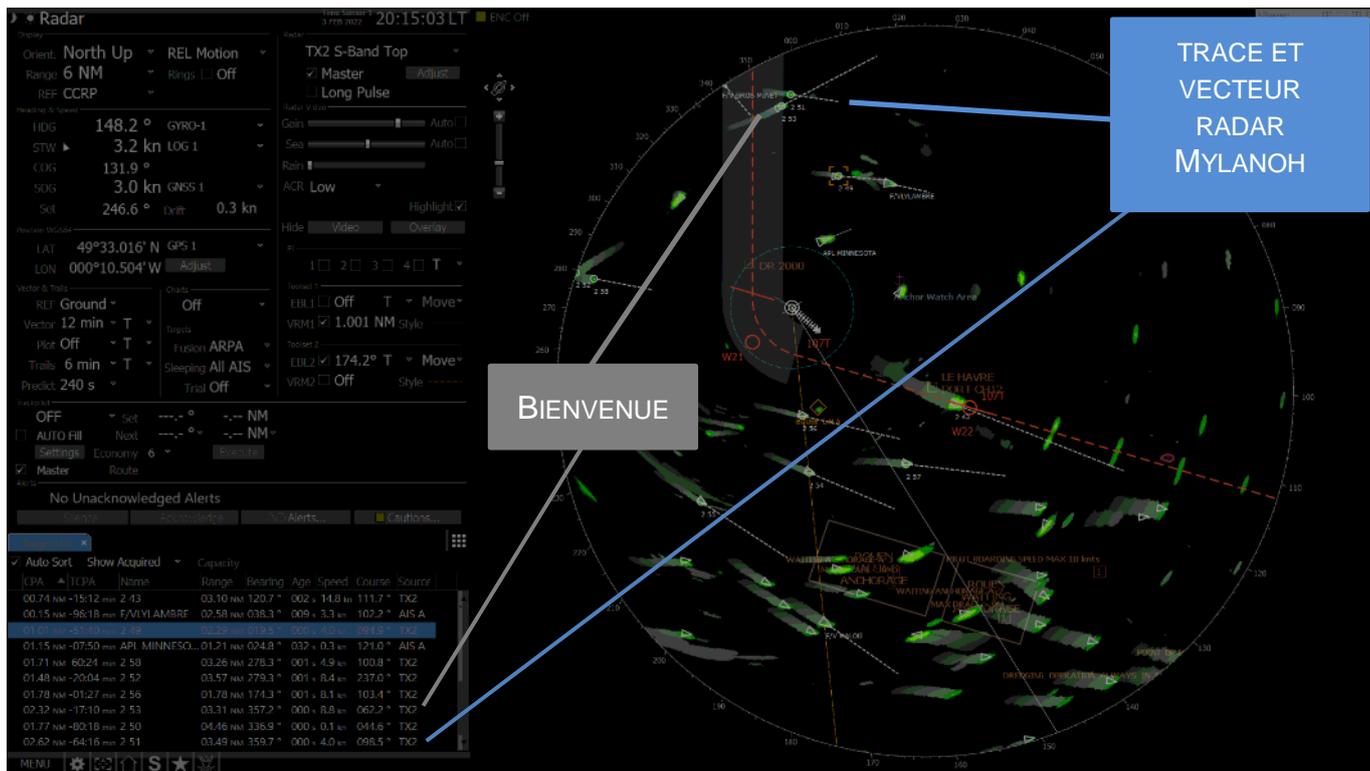
Figure 59 - 20h14 Le Bienvenue évolue vers la gauche

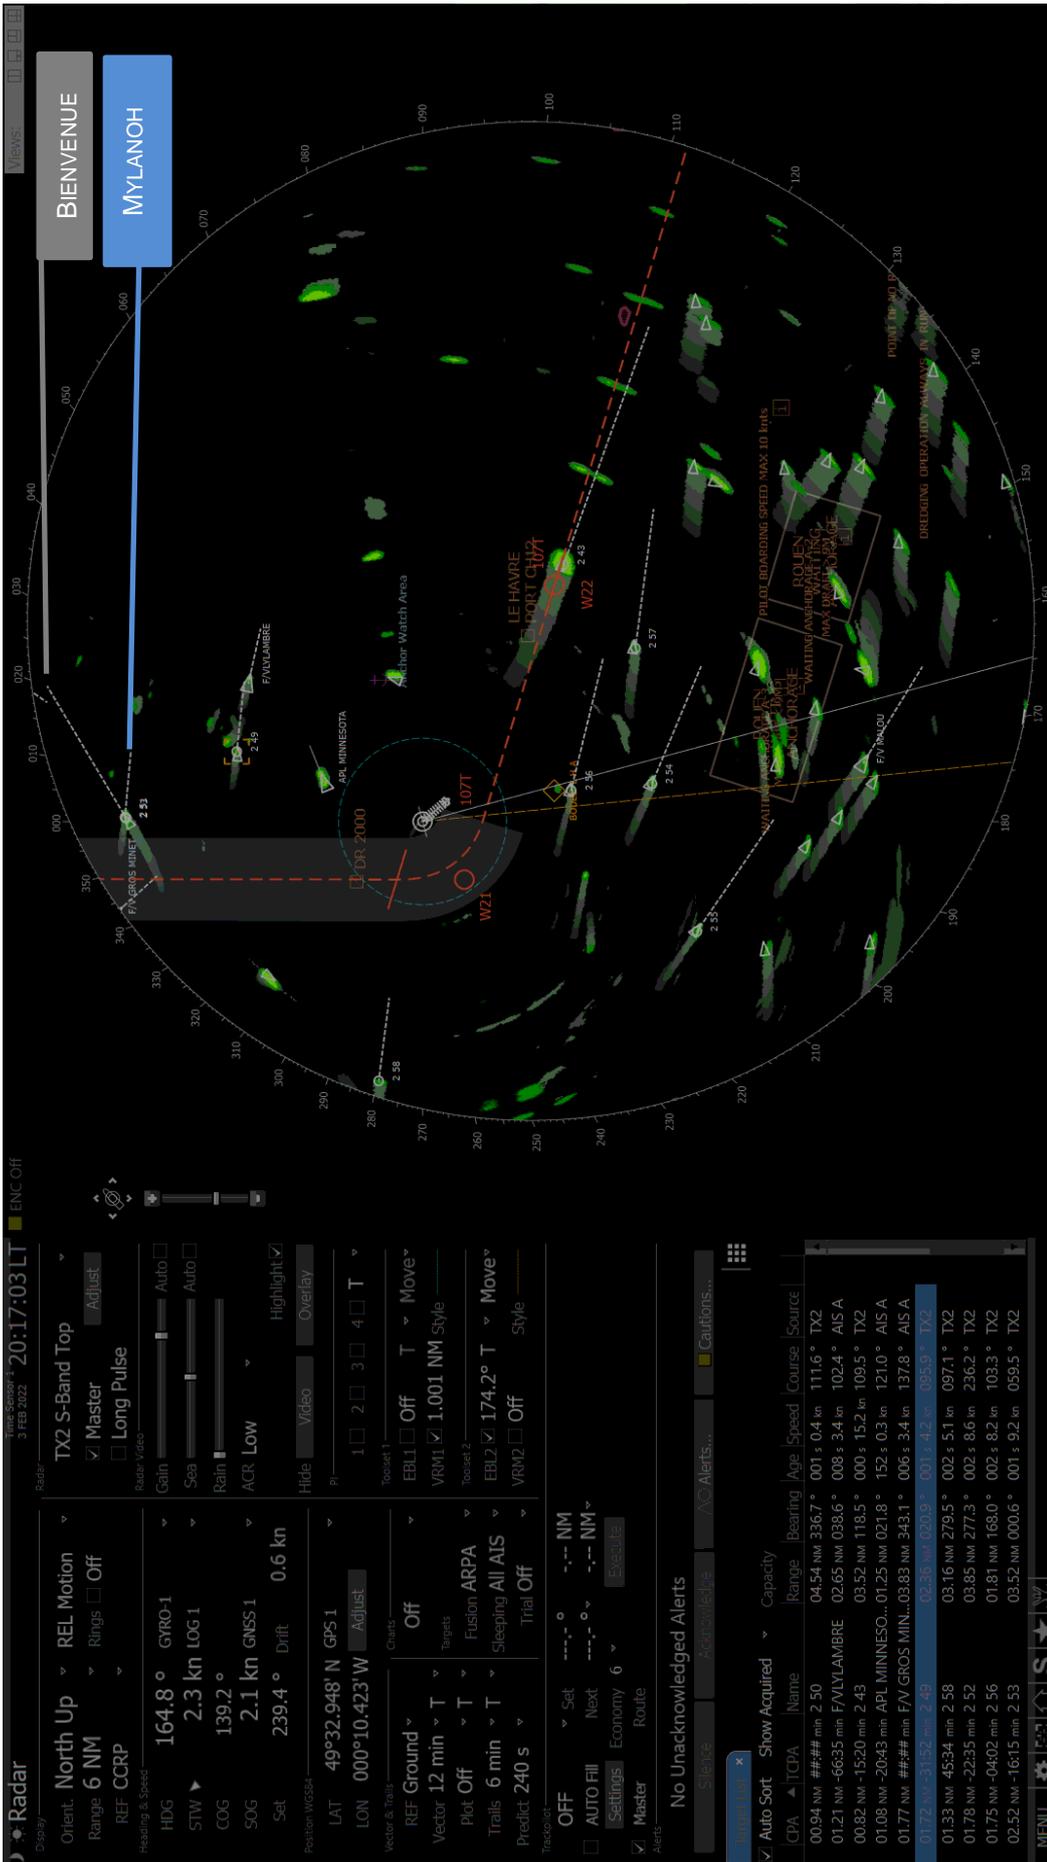
Figure 60- 20h15 – Le Bienvenue fait route au 061°

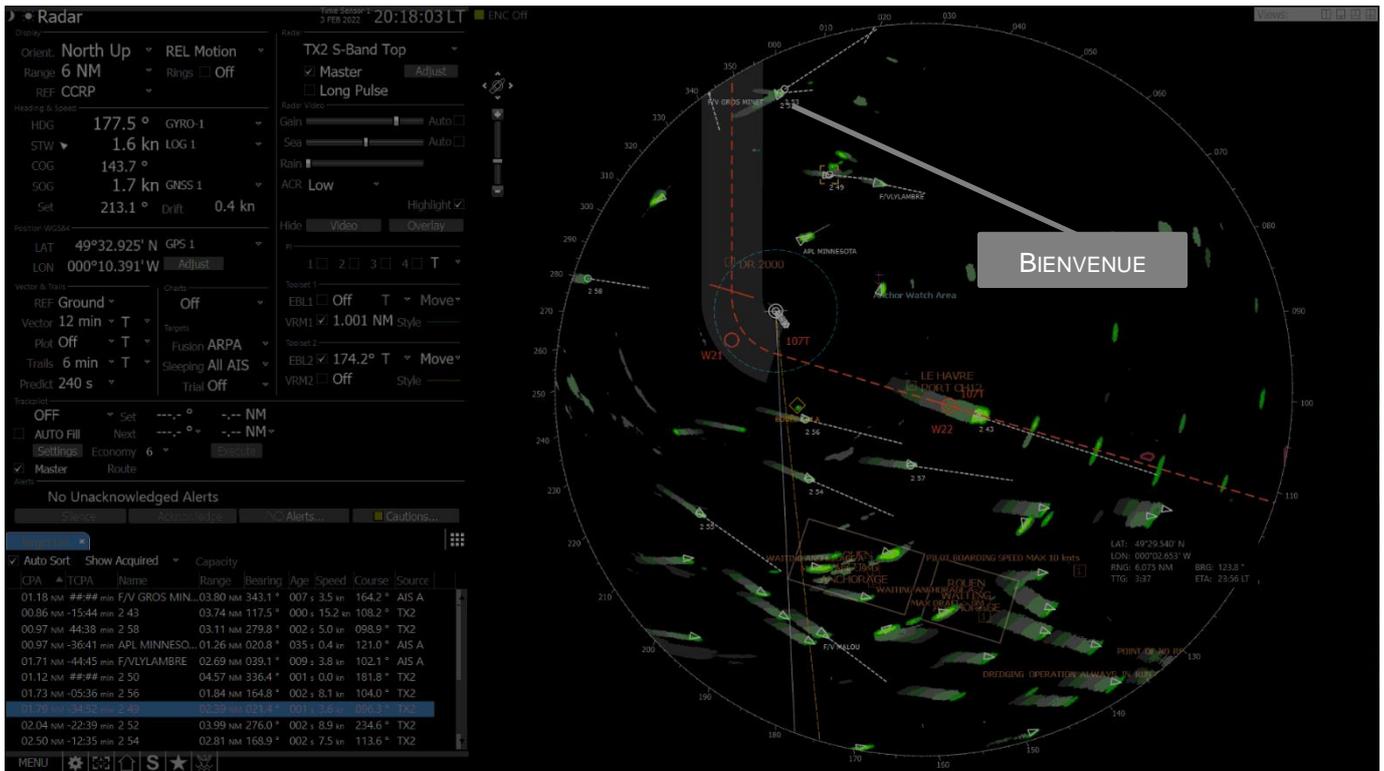
Figure 62 - 20h17 - Echos du Bienvenue et du Mylanoh confondus
