Rapport d'enquête

**Echouement du PING TAI RONG 49
le 23 juillet 2021 dans les Tuamotu en Polynésie française**

**Grounding of PING TAI RONG 49
on 23 July 2021, in Tuamotu Islands area, French Polynesia**

Bureau d'enquêtes sur les événements de mer

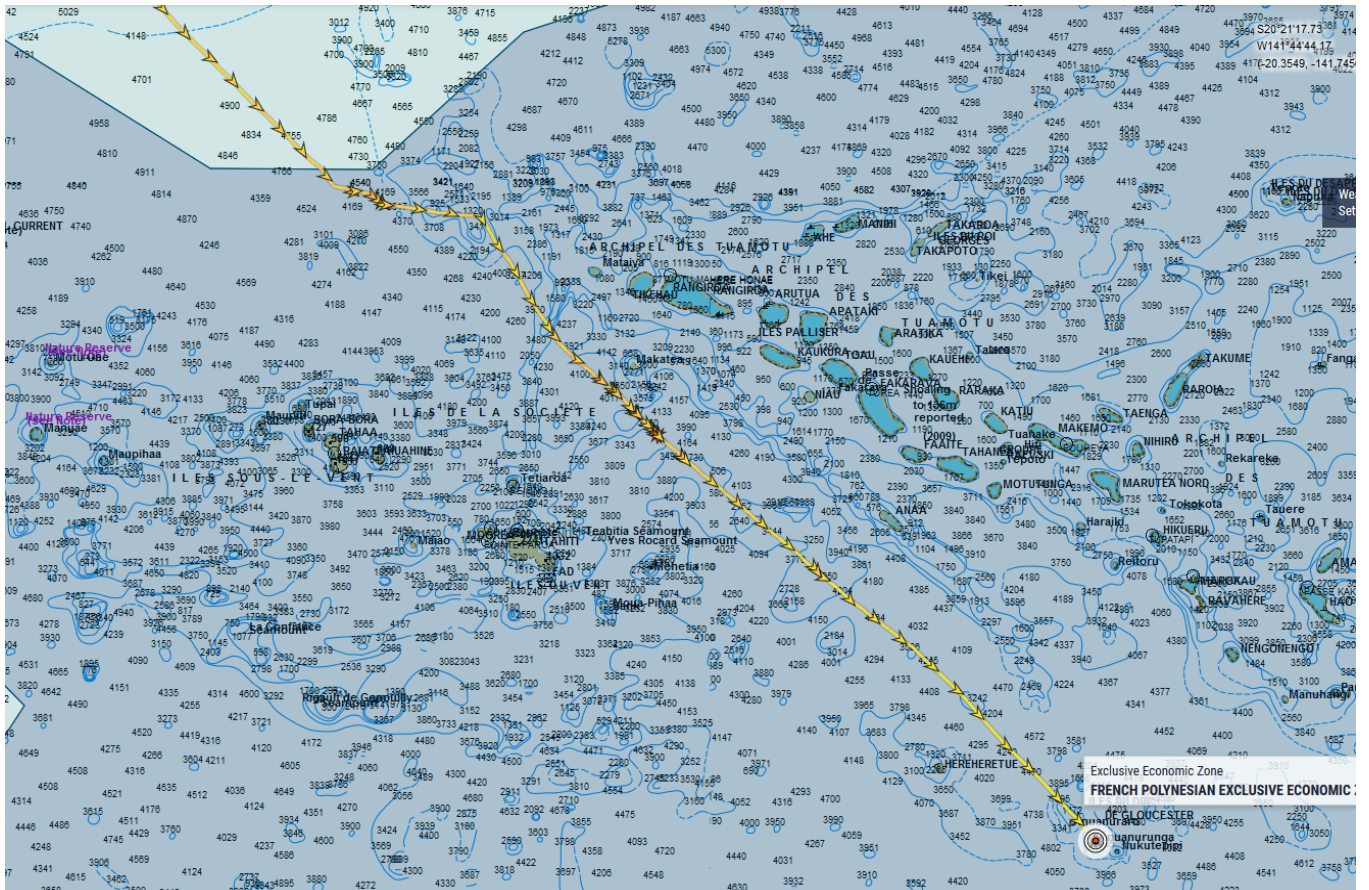
Source marine traffic / JRCC

Le second capitaine fait le point deux fois par quart. Il ne voit pas d'atoll sur la carte électronique.

De nuit, vers 2h30, le navire s'immobilise, le navire s'est échoué sur l'atoll d'Anuanurunga, archipel des Tuamotu en Polynésie française.

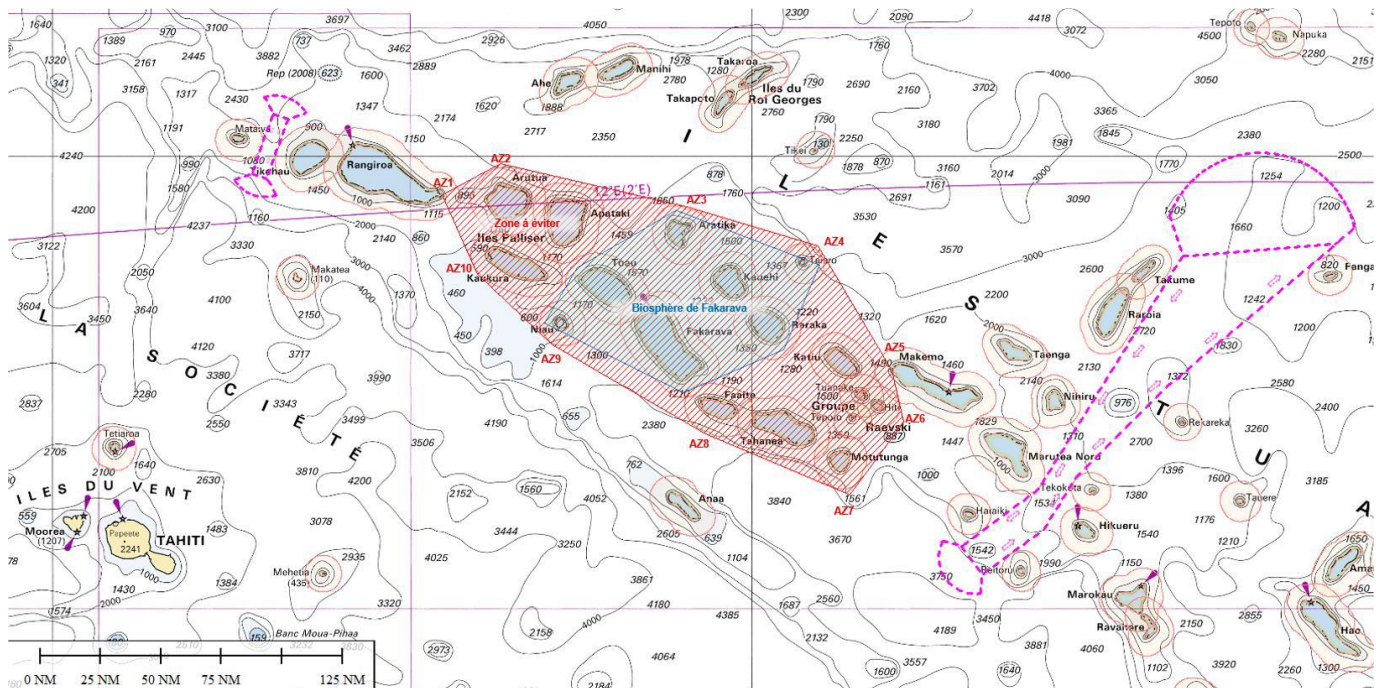
Représentation de la zone à éviter « Nord-Ouest Tuamotu » – une zone d'exclusion de 7NM autour de chaque atoll est représentée - source JRCC Tahiti

Ces zones ont pris en compte les trafics maritimes NE-SO les plus importants. Pour ce qui est du PING TAI RONG 49, il se trouvait sur un axe bien moins fréquenté NO-SE sur lequel aucun arrêt n'est pris, cet axe n'ayant jusqu'à présent pas été identifié comme particulièrement fréquenté et à risque.

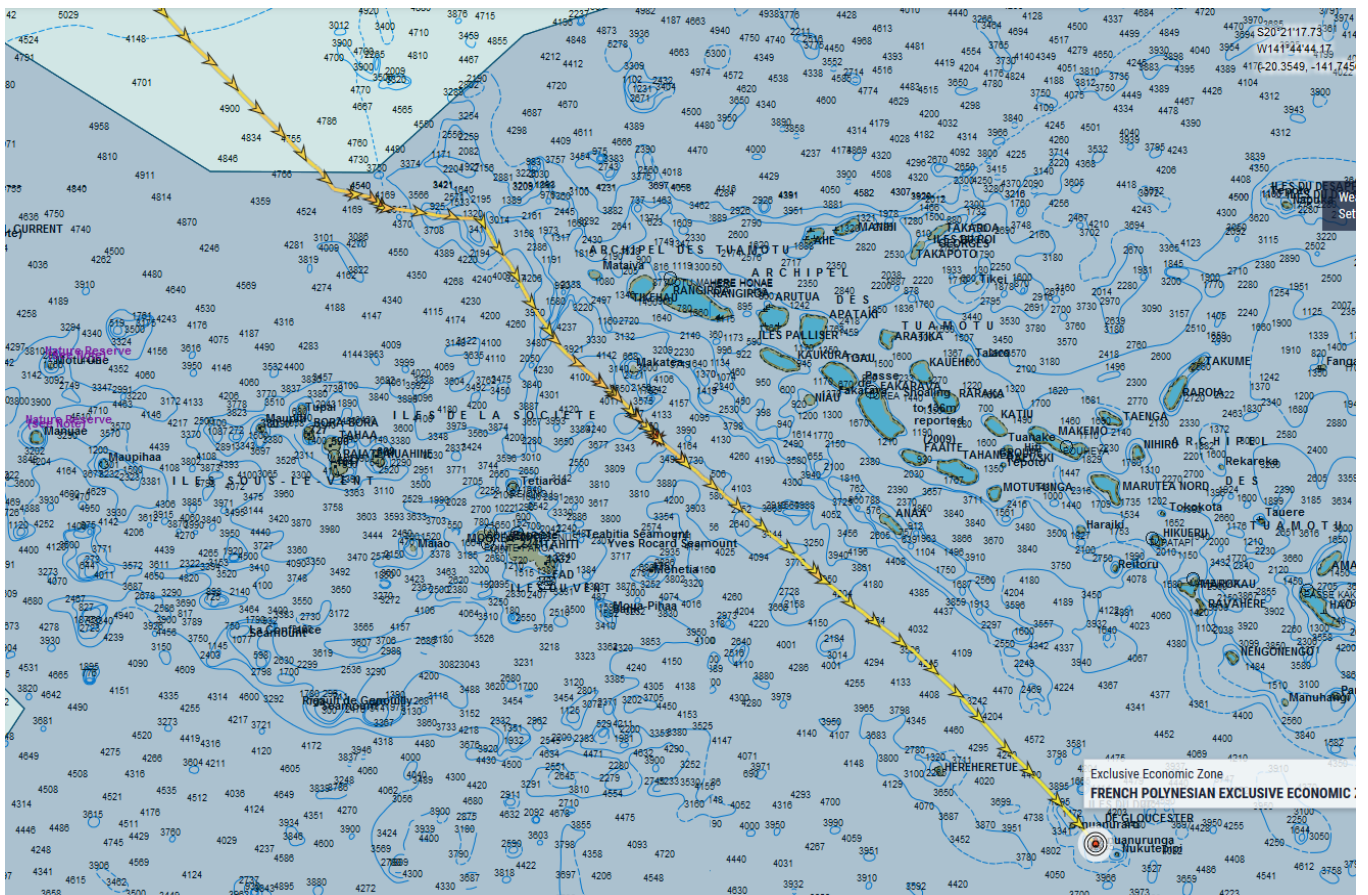
Source marine traffic / JRCC

The chief officer was used to compute the position twice a shift. He did not see any atoll on the electronic chart.

At night, around 2.30 am, the vessel grounded on Anuanurunga Atoll, Tuamotu Archipelago in French Polynesia.

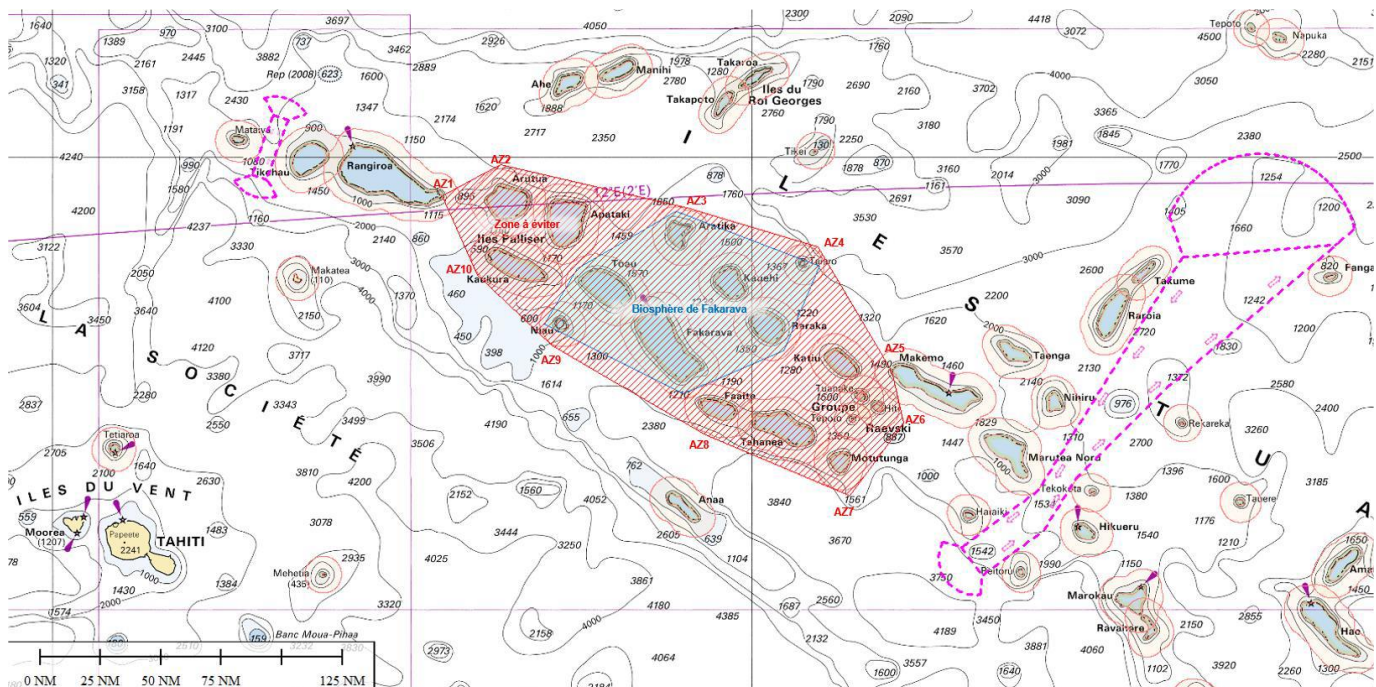
Presentation of the "North-West Tuamotu" zone to be avoided - an exclusion zone of 7Nm around each atoll is shown - source JRCC

These zones took into account the most important NE-SW maritime traffic. As for PING TAI RONG 49, she was on a much less frequented NW-SE route on which no order has been issued, as this route has not yet been identified as particularly frequented and at risk.
